**Государственная историко-культурная экспертиза  
научно-проектной документации на проведение работ по  
сохранению объекта культурного наследия регионального  
значения «Банк Русский для внешней торговли со службами,  
нач. 20 в.– 1910 г., арх. Балинский», расположенного по адресу:  
г. Астрахань, ул. Эспланадная, 14, литер «А»  
(ремонтно-реставрационные работы фасада  
и внутренних помещений объекта)  
(научно-проектная документация на проведение работ по  
сохранению объекта культурного наследия регионального  
значения, г, Астрахань, ул. Эспланадная, 14, лит. А  
(Реставрация (капитальный ремонт) здания)**

**АКТ**  
**государственной историко-культурной экспертизы**  
**научно-проектной документации на проведение работ по сохранению объекта**  
**культурного наследия регионального значения «Банк Русский для внешней торговли**  
**со службами, нач. 20 в.– 1910 г., арх. Балинский», расположенного по адресу:**  
**г. Астрахань, ул. Эспланадная, 14, литер «А» (ремонтно-реставрационные работы**  
**фасада и внутренних помещений объекта) (научно-проектная документация на**  
**проведение работ по сохранению объекта культурного наследия регионального**  
**значения, г. Астрахань, у

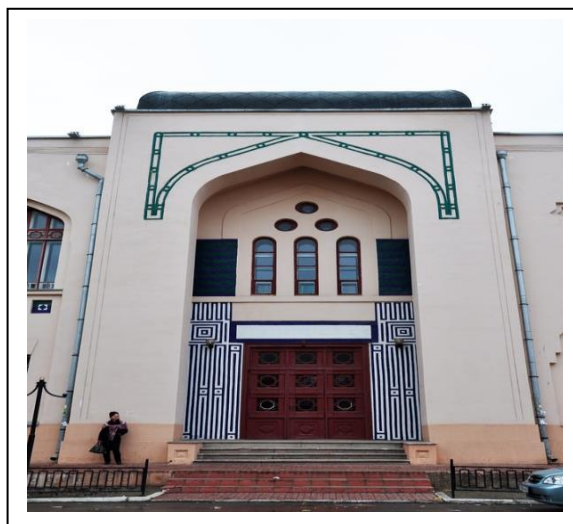
**Главный вход** западного объема здания выделен заглублением по типу айвана, с характерным стрельчатым завершением. Наружная стена айвана декорирована керамической композицией, повторяющей очертания арки и обрамляющей верхнюю прямоугольную часть ризалита. Внутренняя стена айвана имеет в первом этаже парадный дверной проем, а во втором – три узких вертикальных оконных проема с тремя круглыми окнами над ними, вписанными в стрельчатую нишу. Плоскости стен по сторонам проемов декорированы керамическими орнаментальными плитками разных типов и цветов (белый, синий, зеленый, черный).

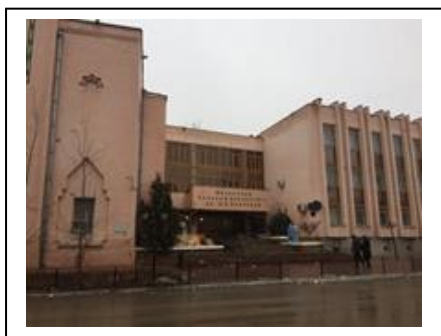
В западной боковой части первого этажа главного фасада устроен прямоугольный оконный проем, обрамленный ступенчатой нишей со стрельчатым завершением.

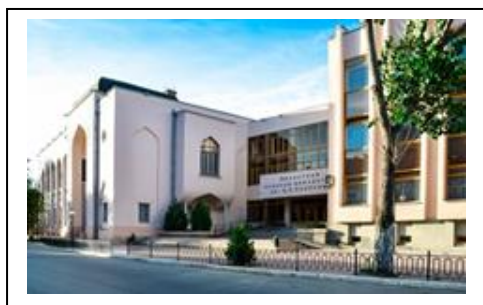
**По центральной оси фасада, в уровне второго этажа, расположен эркер.**

Эркер опирается на две металлические трубы, которые могли быть поставлены после того, как в стенах эркера появились трещины.
