2.4.3. Графоаналитический метод определения точек визуального восприятия, определяющие наилучшую зону видимости объекта культурного наследия при его взаимодействии с окружающей средой

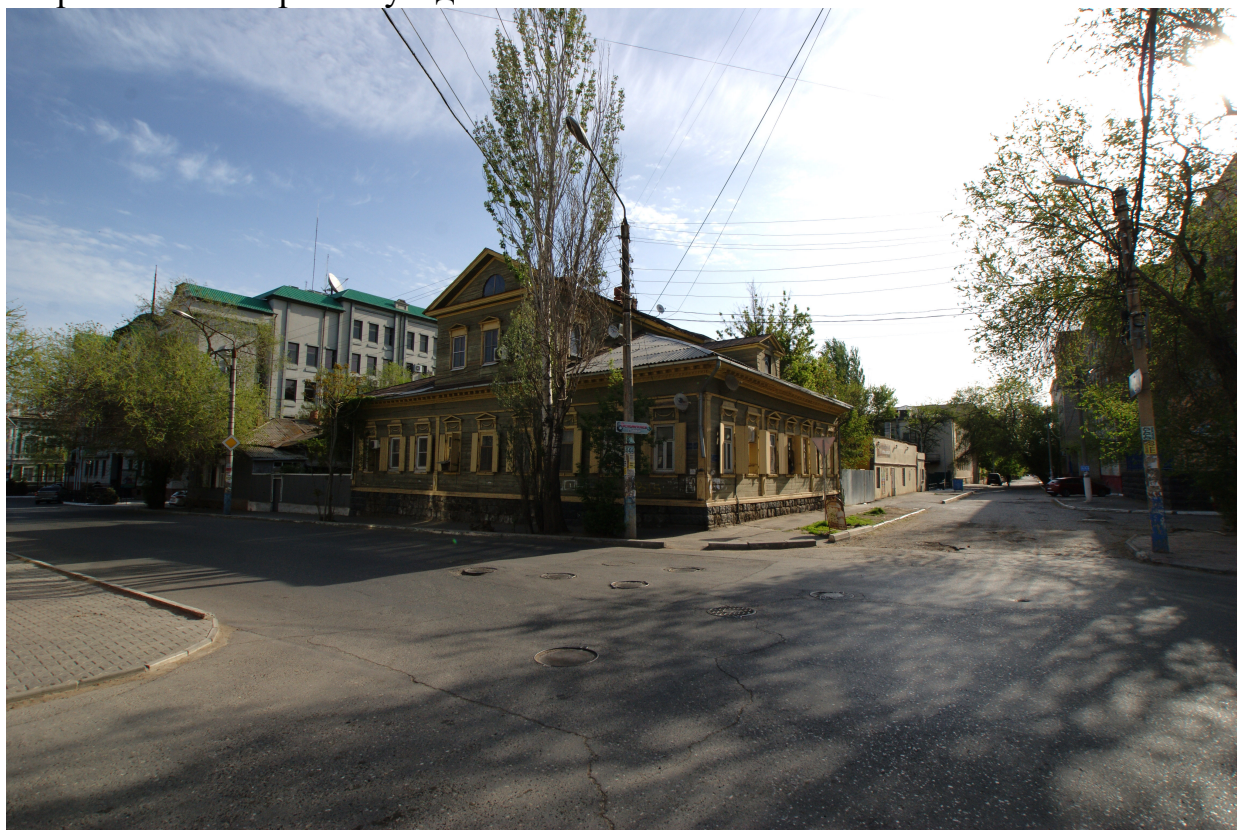
Рис. 101. Видовая точка №7

Видовая точка №7 (Рис. 101) является обзорной площадкой при входе/выходе из здания торгового назначения по ул. Епишина на ул. Кирова. Позиция наблюдателя позволяет оценить раскрытие памятника с юго-западной стороны объекта культурного наследия "Усадьба надворного советника Сергеева, 1830-1840 гг., 1887 г." на всю его высоту и визуально охватить территорию исторической застройки усадьбы.

При восприятии с данной обзорной точки в видовой ракурс на дальнем плане попадает здание "Сбербанка", в виду своей протяженности вглубь квартала оно нарушает читаемость силуэта усадьбы, историко-архитектурная среда объекта культурного наследия федерального значения нарушена объектом современной архитектуры из-за несоразмерных высотных характеристик данного строения.

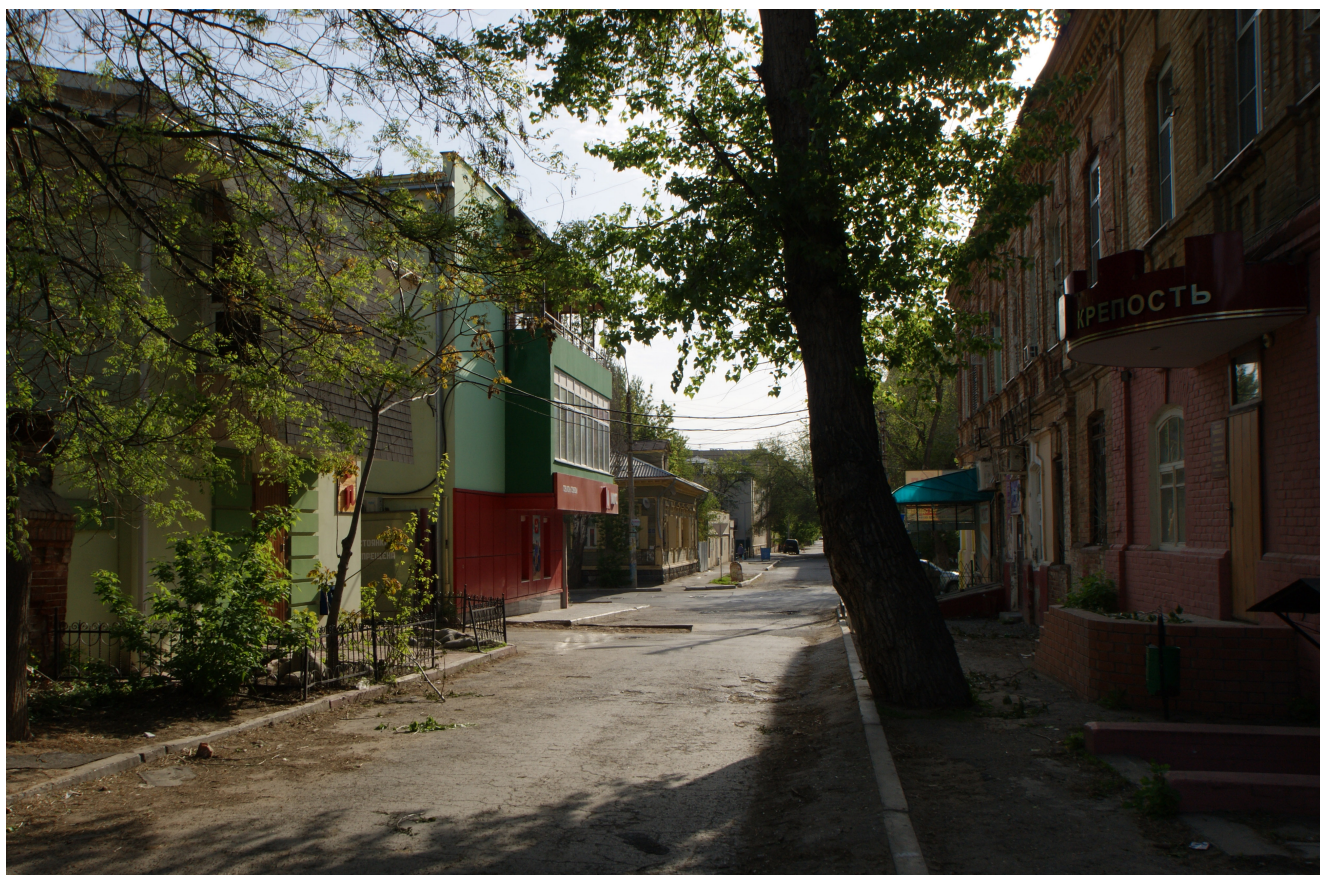
Рис. 102. Видовая точка №8

Видовая точка №8 (Рис. 102) является обзорной площадкой при входе/выходе из здания общественного назначения по ул. Епишина. С данной обзорной площадки с западной стороны территории от объекта культурного наследия "Усадьба надворного советника Сергеева, 1830-1840 гг., 1887 г." открывается ракурс видового раскрытия на исследуемый памятник архитектуры. Позиция наблюдателя позволяет оценить характер окружающей архитектуры.

При восприятии с данной обзорной точки в видовой ракурс с левой стороны попадает здание общественного назначения с реализацией продукции общественного питания и прочих товаров потребления. Здание представляет собой кубический объем с консольными вылетами и решено в яркой цветовой гамме, нарушающей общее впечатление историко-архитектурной среды. Своим объемом современное здание перекрывает видовой ракурс раскрытия исследуемого объекта и является диссонирующим ввиду своих архитектурно-композиционных характеристик по отношению к объекту культурного наследия "Усадьба надворного советника Сергеева, 1830-1840 гг., 1887 г."

С правой стороны на располагается объект культурного наследия регионального зна-

чения "Усадьба городская, кон. XIX в.", стоящая на охране согласно Постановлению Думы Астраханской области № 220/4 от 31.05.2011. Входы/выходы по ул. Епишина данного объема приспособлены козырьками современных решений, выбивающимися из общего контекста историко-архитектурной среды.

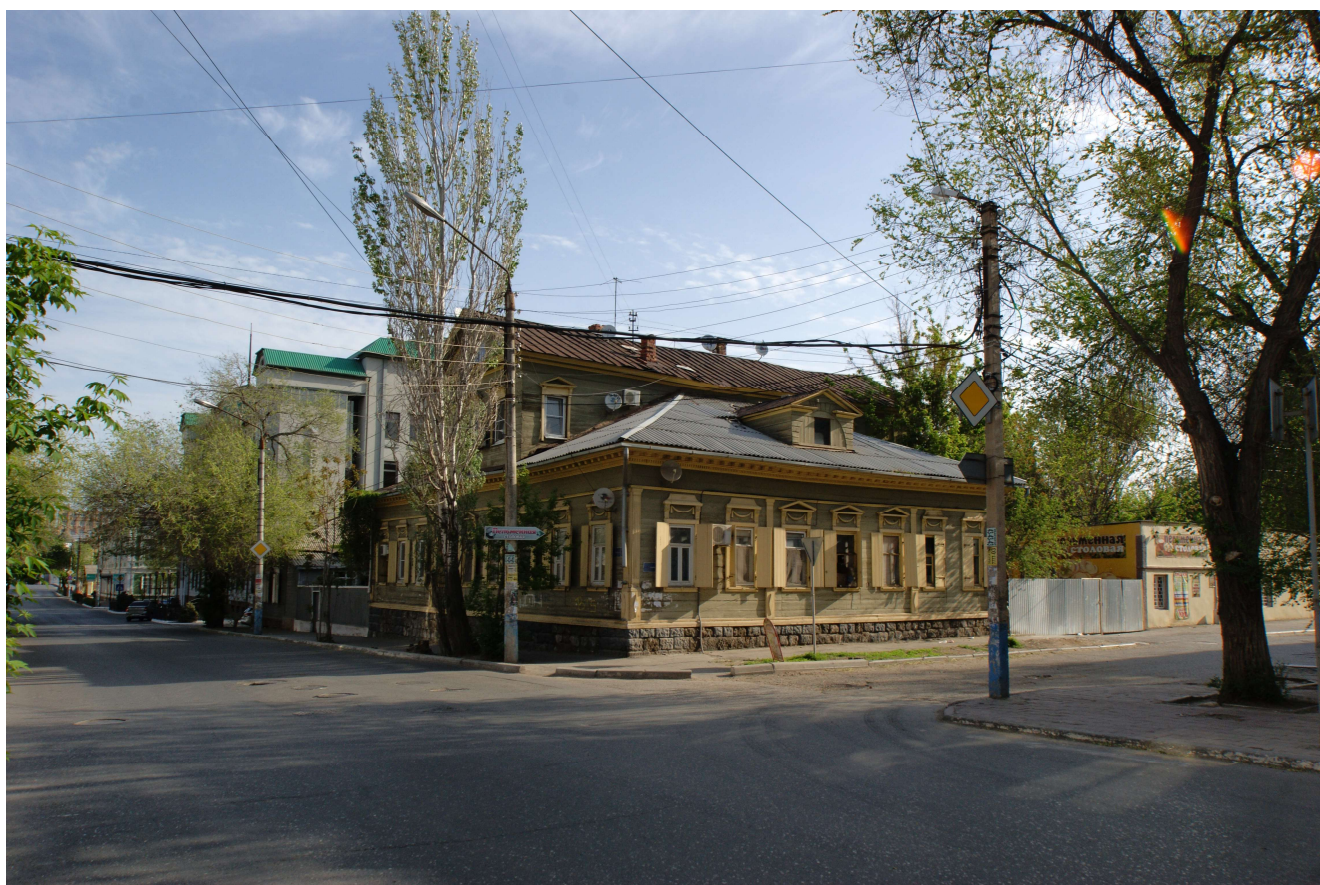
Рис. 103. Видовая точка №9

Видовая точка №9 (Рис. 103) является обзорной площадкой зоны ожидания общественного транспорта - остановочной станции, располагающейся вблизи исследуемого объекта культурного наследия на ул. Кирова. Позиция наблюдателя позволяет оценить раскрытие памятника с юго-западной стороны объекта культурного наследия "Усадьба надворного советника Сергеева, 1830-1840 гг., 1887 г." на всю его высоту и визуально охватить общую территорию исторической усадьбы.

При восприятии с данной обзорной точки в видовой ракурс на переднем плане с правой стороны от основного дома усадьбы располагается здание общественного питания "Пельменная", являющаяся дисгармоничным объектом и вызывающая диссонанс ввиду своего объемного и архитектурно-композиционного решения. Находясь в исторических границах территории исследуемого объекта, кафе требует регенерации и архитектурного решения в взаимосвязи с архитектурой объекта культурного наследия "Усадьба надворного советника Сергеева, 1830-1840 гг., 1887 г.".

На дальнем плане зафиксировано здание "Сбербанка", в виду своей протяженности вглубь квартала оно нарушает читаемость силуэта усадьбы, историко-архитектурная среда объекта культурного наследия федерального значения нарушена объектом современной архитектуры из-за несоразмерных высотных характеристик данного строения.

Ограждение между зданием основного жилого дома усадьбы и зданием пельменной не является историческим, при проведении реставрационных мероприятий рекомендуется воссоздание исторического ограждения, по аналогии ограждения исследуемого объек-

та вдоль фасада по ул. Кирова.

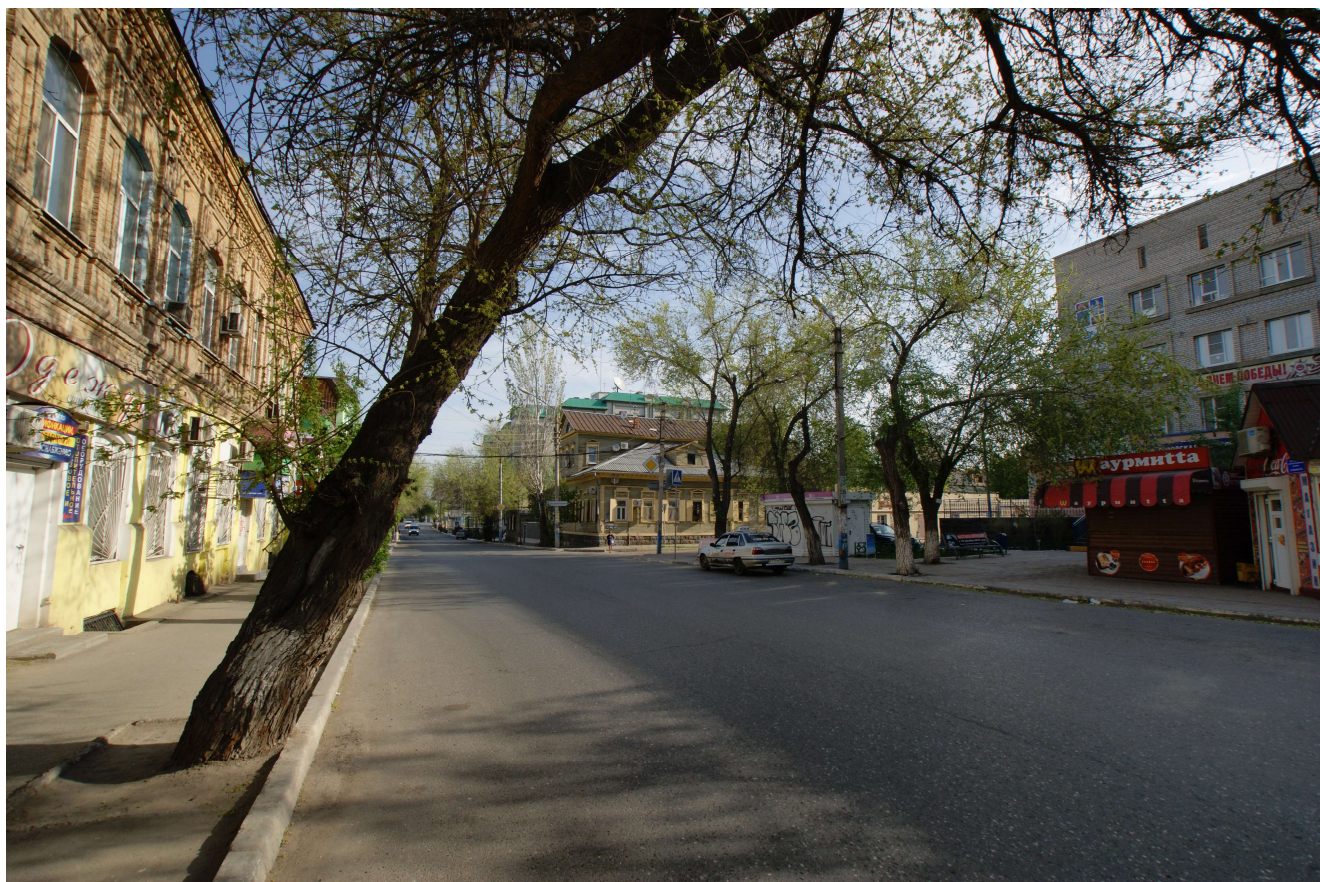
Рис. 104. Видовая точка №10

Видовая точка №10 (Рис. 104) является обзорной площадкой при входе/выходе из здания общественного назначения по ул. Кирова. Позиция наблюдателя позволяет оценить раскрытие памятника с юго-западной стороны объекта культурного наследия "Усадьба надворного советника Сергеева, 1830-1840 гг., 1887 г." на всю его высоту и визуально охватить территорию окружающей застройки.

При восприятии с данной обзорной точки в видовой ракурс на переднем плане с правой стороны попадают объекты временных сооружений - торговые навильоны, контрастирующие по своим архитектурным решениям с общей средой городской улицы. Торговый навильон вблизи исследуемого объекта частично перекрывает своим объемом вид на "Усадьбу надворного советника Сергеева, 1830-1840 гг., 1887 г."

На дальнем плане зафиксировано здание "Сбербанка", в виду своей протяженности вглубь квартала оно нарушает читаемость силуэта усадьбы, историко-архитектурная среда объекта культурного наследия федерального значения нарушена объектом современной архитектуры из-за несоразмерных высотных характеристик данного строения.

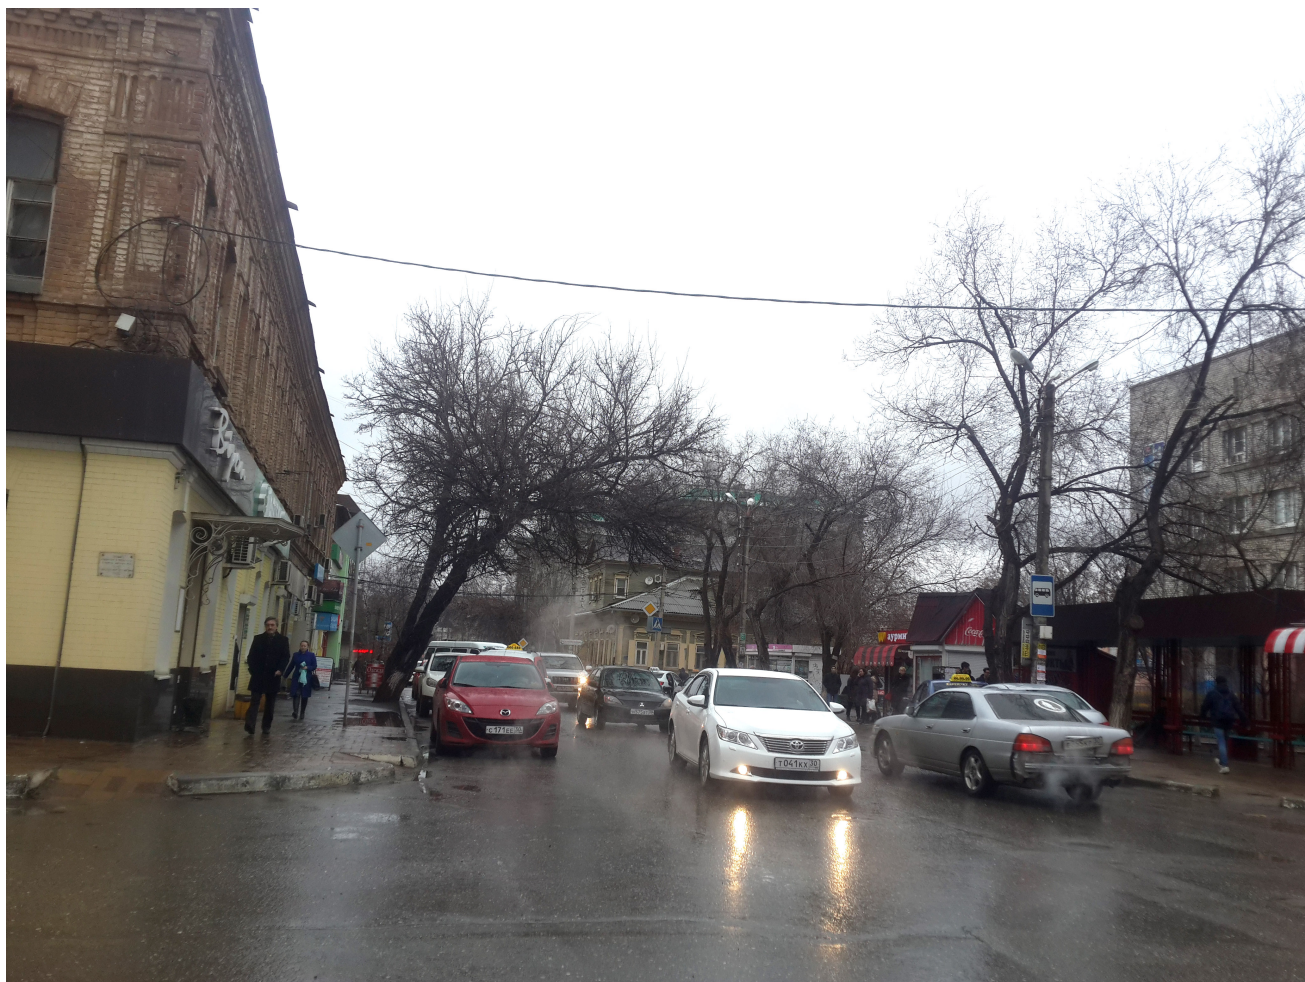
Рис. 105. Видовая точка №11

Видовая точка №11 (Рис. 105) является обзорной площадкой при парковочной станции и определяет видовое раскрытие в границах территории исследования по ул. Кирова с юго-западной стороны от исследуемого объекта. Позиция наблюдателя позволяет оценить визуальную составляющую архитектурного окружения, и выявить несоответствия общего характера с данной позиции наблюдения.

При восприятии с данной обзорной точки в видовой ракурс на переднем плане с правой стороны попадают объекты временных сооружений - торговые павильоны, контрастирующие по своим архитектурным решениям с общей средой городской улицы.

Вывески магазинов и остановочного комплекса максимально привлекают внимание наблюдателя.

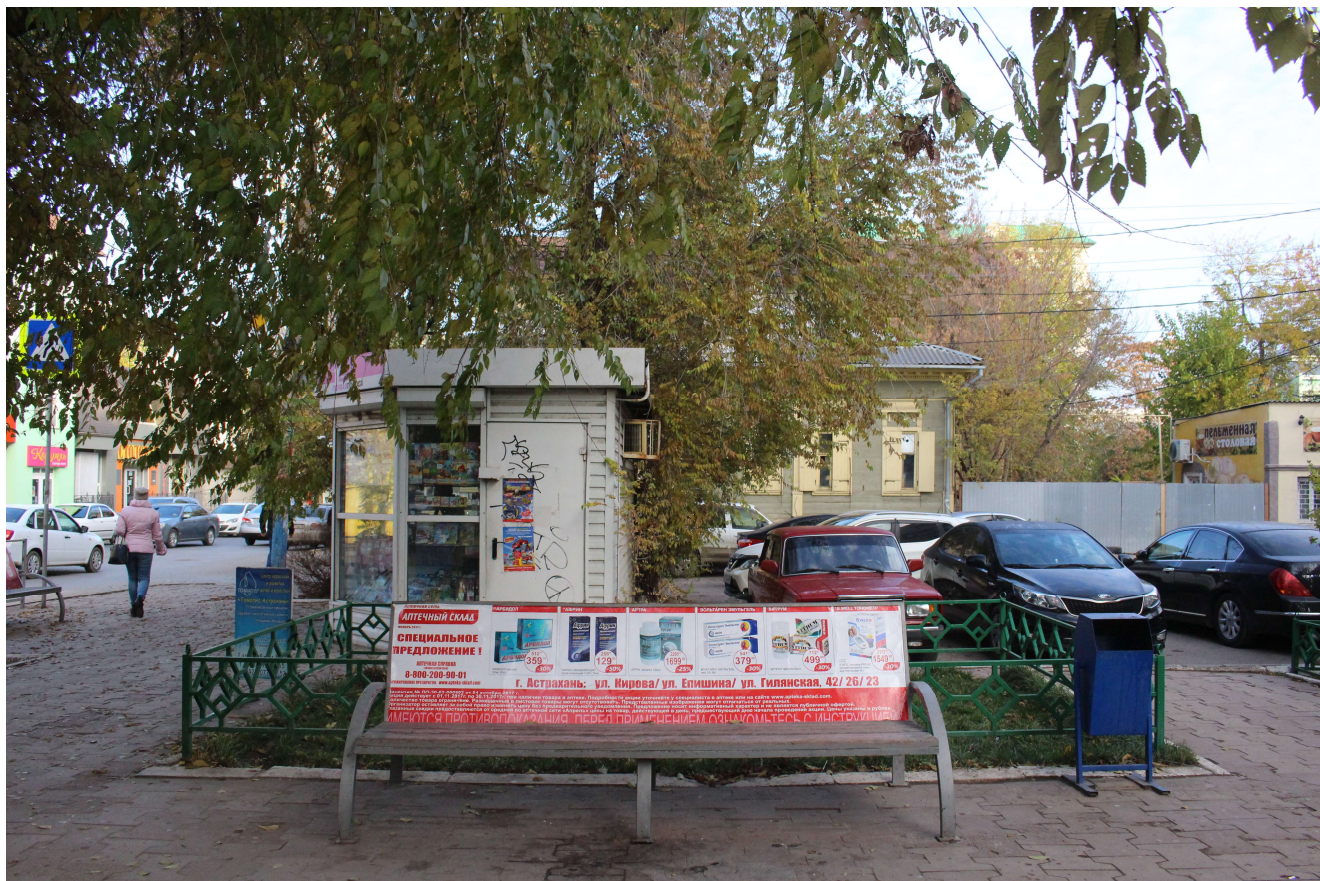
Рис. 106. Видовая точка №12

Видовая точка №12 (Рис. 106) является обзорной площадкой при входе/выходе из здания общественного назначения "Детской поликлиники №1" по ул. Кирова. Позиция наблюдателя позволяет оценить раскрытие памятника с южной стороны объекта культурного наследия "Усадьба надворного советника Сергеева, 1830-1840 гг., 1887 г." на всю его высоту.

При восприятии с данной обзорной точки в видовой ракурс на переднем плане размещен объект временного сооружения - торговый павильон, контрастирующие по своим архитектурным решениям с общей средой городской улицы. Торговый павильон вблизи исследуемого объекта частично перекрывает своим объемом вид на "Усадьбу надворного советника Сергеева, 1830-1840 гг., 1887 г."

Ввиду отсутствия парковочных стационаров узкие улицы административного центра заполняются вдоль своего протяжения автомобильным транспортом, что является негативным фактором при восприятии бассейна видимости объекта культурного наследия.

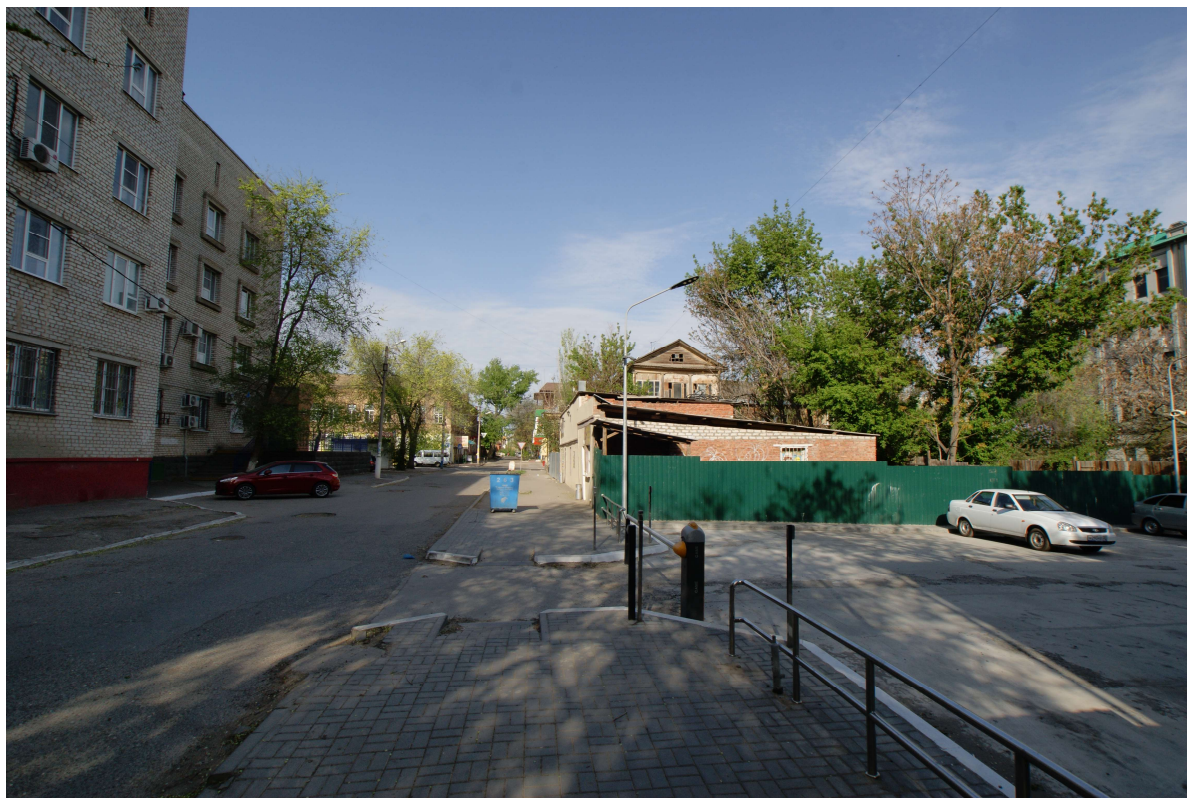
Рис. 107. Видовая точка №13

Видовая точка №13 (Рис. 107) является обзорной площадкой при парковочной станции и определяет видовое раскрытие в границах территории исследования по ул. Епишина с восточной стороны от исследуемого объекта. Позиция наблюдателя позволяет оценить визуальную составляющую архитектурного окружения, и выявить несоответствия общего характера с данной позиции наблюдения.

Освобождение территории под парковочную станцию увеличило территорию бассейна видимости исследуемого объекта культурного наследия, вниманию наблюдателя открывается вид на фасад дворовой территории "Усадьбы надворного советника Сергеева, 1830-1840 гг., 1887 г."

При восприятии с данной обзорной точки видовой ракурс отображает негативные черты современной архитектуры проявляющиеся по отношению к объекту культурного наследия, выраженных в многоэтажных не сомасштабных объемах зданий "Сбербанка" и "Детской поликлиники №1" к объекту культурного наследия и в архитектурном решении (на переднем плане) здания общественного питания "Пельменная", являющаяся дисгармоничным объектом.

Ограждение по фронту восточной территории усадьбы не является историческим, при проведении реставрационных мероприятий рекомендуется воссоздание исторического ограждения, по аналогии ограждения исследуемого объекта вдоль фасада по ул. Кирова.

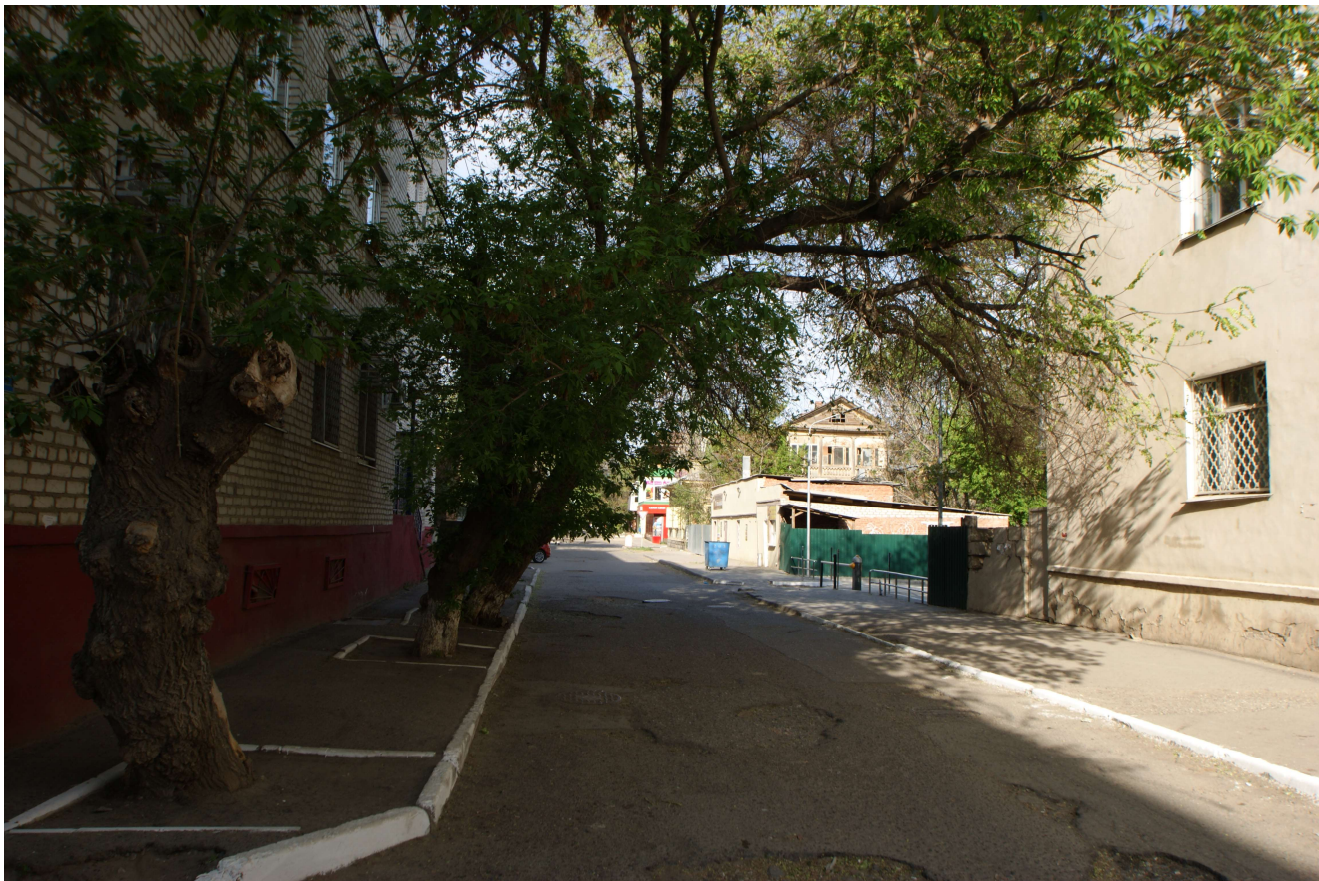
Рис. 108. Видовая точка №14

Видовая точка №14 (Рис. 108) является обзорной площадкой при входе/выходе или въезде/выезде с территории здания общественного назначения "Детской поликлиники №1" по ул. Епишина. С данной обзорной площадки с восточной стороны территории от объекта культурного наследия "Усадьба надворного советника Сергеева, 1830-1840 гг., 1887 г." открывается начальный ракурс видового раскрытия на исследуемый памятник архитектуры. Позиция наблюдателя размещается в коридоре застройки здания "Детской поликлиники №1" и корпуса здания АГМА "Стоматологический факультет", поэтому общее направление взгляда ориентируется непосредственно на исследуемый объект, позволяя оценить в основном элементы и характер застройки территории усадьбы с юго-восточного направления.

При восприятии с данной обзорной точки в видовой ракурс попадает объект здания общественного питания "Пельменная", являющаяся дисгармоничным в архитектурном решении.

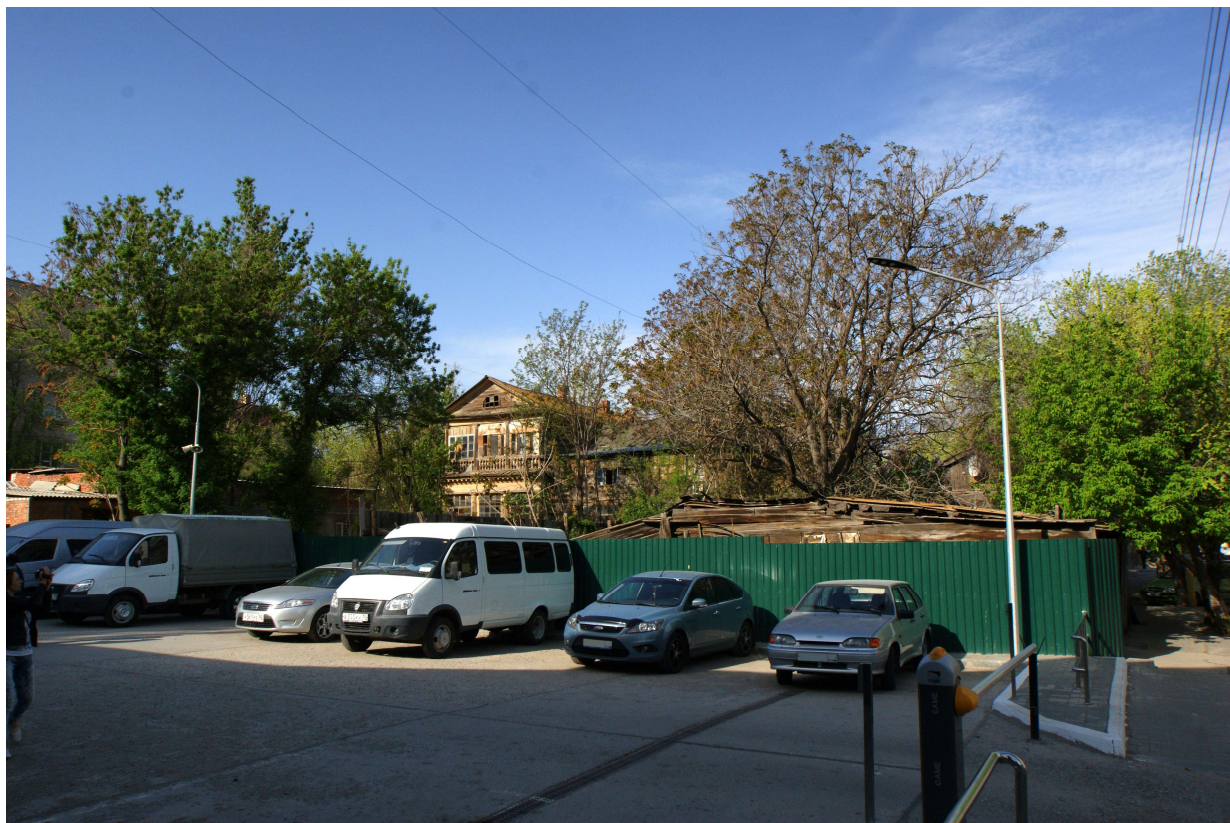
Рис. 109. Видовая точка №15

Видовая точка №15 (Рис. 109) является обзорной площадкой при парковочной станции и определяет видовое раскрытие в границах территории исследования по ул. Зои Космодемьянской с восточной стороны от исследуемого объекта. Позиция наблюдателя позволяет оценить визуальную составляющую архитектурного окружения, и выявить несоответствия общего характера с данной позиции наблюдения.

Парковочная станция, предназначенная для размещения служебного транспорта персонала "Сбербанка", обычно заполнена, ввиду нехватки мест для размещения автотранспорта вблизи территории банка. Ликвидация на данной территории жилых строений увеличило территорию бассейна видимости исследуемого объекта культурного наследия, но в тоже время создало новый негативный фактор по ухудшению экологии восприятия из-за нагромождения транспортных средств. Вниманию наблюдателя открывается вид на фасад дворовой территории "Усадьбы надворного советника Сергеева, 1830-1840 гг., 1887 г." посредством восприятия первого плана, представленного фронтом автомобилей.

При восприятии с данной обзорной точки видовой ракурс отображает негативные черты временного пребывания транспортных средств на территории вблизи объекта культурного наследия. Объект теряет значимость уникального и ценного объекта, представленный в настоящее время зажатый по своему периметру. При реставрации пространства возможно создание буферной зоны с выделением безопасной пешеходной зоны и озеленения вдоль восточной стороны территории усадьбы.

Ограждение по фронту восточной территории усадьбы не является историческим, при проведении реставрационных мероприятий рекомендуется воссоздание исторического ограждения, по аналогии ограждения исследуемого объекта вдоль фасада по ул. Кирова.
