**Государственная историко-культурная экспертиза
научно-проектной документации на проведение работ по
сохранению выявленного объекта культурного наследия
«Собор Успенский с галереями и Лобным местом, архитектор
Мякишев Д.М.», 1698-1710 гг., входящего в состав объекта
культурного наследия федерального значения «Ансамбль
кремля», XVI – начало XIX вв., расположенного по адресу
г. Астрахань ул. В. Тредиаковского, 2, ул. Адмиралтейская, 12,
пл. Ленина, 1**

АКТ
государственной историко-культурной экспертизы
научно-проектной документации на проведение работ по сохранению выявленного
объекта культурного наследия «Собор Успенский с галереями и Лобным местом,
архитектор Мякишев Д.М.», 1698-1710 гг., входящего в состав объекта культурного
наследия федерального значения «Ансамбль кремля», XVI – начало XIX вв.,
расположенного по адресу г. Астрахань, ул. В. Тредиаковского, 2, ул. Адмиралтейская,
12, пл. Ленина, 1 на проведение работ по замене покрытия Гульбища с устройством
гидроизоляции (Шифр 2/2022)

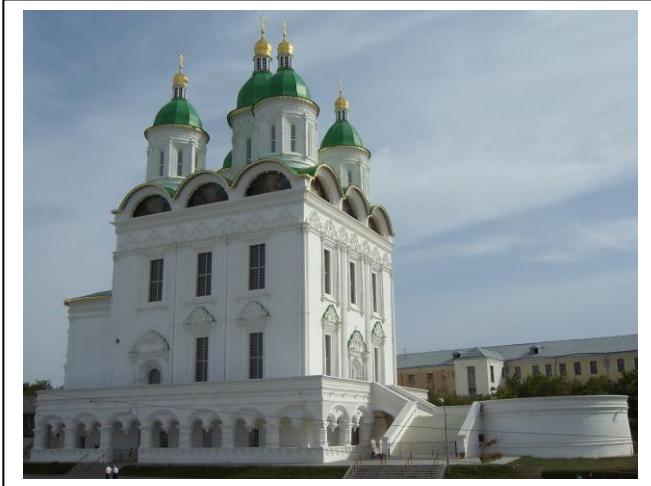
Представляет собой кубический объём с пятичастной апсидной частью на

Гульбище 2-х ярусное:

1 ярус - аркада с глухим парапетом. Покрытие устроено в виде цилиндрического свода, который опирается на стены четверика с одной стороны и пояс кладки аркады с другой. В зоне пяты сводов и арок устроены воздушные (поперечные) и внутренние (продольные) связи из стальных пластин; 2-ой ярус открыт и огражден глухим парапетом.

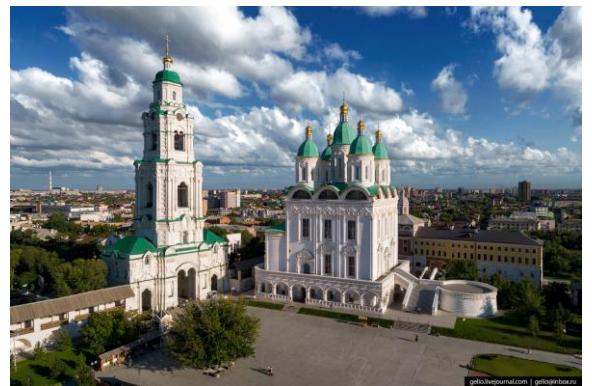
Стены наружные (материал, конструкция, состояние, связи):

Выполнены из большемерного кирпича: стены несущие, массивные, сплошной конструкции с известковой обмазкой.

в
о
с

точном фасаде и с лобным местом с западной стороны. Двухэтажный собор имеет две церкви: нижнюю и верхнюю, верхняя церковь в два света, нижний храм невысокий, со всех сторон огорожен столбами галереи (гульбища).

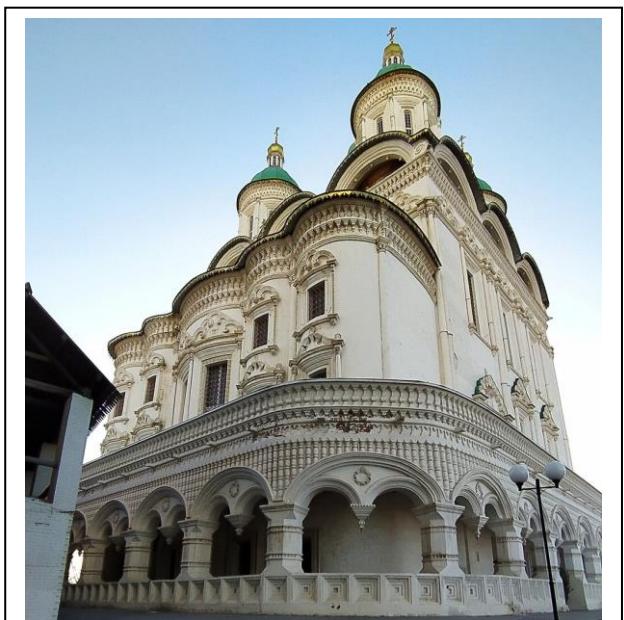
Крыша (стропила, обрешетка, кровля, водосточные желоба и трубы):

Металлическая – медная по сплошной дощатой обрешётке.
