**ГОСУДАРСТВЕННАЯ ИСТОРИКО-КУЛЬТУРНАЯ
ЭКСПЕРТИЗА**

**НАУЧНО-ПРОЕКТНОЙ ДОКУМЕНТАЦИИ НА ПРОВЕДЕНИЕ РАБОТ
ПО СОХРАНЕНИЮ ОБЪЕКТА КУЛЬТУРНОГО НАСЛЕДИЯ
ФЕДЕРАЛЬНОГО ЗНАЧЕНИЯ**

**«АНСАМБЛЬ КРЕМЛЯ, 2-Я ПОЛ. XVI – НАЧ. XX В.»
ЦЕРКОВЬ СВЯТИТЕЛЯ НИКОЛАЯ НАД НИКОЛЬСКИМИ
ВОРОТАМИ, РАСПОЛОЖЕННОГО ПО АДРЕСУ:
Г. АСТРАХАНЬ УЛ. ТРЕДИАКОВСКОГО, 2 / ПЛ. ЛЕНИНА, 1 /
УЛ. АДМИРАЛТЕЙСКАЯ, 12.**

АКТ
государственной историко-культурной экспертизы
научно-проектной документации
«Ремонтно-реставрационные работы по тротуарному покрытию под Никольским
надвратным храмом, наружной лестнице, выходящей на ул. Адмиралтейскую» в
объекте культурного наследия федерального значения
«Ансамбль Кремля, 2-я пол. XVI – нач. XX в.» расположенного по адресу:
г. Астрахань ул. Тредиаковского, 2 / пл. Ленина, 1 / ул. Адмиралтейская, 12
Шифр 22/2023

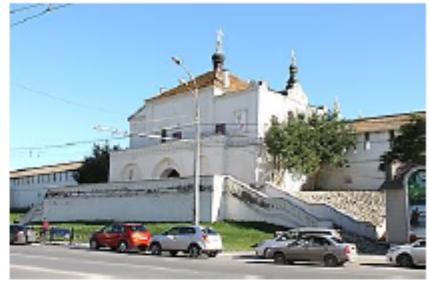
1.2	<i>Историко-художественная ценность</i>	Культовая постройка, один из исторических элементов, входящих в систему конструкций, ограждающих по периметру территорию Астраханского кремля, с декоративным оформлением фасадов, характерным для периода строительства Объекта и его функционального назначения.

Общий вид с северо-запада

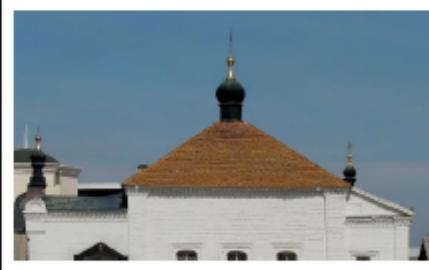
<p>План 1 ворот с боковыми проходами</p>
2.2.2	<i>Крыша</i>	<p>Крыша основного объёма церкви четырёхскатная, с черепичным покрытием, завершается главкой с медным покрытием и позолоченным яблоком с крестом. Крыша западного притвора многоскатная с металлическим покрытием. Крыша восточной алтарной части односкатная с главкой по центру, имеет черепичное покрытие – охраняется конфигурация, форма, размер, материал, высотные отметки.</p>

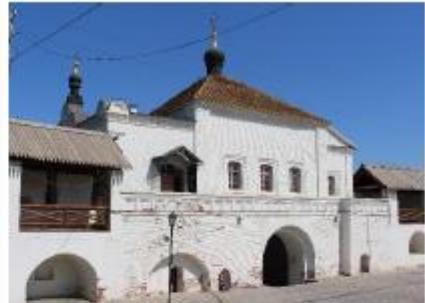
<p>Южный фасад</p>

2.2.3	<p><i>Композиция и архитектурно-художественное оформление фасадов</i></p>	<p>Лицевые фасады: северный, южный, восточный и западный – охраняется композиционная структура, материал отделки; местоположение, форма, размер оконных и дверных проёмов, декоративное оформление.</p>

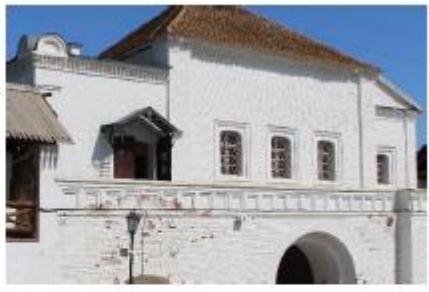
Известковая обмазка стен – охраняется местоположение, материал.

Угловые гладкие пилястры, подчёркивающие объёмы храма, алтарной части и западного притвора – охраняется местоположение, форма, размер, материал, профиль.

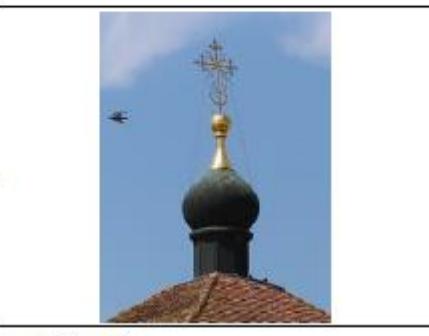
Восьмигранная медная шея венчает объём храма, завершается главкой луковичної формы с медным покрытием, выполненным в «шашку», золочёным яблоком и крестом – охраняется местоположение, форма, профиль, размер, материал, конфигурация.

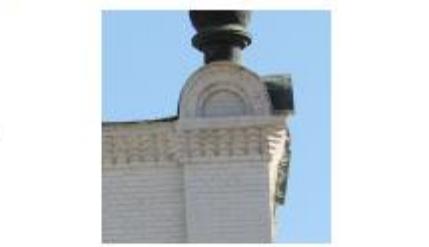
<i>Северный фасад</i>	
		Парапетный столбик полуциркульной формы, подчёркивающий угловую пилястру западного притвора, с металлической кровелькой – охраняется местоположение, форма, профиль, размер, материал, конфигурация.

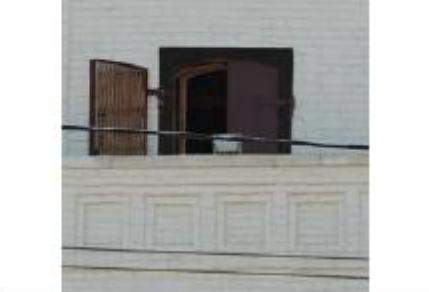
Дверной проём, расположенный в центральной части храма, с лучковой перемычкой, обрамлён деревянным наличником и закрыт двупольной дверью с деревянными полотнами – охраняется местоположение, форма, размер, материал,

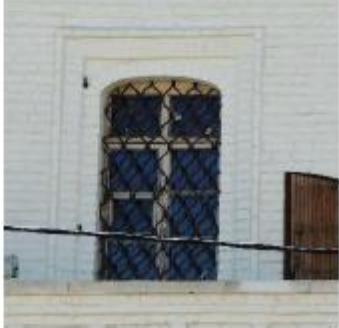
Оконный проём с коробовой перемычкой, помещён в неглубокую нишу с профилированным рамочным обрамлением и закрыт металлической кубоватой решёткой. Расположен восточнее центрального дверного проёма храма – охраняется местоположение, форма, размер, материал, рисунок.

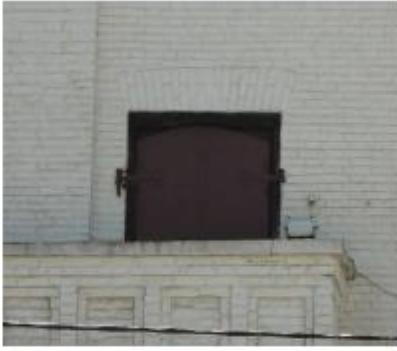
Дверной проём, расположенный в восточной части западного притвора, с плоской перемычкой, обрамлён деревянным наличником и закрыт двупольной дверью с деревянными полотнами – охраняется местоположение, форма, размер, материал, конфигурация.

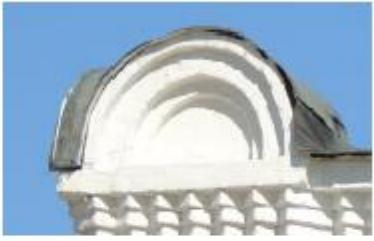
Парапетный столбик полуциркульной формы, подчёркивающий угловую пиластру западного притвора, с металлической кровелькой – охраняется местоположение, форма, профиль, размер, материал, конфигурация.

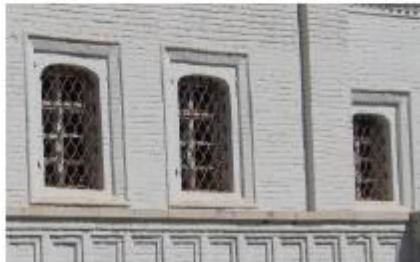
Оконные проёмы (храма и алтарной части) с коробовой перемычкой, помещены в неглубокую нишу с профилированным рамочным обрамлением и закрыты металлической кубоватой решёткой – охраняется местоположение, форма, размер, материал, рисунок.

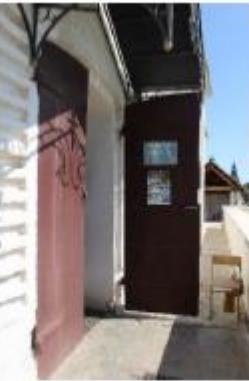
Дверной проём входной двери, расположенный в западном притворе, с лучковой перемычкой закрыт двупольной металлической дверью – охраняется местоположение, форма, размер, материал, конфигурация.

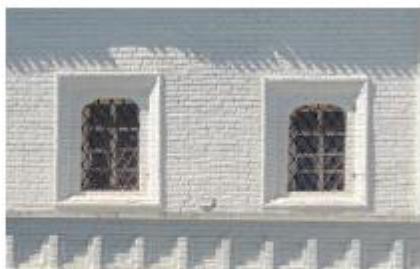
<i>Восточный фасад</i>			
		Оконные проёмы с коробовой перемычкой, помещёны в неглубокую нишу с профилированным рамочным обрамлением и закрыты металлической кубоватой решёткой – охраняется местоположение, форма, размер, материал, рисунок.

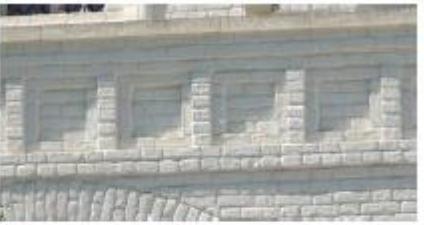
Глухое кирпичное ограждение открытой галереи храма, оформленное полосой небольших ступенчатых ниш – охраняется местоположение, форма, размер, материал, профиль.

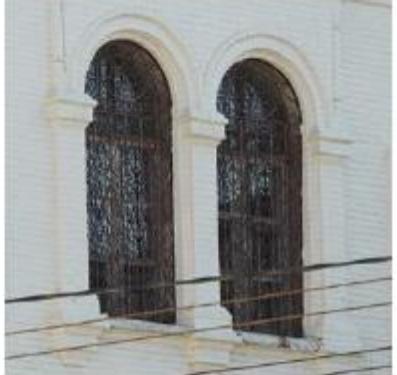
Западный фасад	
		Двойное окно с полуциркульными перемычками, оформленное гладкими пилasters, поддерживающими узкие профилированные архивольты, расположенное в центре фасада – охраняется местоположение, форма, профиль, размер, материал, конфигурация.

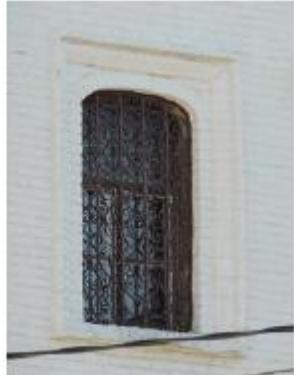
Два оконных проёма с коробовой перемычкой, помещённых в неглубокую нишу с профилированным рамочным обрамлением и закрытых металлической ажурной решёткой, расположены по сторонам двойного окна – охраняется местоположение, форма, размер, материал, рисунок.

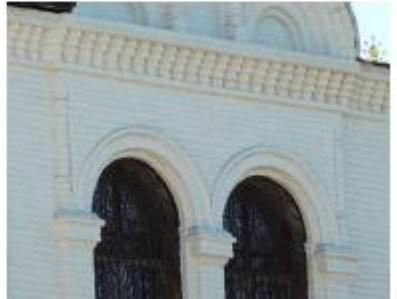
Надоконный простенок выделен незначительной раскреповкой, подчёркнутой полуколонками с перехватами, расположенный над двойными окнами – охраняется местоположение, форма, размер, материал, профиль.

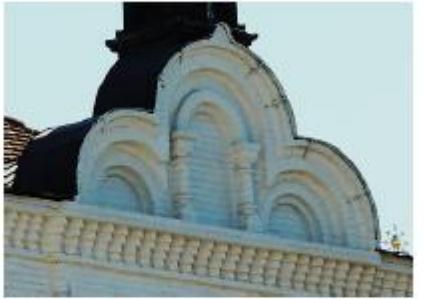
Трёхлопастный фронтон с профилированными нишками и романскими колонками, расположенный над центральной раскреповкой, имеет металлическую кровельку – охраняется местоположение, форма, профиль, размер, материал, конфигурация.

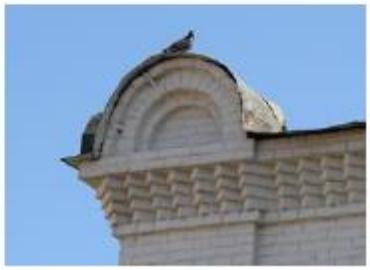
Парапетный столбик полуциркульной формы, подчёркивающий угловую пиластр, с металлической кровелькой – охраняется местоположение, форма, профиль, размер, материал, конфигурация.

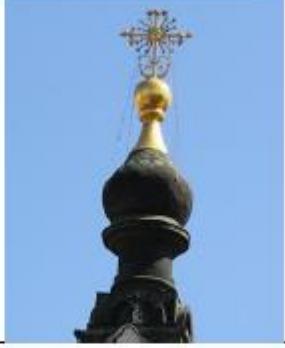
Венчающая фронтон круглая медная шея на квадратном декорированном основании завершается главкой луковичной формы с медным покрытием, выполненным в «шашку», золочёным яблоком и крестом – охраняется местоположение, форма, профиль, размер, материал, конфигурация.

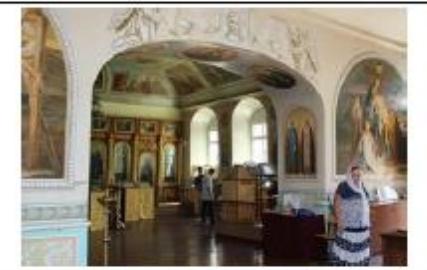
Центральный проём между алтарём и центральной частью храма с полуциркульной перемычкой, оформленный профилированным обрамлением – охраняется местоположение, форма, размер, профиль, материал.

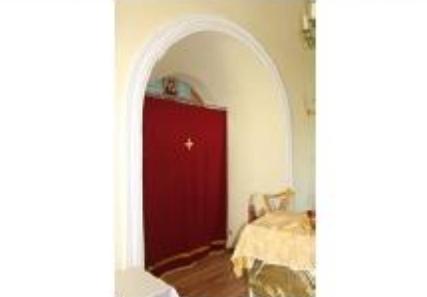
Боковые проёмы, расположенные между алтарём и центральной частью храма (по сторонам центрального проёма) с полуциркульной перемычкой, оформлены профилированным архивольтом, поддерживаемым полуколоннами – охраняется местоположение, форма, размер, профиль, материал.

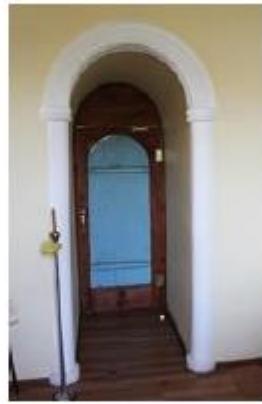
Оконные проёмы с полуциркульной перемычкой с профилированным обрамлением и деревянным остеклённым заполнением, расположенные в алтарной части храма – охраняется местоположение, форма, размер, материал, профиль.
