**Государственная историко-культурная экспертиза,
проводимая в целях обоснования целесообразности включения в Единый
государственный реестр объектов культурного наследия (памятников
истории и культуры) народов Российской Федерации
выявленного объекта культурного наследия
«Дом жилой», кон. XIX в., расположенного по адресу:
г. Астрахань, ул. Сен-Симона, 22 (Лит. «Б»).**

**Акт
государственной историко-культурной экспертизы,
проводимой в целях обоснования целесообразности включения в Единый
государственный реестр объектов культурного наследия (памятников
истории и культуры) народов Российской Федерации
выявленного объекта культурного наследия
«Дом жилой», кон. XIX в., расположенного по адресу:
г. Астрахань, ул. Сен-Симона, 22 (Лит. «Б»).**

- выявленный объект культурного наследия: «Дом жилой», кон. XIX в., расположенного по адресу: г. Астрахань, ул. Сен-Симона, 22 (Лит. «Б») (далее Объект);

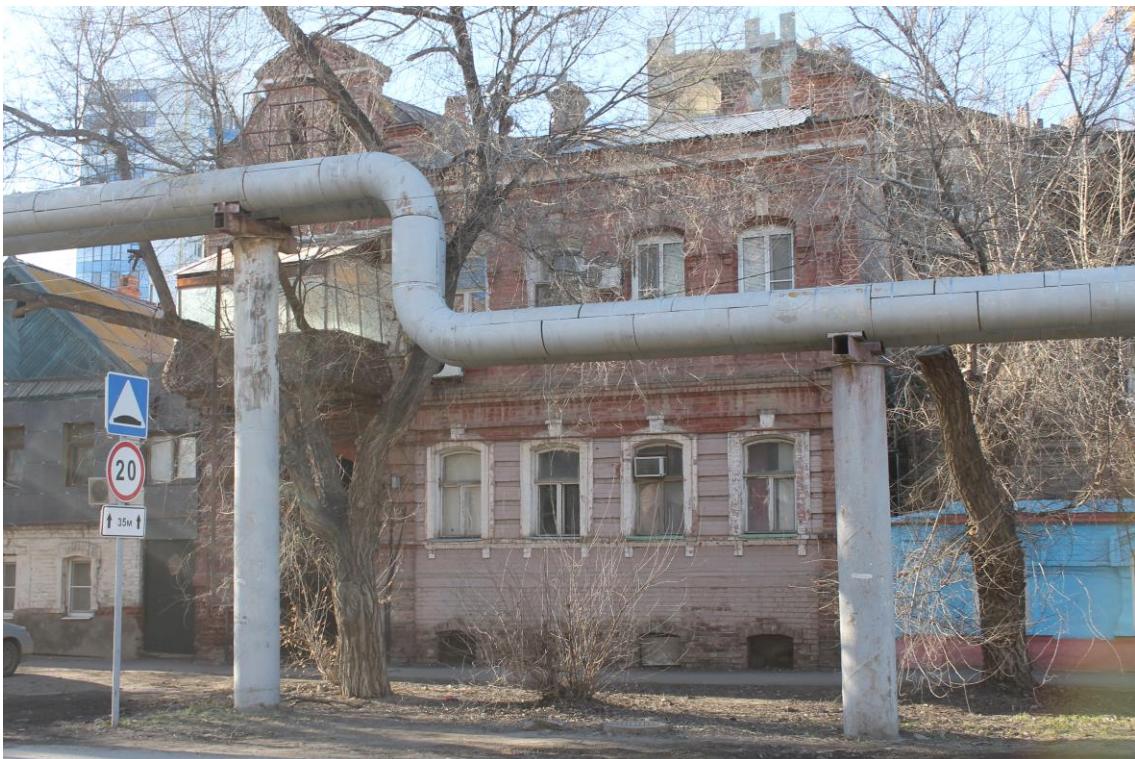
«Дом жилой», кон. XIX в. – г. Астрахань, ул. Сен-Симона, 22.
Фото № 1. Главный юго-восточный фасад Объекта (ул. Сен-Симона, лит. «Б»).
Фoto: Горлов Г.В., март 2025 г.

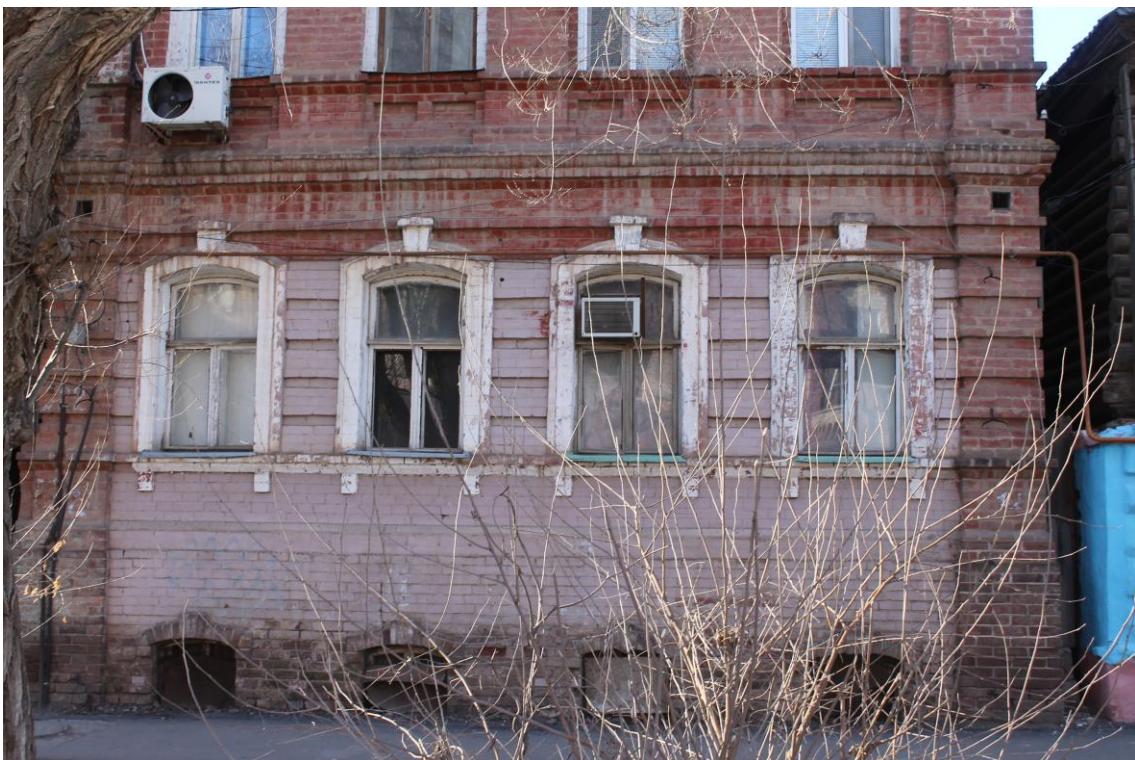
Лит. «Б» – на стенах главного юго-восточного фасада имеются трещины, деструкция кирпичной кладки, частичная утрата окрасочного слоя, следы намокания; в завершении фронтона – утрата отдельных кирпичей кладки, у слуховых окон утрачены заполнения; частичная утрата деревянных оконных рам во 2-ом этаже с заменой на оконные заполнения из ПВХ; металлическое покрытие крыши частично заменено на шиферное. У металлических ворот проездной арки большой процент утраты кованых элементов. У перекрытия проездной арки локальные участки утраты штукатурного слоя бетонных арочек.

«Дом жилой», кон. XIX в. – г. Астрахань, ул. Сен-Симона, 22.
Фото № 2. Главный юго-восточный фасад Объекта (ул. Сен-Симона, лит. «Б»).
Стены 1-го этажа.
Фoto: Горлов Г.В., март 2025 г.

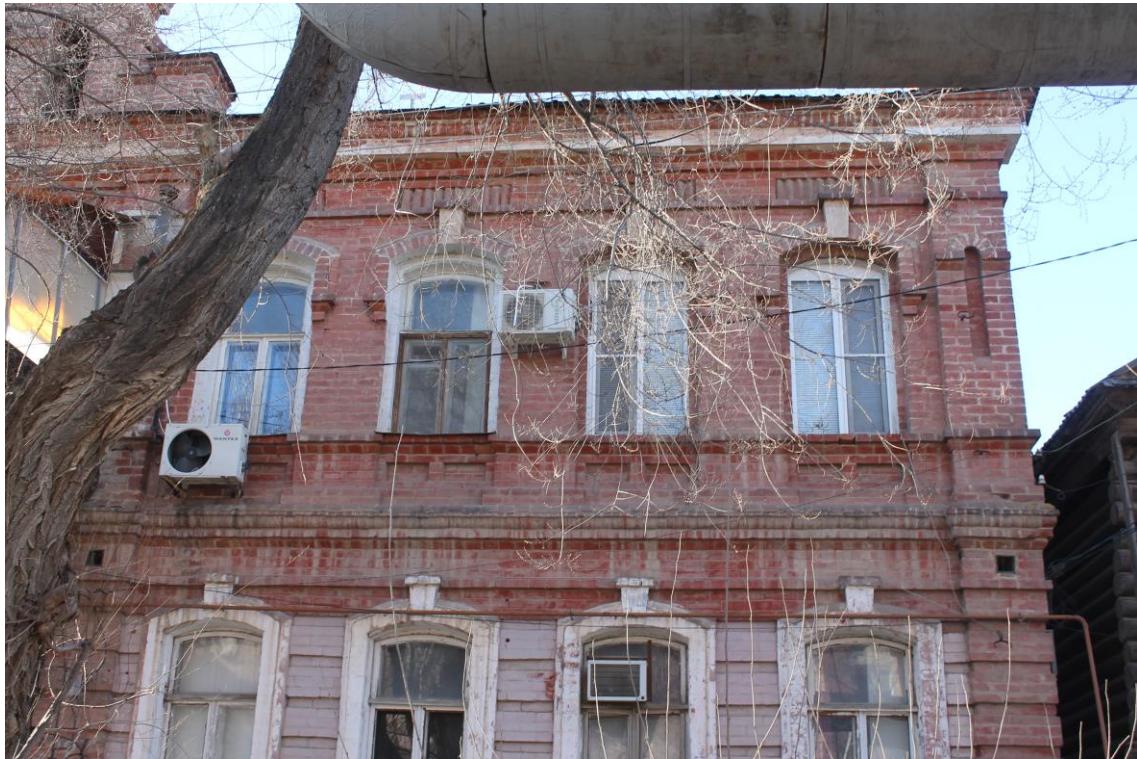
«Дом жилой», кон. XIX в. – г. Астрахань, ул. Сен-Симона, 22.
Фото № 3. Главный юго-восточный фасад Объекта (ул. Сен-Симона, лит. «Б»).
Стены 2-го этажа.
Фoto: Горлов Г.В., март 2025 г.

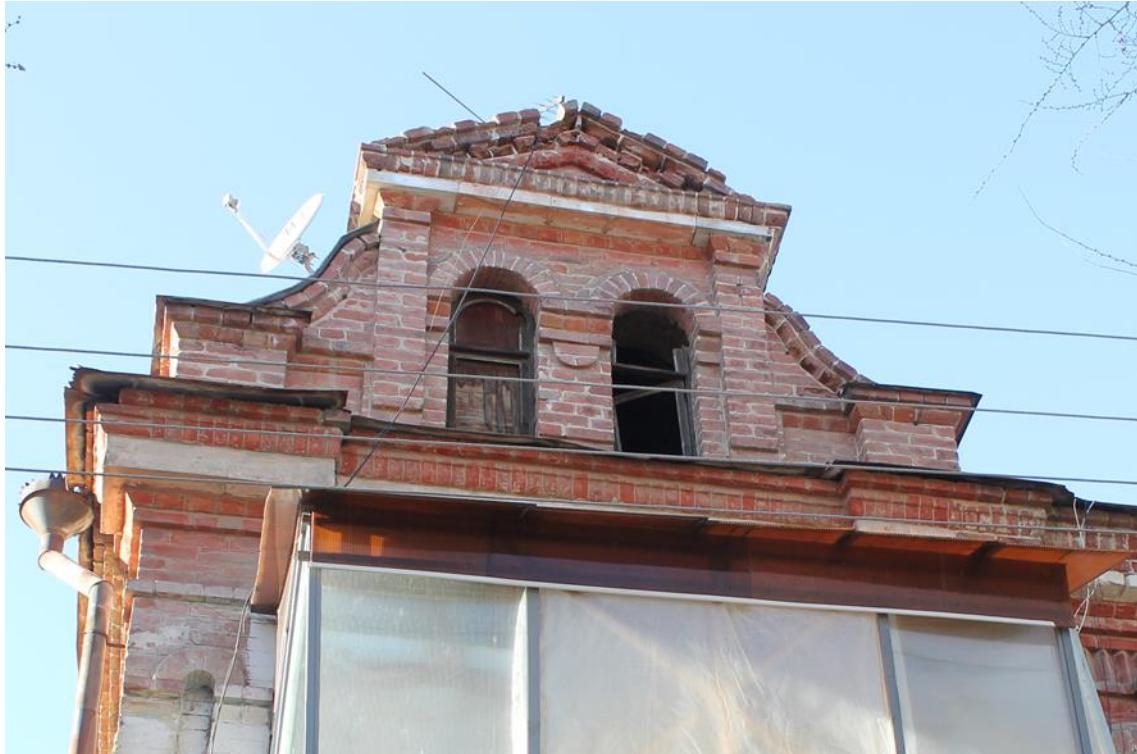
«Дом жилой», кон. XIX в. – г. Астрахань, ул. Сен-Симона, 22.
Фото № 4. Главный юго-восточный фасад Объекта (ул. Сен-Симона, лит. «Б»).
Фронтоны, расположенные по оси проездной арки.
Фoto: Горлов Г.В., март 2025 г.

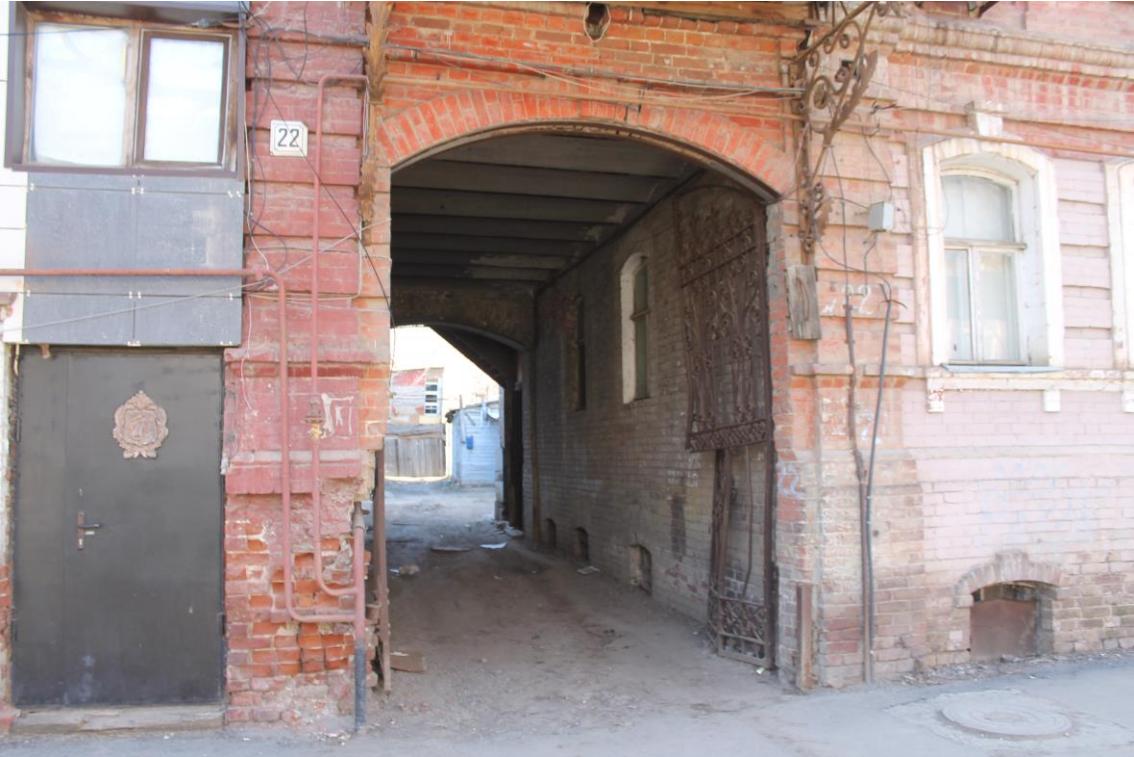
«Дом жилой», кон. XIX в. – г. Астрахань, ул. Сен-Симона, 22.
Фото № 5. Главный юго-восточный фасад Объекта (ул. Сен-Симона, лит. «Б»).
Проездная арка, расположенная по крайней левой оси главного фасада.
Фoto: Горлов Г.В., март 2025 г.

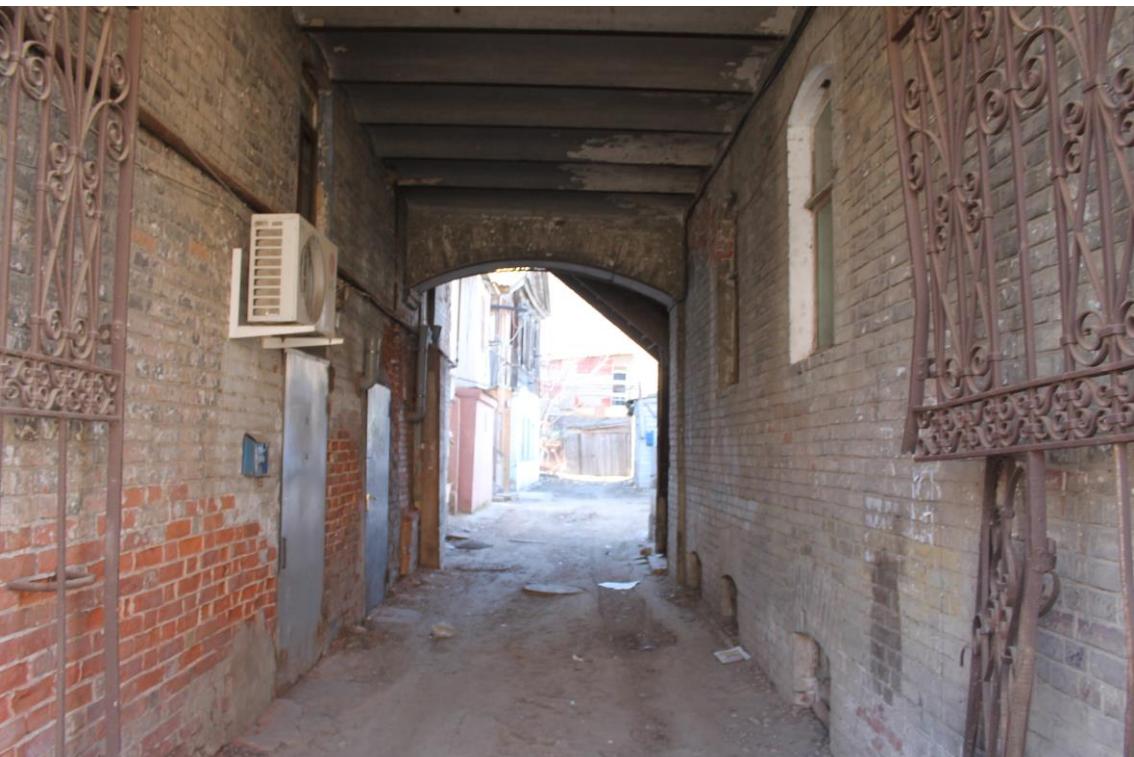
«Дом жилой», кон. XIX в. – г. Астрахань, ул. Сен-Симона, 22.
Фото № 6. Главный юго-восточный фасад Объекта (ул. Сен-Симона, лит. «Б»).
Перекрытие проездной арки сводами «Монье».
Фoto: Горлов Г.В., март 2025 г.

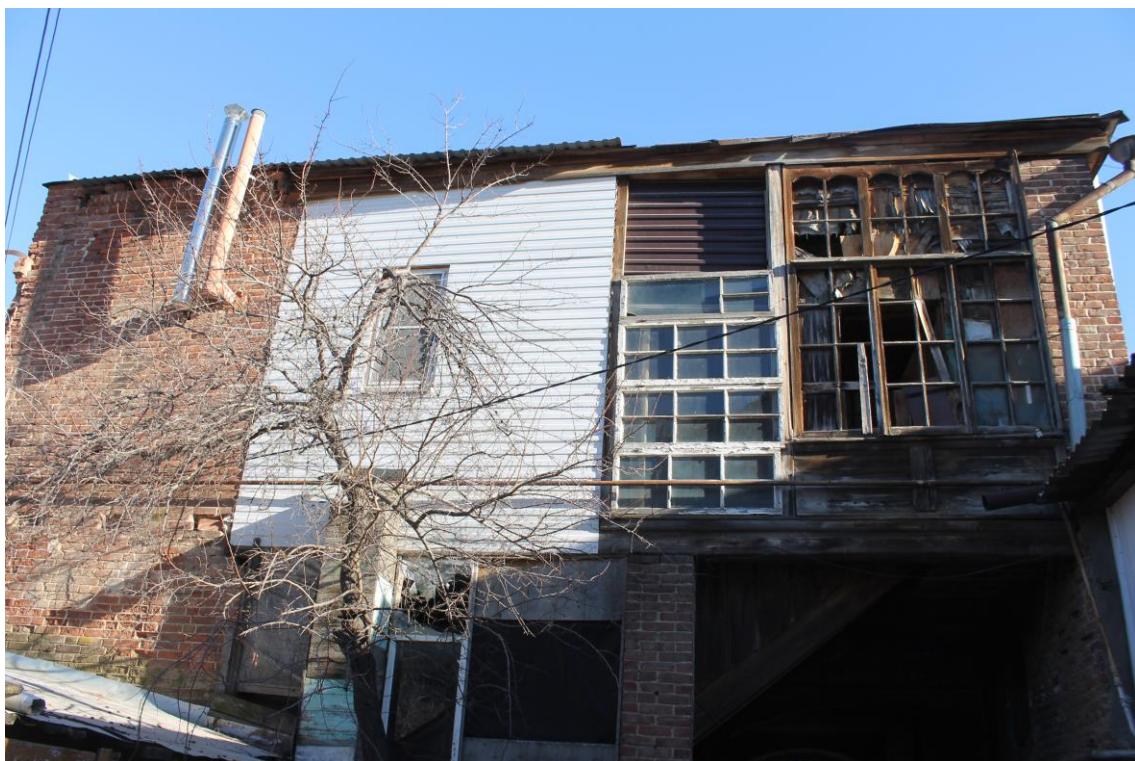
Кирпичная кладка стен двухэтажного квадратного кирпичного объёма, примыкающая к дворовому северо-западному фасаду, имеет трещины, деструкцию, утрату отдельных кирпичей кладки, следы намокания; у холодной остеклённой галереи, проходящей вдоль остальной части фасада по 2-му этажу, утрачено 2/3 первоначальных крупных, оконных остеклённых рам, у галереи 1-го этажа крупные остеклённые оконные рамы утрачены полностью.

«Дом жилой», кон. XIX в. – г. Астрахань, ул. Сен-Симона, 22.
Фото № 7. Дворовый северо-западный фасад Объекта.

Второй этаж лит. «Б».
Фото: Горлов Г.В., март 2025 г.

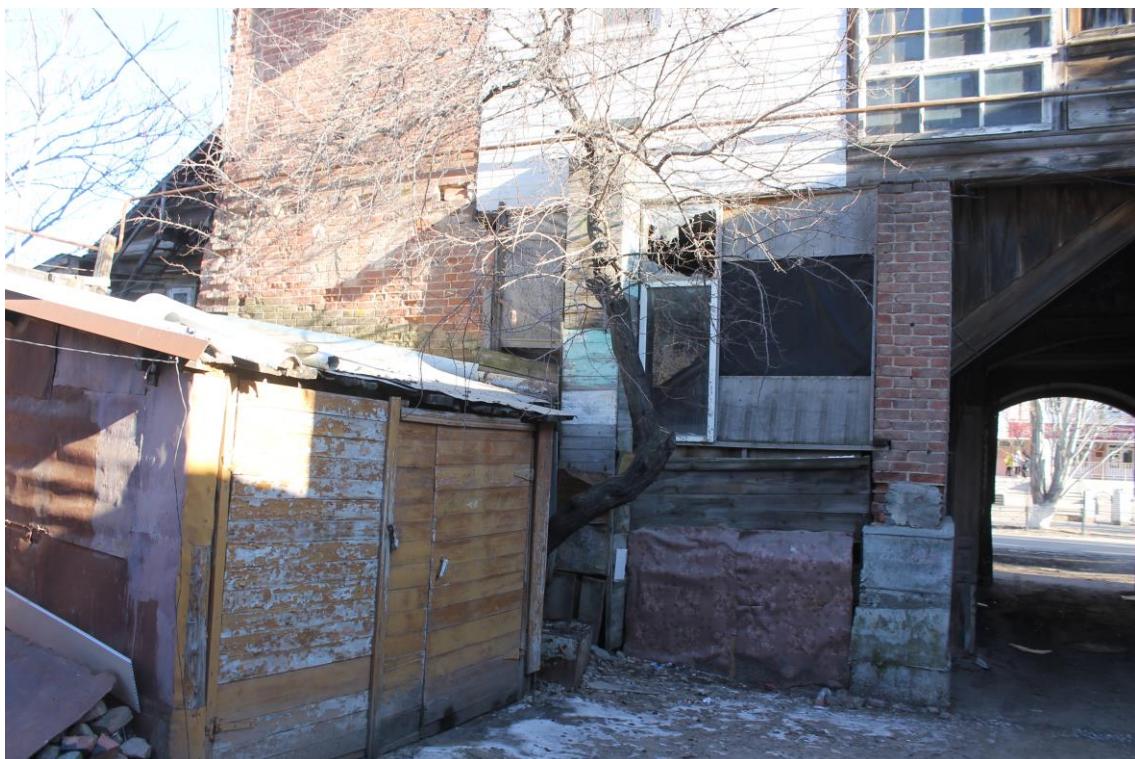
«Дом жилой», кон. XIX в. – г. Астрахань, ул. Сен-Симона, 22.
Фото № 8. Дворовый северо-западный фасад Объекта.

Первый этаж лит. «Б».
Фото: Горлов Г.В., март 2025 г.

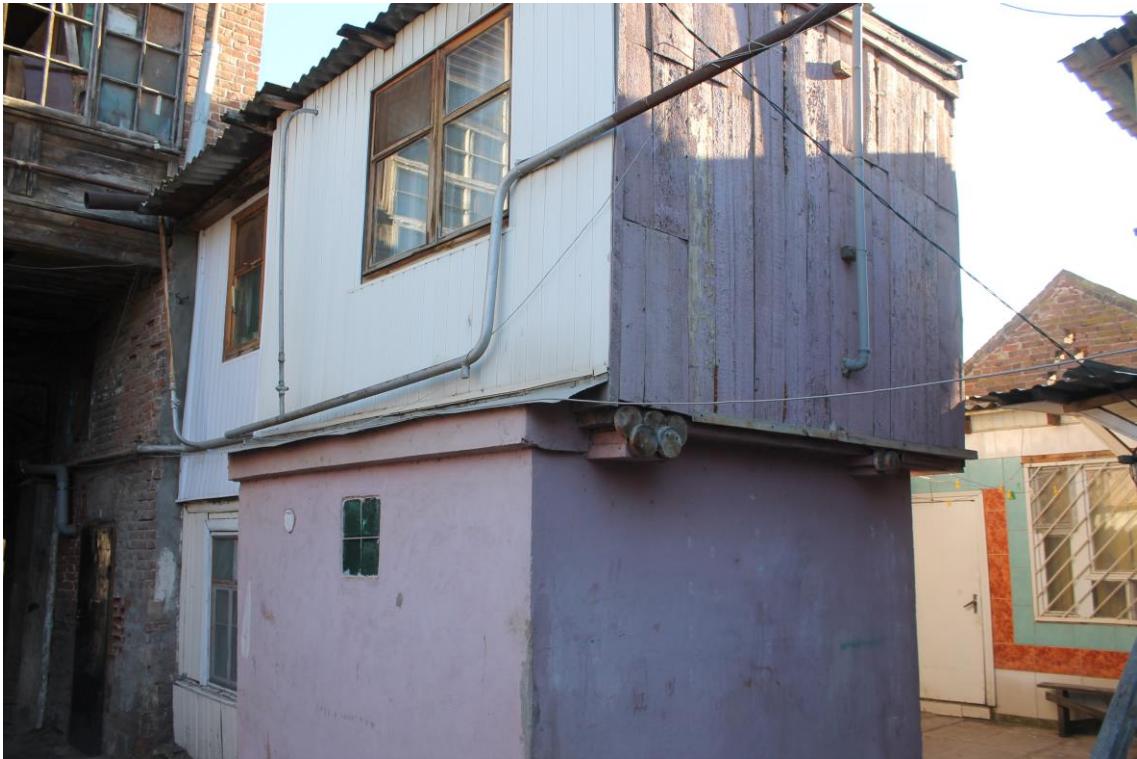
На дворовом северо-западном фасаде, к галерее пристроены поздние объёмы в 2 этажа.

Фото № 9. Дворовый северо-западный фасад Объекта.

Поздние двухэтажные объёмы, пристроенные к галерее лит. «А».

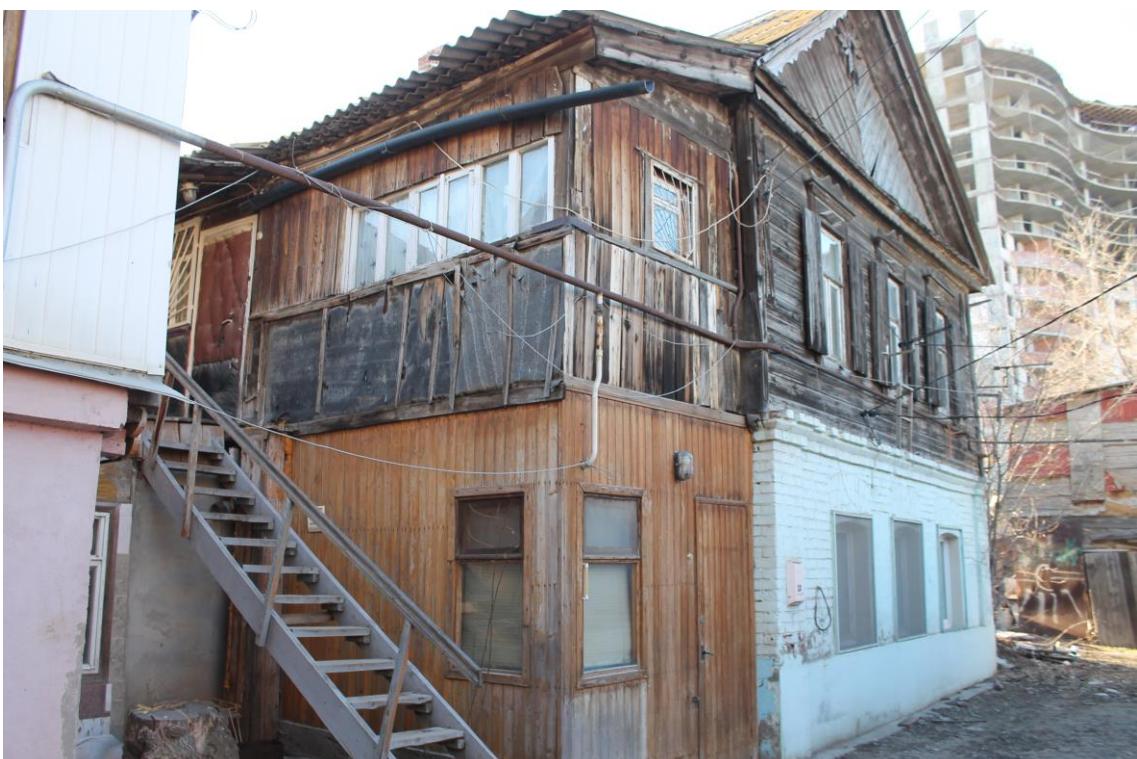
На юго-восточном фасаде галерея полностью переустроена: утрачены первоначальные ограждающие конструкции и крупные оконные рамы, к левой части пристроены небольшие объёмы в 2 этажа, устроена наружная деревянная лестница, ведущая на 2-ой этаж, внутренняя площадь галереи используется под функции жилых помещений.

Фото № 10. Общий вид строения лит. «В». Вид с востока.

Поздняя деревянная лестница, ведущая на 2-ой этаж.

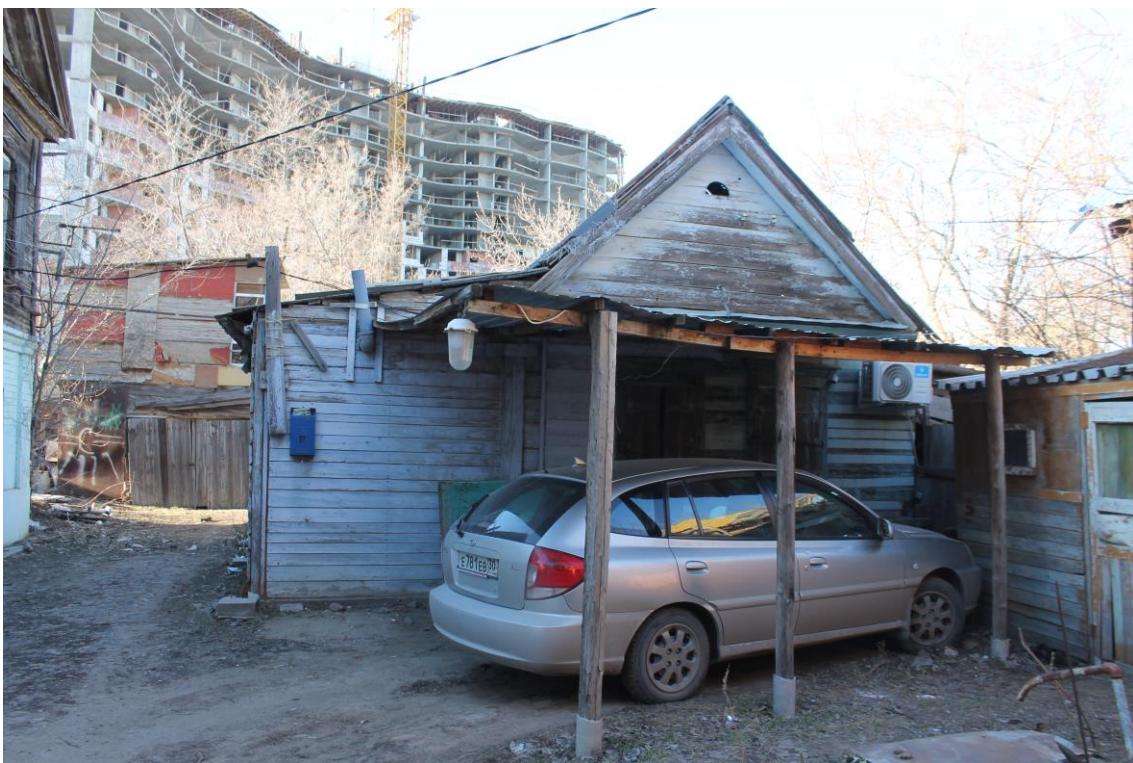
Лит. «Г» – деревянные стены дворовых фасадов в результате естественного старения имеют трещины, деструкцию древесины, расширение стыков между досками обшивки.

Фото № 11. Юго-восточный фасад строения лит. «Г».

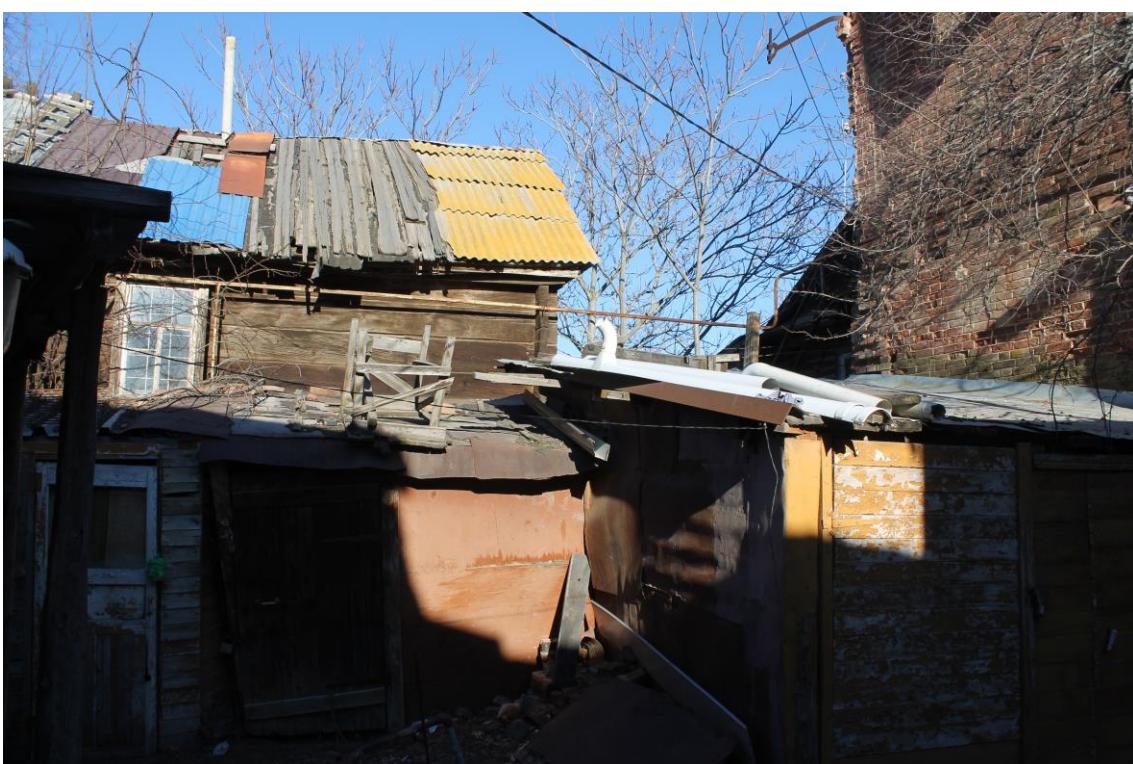
Фото № 12. Вид на постройки хозяйственного назначения (сараи), поставленные по северо-восточной границе участка.
