**Государственная историко-культурная экспертиза,  
проводимая в целях обоснования целесообразности включения в Единый  
государственный реестр объектов культурного наследия (памятников  
истории и культуры) народов Российской Федерации  
выявленного объекта культурного наследия  
«Усадьба городская», кон. XIX в., расположенного по адресу:  
г. Астрахань, пл. Шаумяна, 20  
(Лит. «А», «Б»)**

**Акт**  
**государственной историко-культурной экспертизы,**  
**проводимой в целях обоснования целесообразности включения в Единый**  
**государственный реестр объектов культурного наследия (памятников**  
**истории и культуры) народов Российской Федерации**  
**выявленного объекта культурного наследия**  
**«Усадьба городская», кон. XIX в., расположенного по адресу:**  
**г. Астрахань, пл. Шаумяна, 20**  
**(Лит. «А», «Б»)**

- выявленный объект культурного наследия: «Усадьба городская», кон. XIX в., расположенный по адресу: г. Астрахань, пл. Шаумяна, 20 (Лит. «А», «Б») (далее Объект);

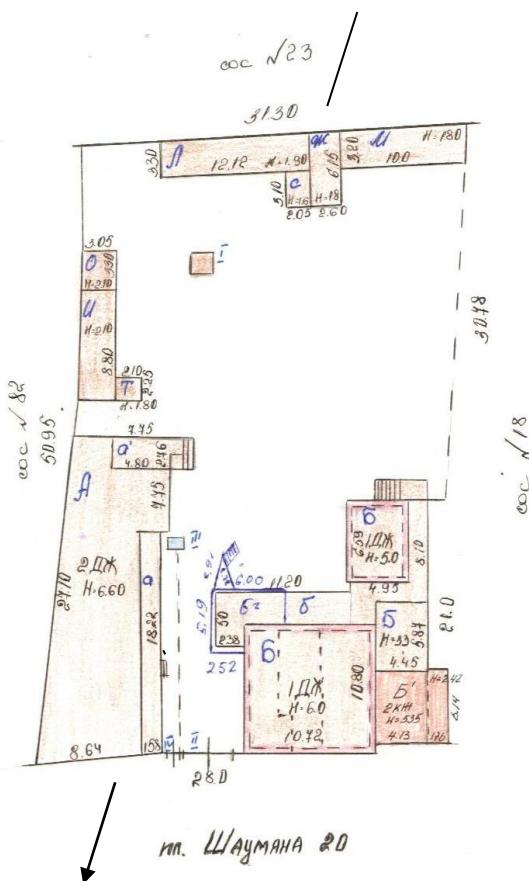
### Рисунок 1.

На плане усадебного участка 2000 г. (ГБУ АО «БТИ», инв. дело № 2<sup>39</sup>/4, г. Астрахань, пл. Шаумяна, 20) рассматриваемого Объекта показаны жилые строения под литерами «А, а, а<sup>1</sup>» и «Б, Б<sup>1</sup>, б, б<sup>2</sup>», а также хозяйствственные постройки.

Строение под литерой «А, а» занимает северную угловую часть участка. Главным северо-западным фасадом поставлено по северо-западной границе участка в линии застройки пл. Шаумяна, а дворовым протяжённым фасадом – по северо-восточной границе участка с соседним домовладением.

Строение под литерой «Б» с примыкающими к нему пристроями расположено в западной угловой части участка. Главным фасадом дом с поздним пристроем под литерой «Б<sup>1</sup>» поставлен по северо-западной границе участка в линии застройки пл. Шаумяна.

Хозяйственные постройки расположены по северо-восточной и юго-восточной границам участка с соседними домовладениями.

Выход с дворовой территории на пл. Шаумяна осуществляется через проездные ворота и калитку, расположенные между лит. «А» и лит. «Б». (см. рисунок 1)

Выкопировка из плана усадебного участка по пл. Шаумяна, 20  
(архив ГБУ АО «БТИ», инв. дело № 2<sup>39</sup>/4, 2000 г.)

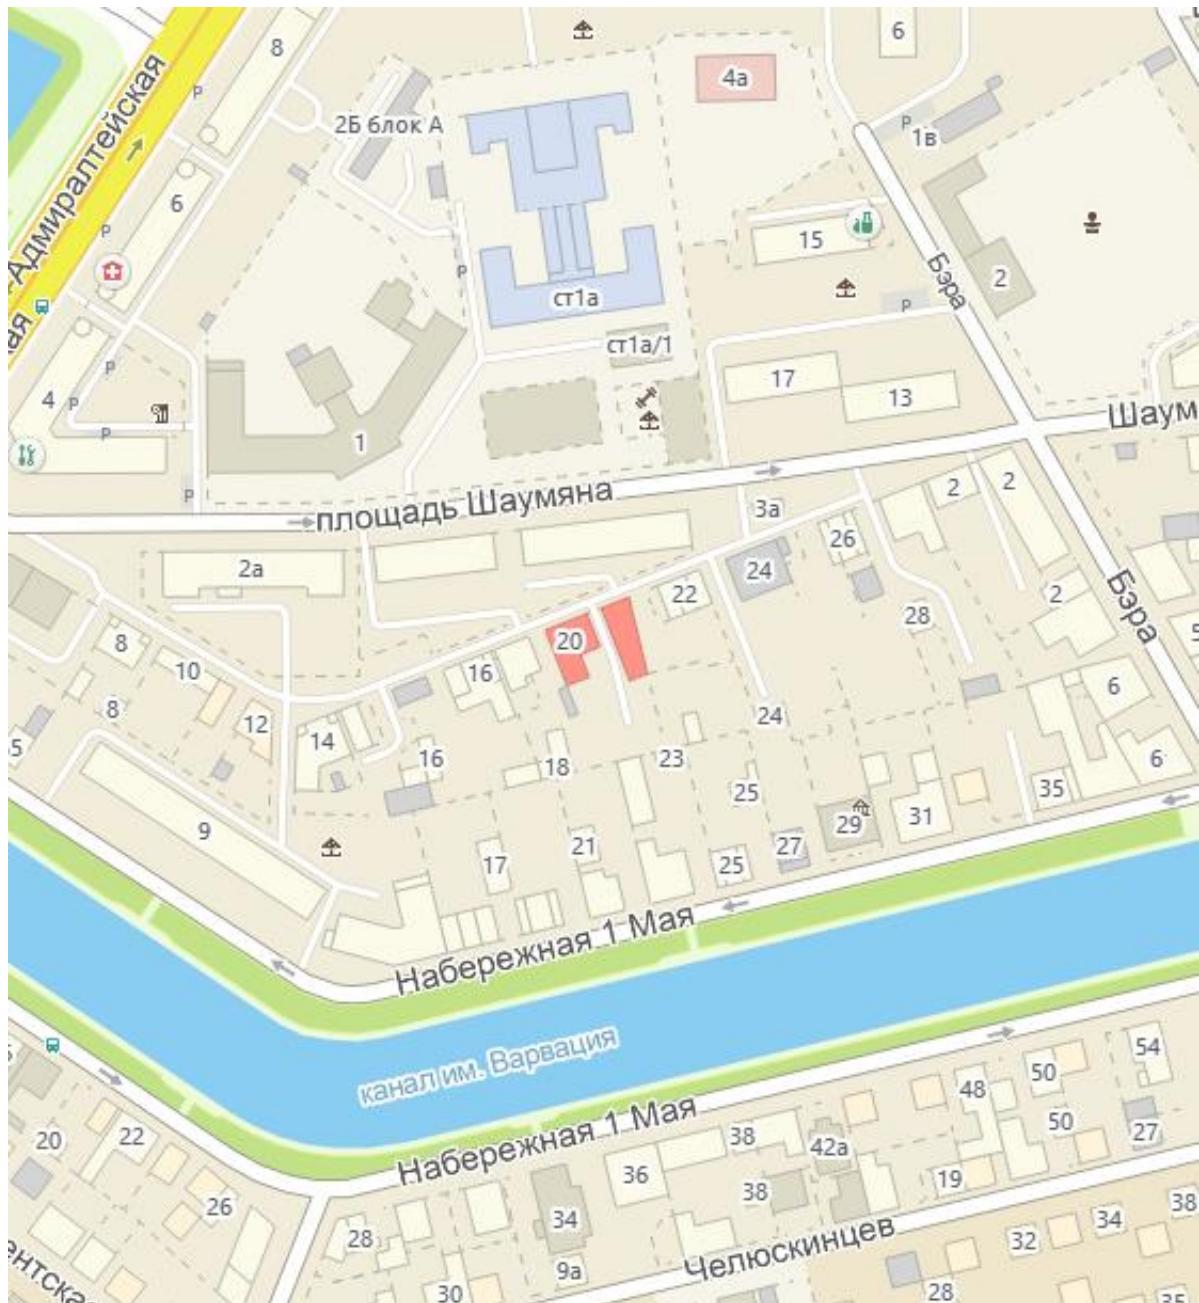
Рис. 2. Современная градостроительная ситуация  
(интернет ресурс: Астрахань (февраль 2025) – 2ГИС)

Объект расположен на территории исторического градостроительного образования «Посад (междуречье Кутума и Варвациевского канала)», XVIII – нач. XX в. Возведён в линии застройки пл. Шаумяна. Типичный образец городской жилой архитектуры конца XIX в. (см. рисунок 2)

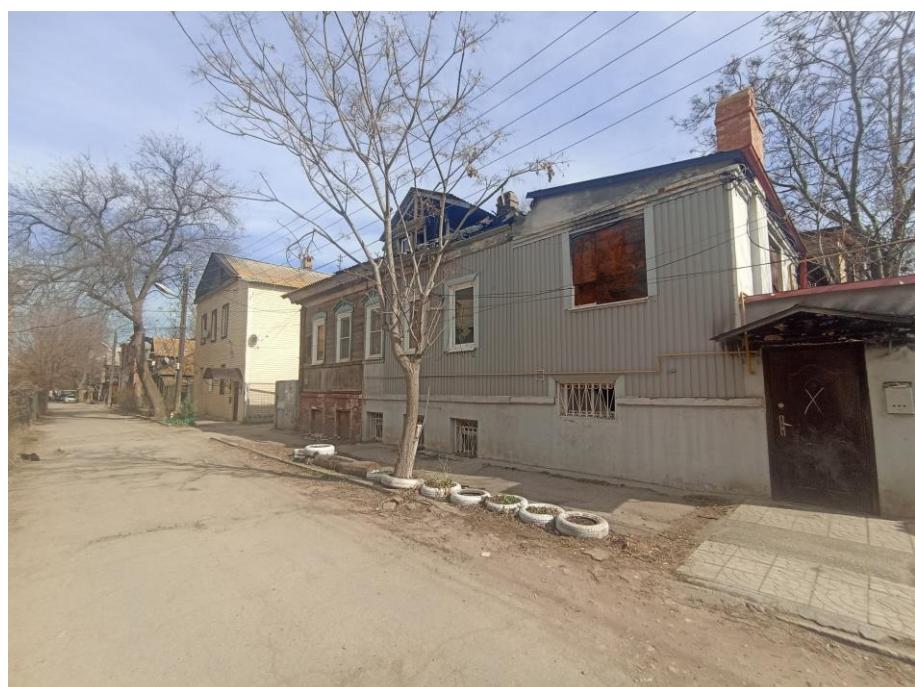
Рис. 4. Объект в окружающей застройке, 2025 г.  
Вид с запада (пл. Шаумяна – второстепенная дорога).

Рассматриваемый Объект (лит. «А», «Б») исторически территориально входил в локальный участок городской застройки, включающий домовладение исследуемого Объекта, которое располагалось на повышенном рельефе, южнее основной трассировки пл. Шаумяна (главной дороги). Второстепенная проезжая дорога, проходящая вдоль домовладения № 20 и прилегающих к нему в линии застройки строений, также носит название пл. Шаумяна. Главными северо-западными фасадами оба строения (лит. «А» и лит. «Б» с пристроем «Б<sup>1</sup>») выходят на красную линию этой площади (второстепенной дороги). Слева от Объекта малоэтажная деревянная жилая застройка (2-а этажа), справа также двухэтажная жилая застройка. Напротив Объекта, через проезжую дорогу расположена городская кирпичная застройка – трёхэтажные многоквартирные дома, выходящие главными фасадами на основную трассировку пл. Шаумяна (главная дорога). (см. рис.1 – 5)

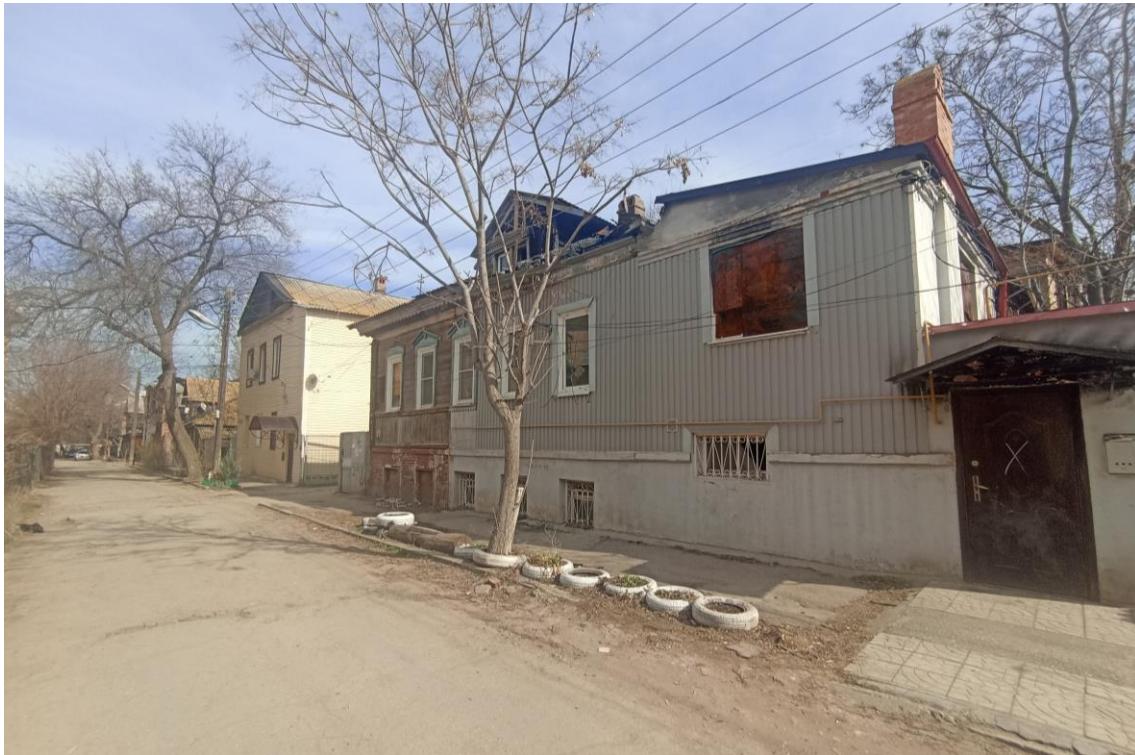
«Усадьба городская», кон. XIX в. – г. Астрахань, пл. Шаумяна, 20.  
Фото № 1. Общий вид Объекта. Вид с запада. (пл. Шаумяна, лит. «А», «Б»).  
Фото: Горлов Г.В., апрель 2025 г.

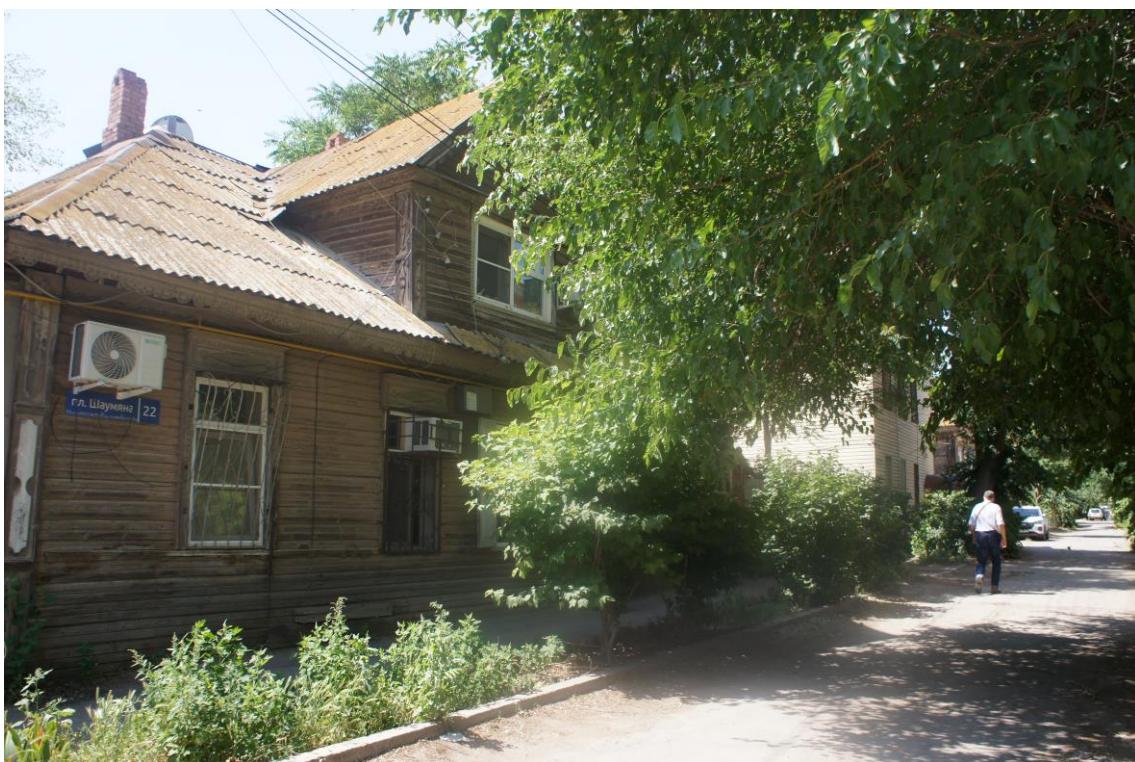
«Усадьба городская», кон. XIX в. – г. Астрахань, пл. Шаумяна, 20.  
Фото № 2. Городская застройка, расположенная слева от Объекта. (пл. Шаумяна).  
Фото: Горлов Г.В., май 2025 г.

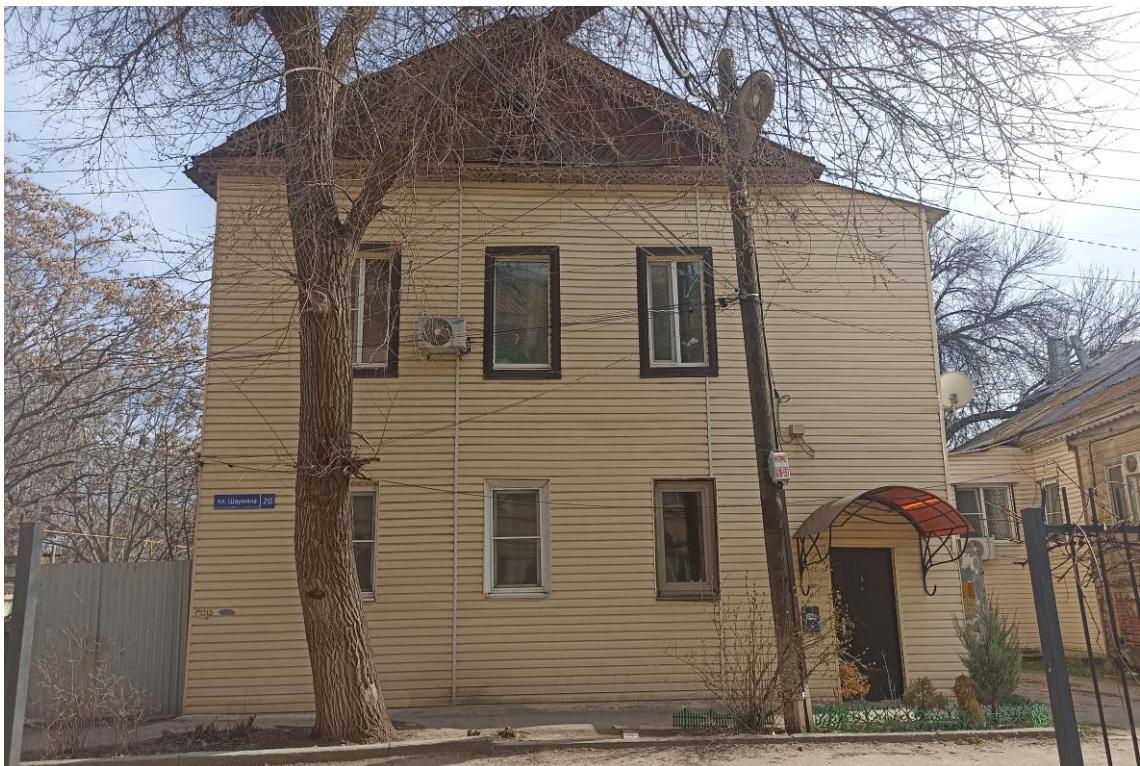
Стены обоих этажей здания облицованы сайдингом: на главном фасаде – полностью, на дворовом юго-западном фасаде только крайняя правая часть стен осталась не облицована, а дворовый северо-восточный фасад облицован на 1/3 длины (правая часть фасада). Невысокий цоколь на главном фасаде оштукатурен, выделен незначительным уступом.

Оконные проёмы обоих этажей облицованных фасадов прямоугольные с плоской перемычкой, лишены обрамлений. Оконные проёмы обоих этажей необлицованных фасадов прямоугольные с плоской перемычкой, оформлены простым рамочным наличником с лобовой доской, имеющей криволинейное завершение.

**Лит. «А» – на главном фасаде** стены строения, облицованные сайдингом, в удовлетворительном состоянии.

«Усадьба городская», кон. XIX в. – г. Астрахань, пл. Шаумяна, 20.  
Фото № 3. Главный северо-западный фасад лит. «А» (пл. Шаумяна).  
Фото: Горлов Г.В., апрель 2025 г.

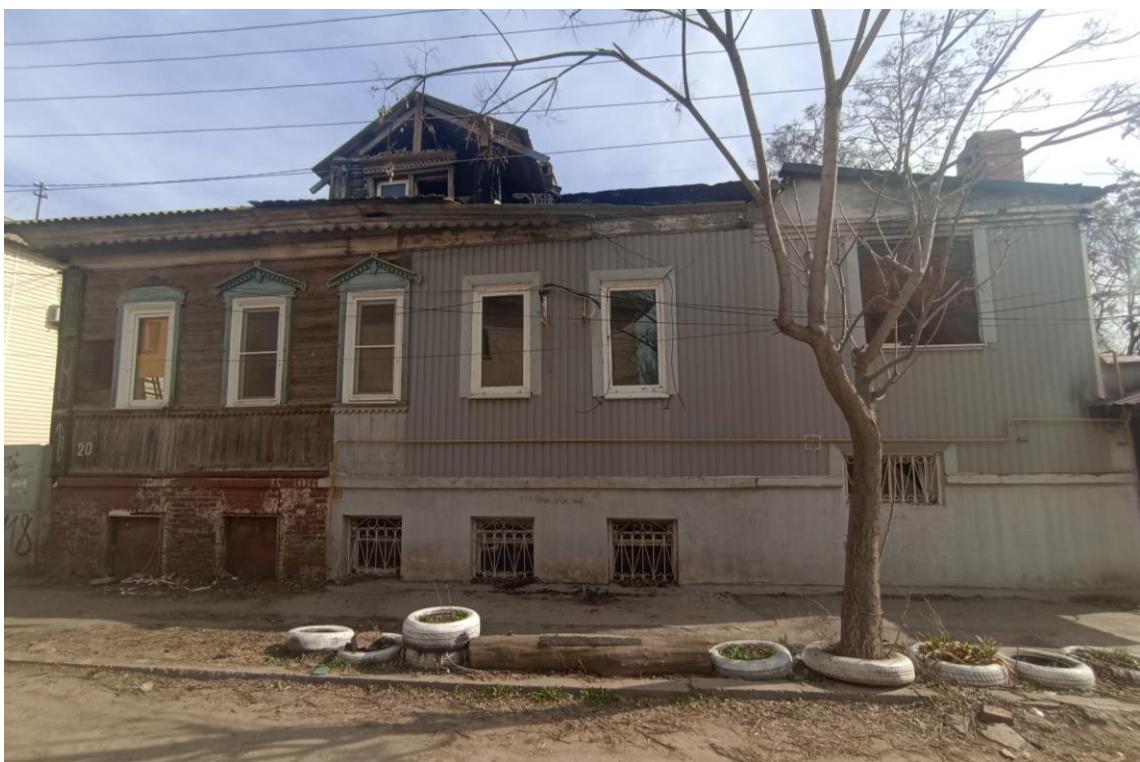
Правая часть главного фасада основного объёма (1/2 длины) оформлена: стены цокольного этажа оштукатурены и окрашены, стены 1-го этажа облицованы сайдингом, междуэтажное членение обозначено простым карнизом-полочкой. Левая, необлицованная часть фасада: стены цокольного этажа не оштукатурены со следами окрасочного слоя, завершаются простым карнизом-полочкой; стены 1-го этажа с горизонтальной дощатой обшивкой, подоконный простенок с вертикальной обшивкой и выделен профилированным карнизом с мелкими зубчиками, угол фасада оформлен филёнчатой пилястрой. Стены основного объёма завершаются гладким фризом и венчающим профилированным карнизом значительного выноса с резным подзором.

**Лит. «Б» – на главном фасаде** стены строения, оштукатуренные и облицованные сайдингом, в удовлетворительном состоянии.

Необлицованные деревянные стены 1-го этажа в результате естественного старения имеют трещины, деструкцию древесины, расширение стыков между досок обшивки, частичную утрату накладного декора угловой пилястры. У мезонина на фасаде сохранилась часть лицевой стены с конструктивными элементами фронтона и оконным проёмом. Кирпичные стены цокольного этажа имеют трещины, частичную утрату окрасочного слоя, имеются следы намокания и незначительная деструкция кирпичной кладки.

Оконные проёмы цокольного этажа закрыты металлическими листами.

Первоначальные оконные рамы всего 1-го этажа утрачены, установлены поздние из ПВХ.

«Усадьба городская», кон. XIX в. – г. Астрахань, пл. Шаумяна, 20.  
Фото № 4. Главный северо-западный фасад лит. «Б» с пристроеом лит. «Б<sup>1</sup>» (пл. Шаумяна).  
Фото: Горлов Г.В., апрель 2025 г.

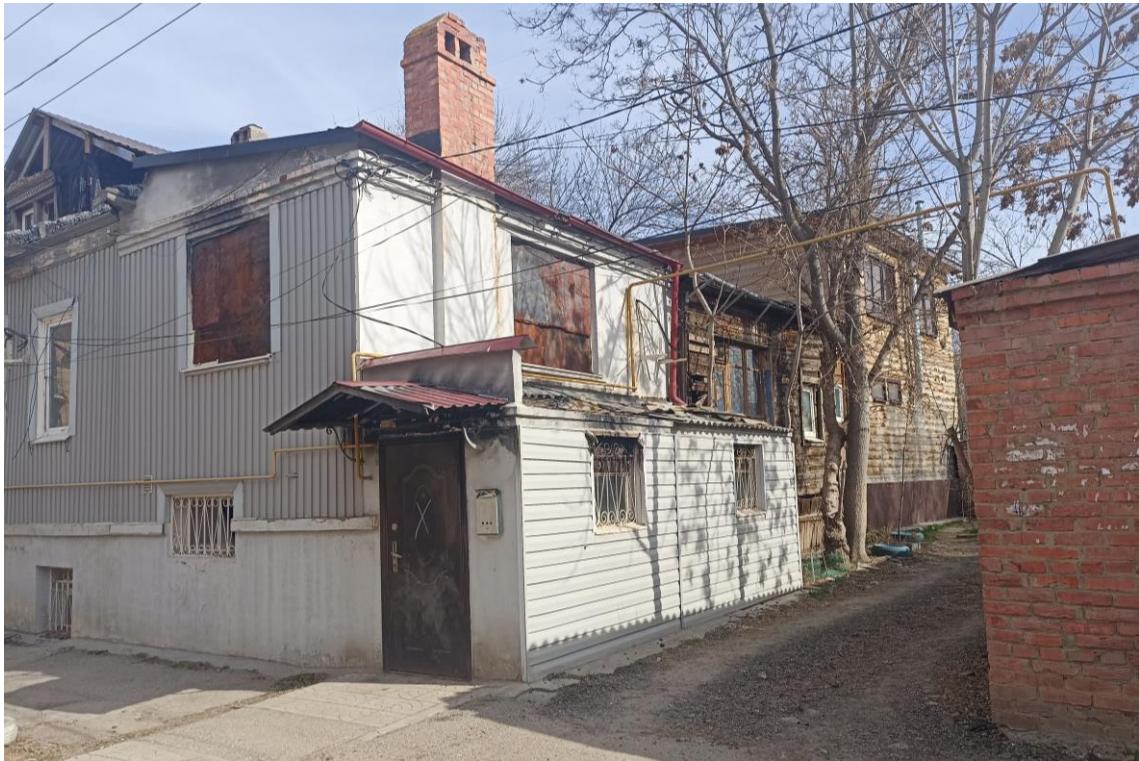
Примыкающий с запада поздний, двухэтажный, кирпичный пристрой лит. «Б<sup>1</sup>» оштукатурен и окрашен.

«Усадьба городская», кон. XIX в. – г. Астрахань, пл. Шаумяна, 20.  
Фото № 5. Пристой лит. «Б<sup>1</sup>» к главному северо-западному фасаду лит. «Б» (пл. Шаумяна).  
Фото: Горлов Г.В., апрель 2025 г.

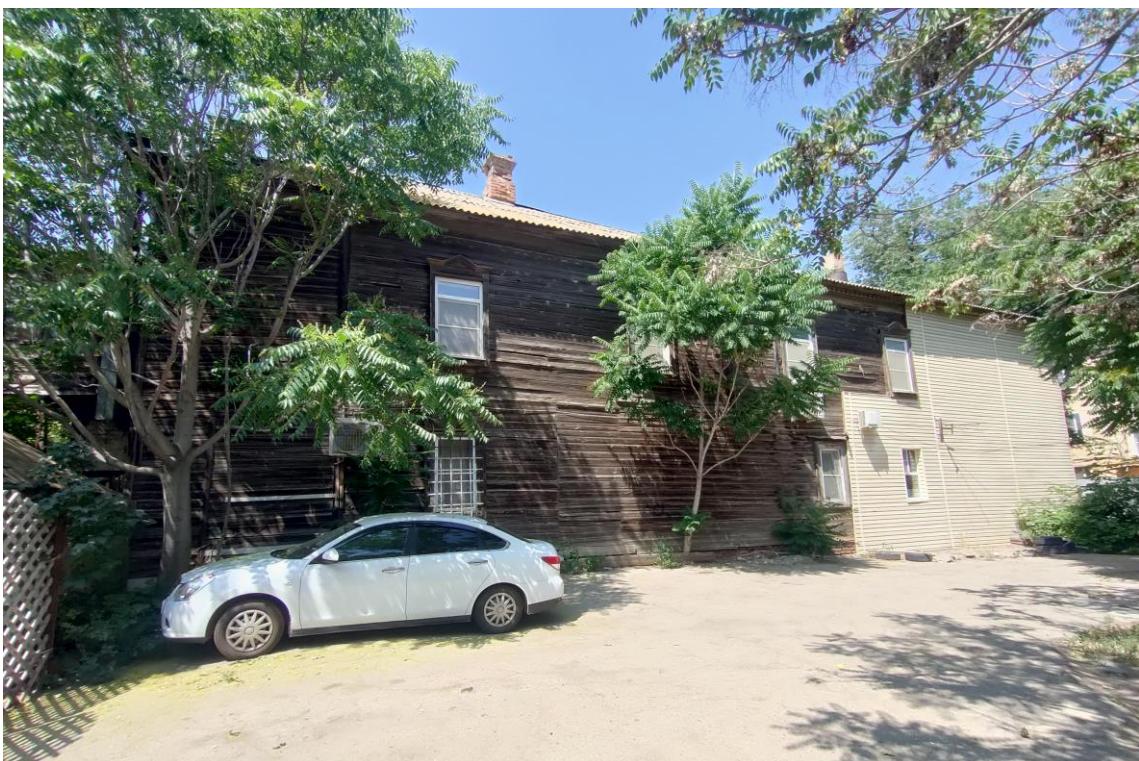
**Дворовый северо-восточный фасад:** облицованные стены правой части фасада (1\3 длины) в удовлетворительном состоянии.

Необлицованные деревянные стены фасада в результате естественного старения имеют трещины, деструкцию древесины, расширение стыков между досок обшивки, провисание и отрывы досок обшивки, значительную утрату резного подзора венчающего карниза.

Оконные проёмы обоих этажей утратили первоначальное заполнение, в настоящее время установлены поздние из ПВХ.

«Усадьба городская», кон. XIX в. – г. Астрахань, пл. Шаумяна, 20.  
Фото № 6. Дворовый северо-восточный фасад лит. «А». Вид с территории соседнего  
домовладения.  
Фото: Горлов Г.В., май 2025 г.

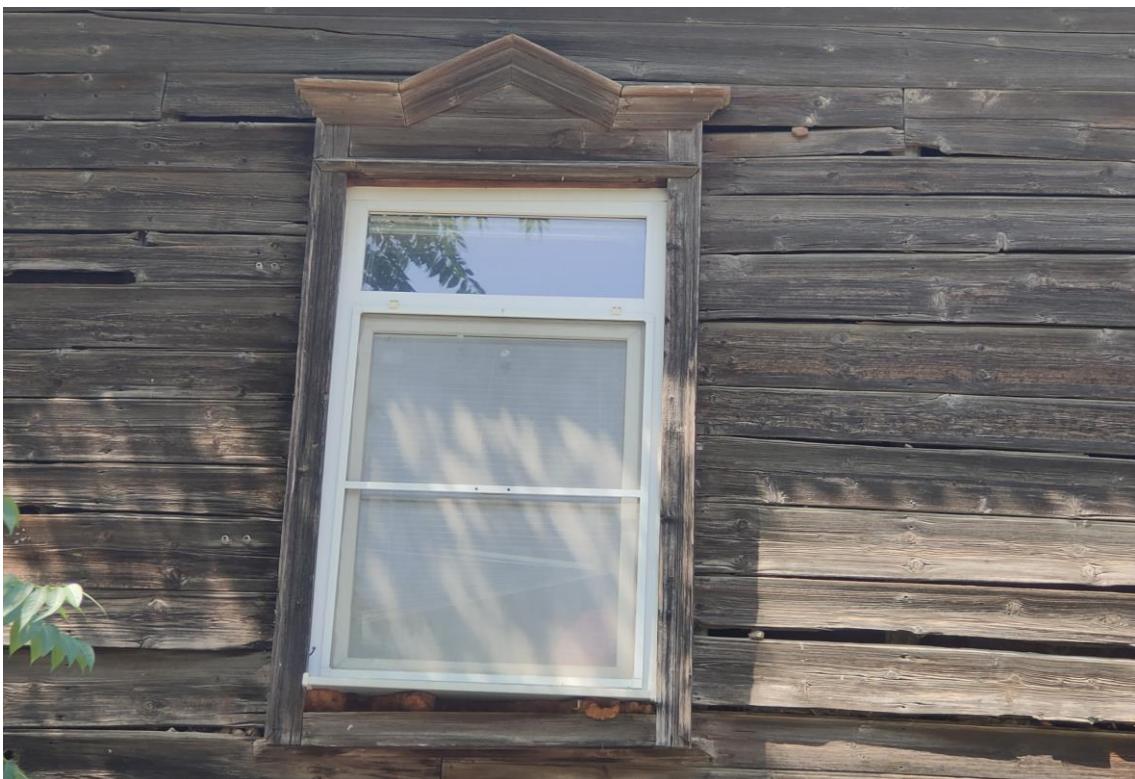
«Усадьба городская», кон. XIX в. – г. Астрахань, пл. Шаумяна, 20.  
Фото № 7. Оформление окон на дворовом северо-восточном фасаде лит. «А».  
Фото: Горлов Г.В., май 2025 г.

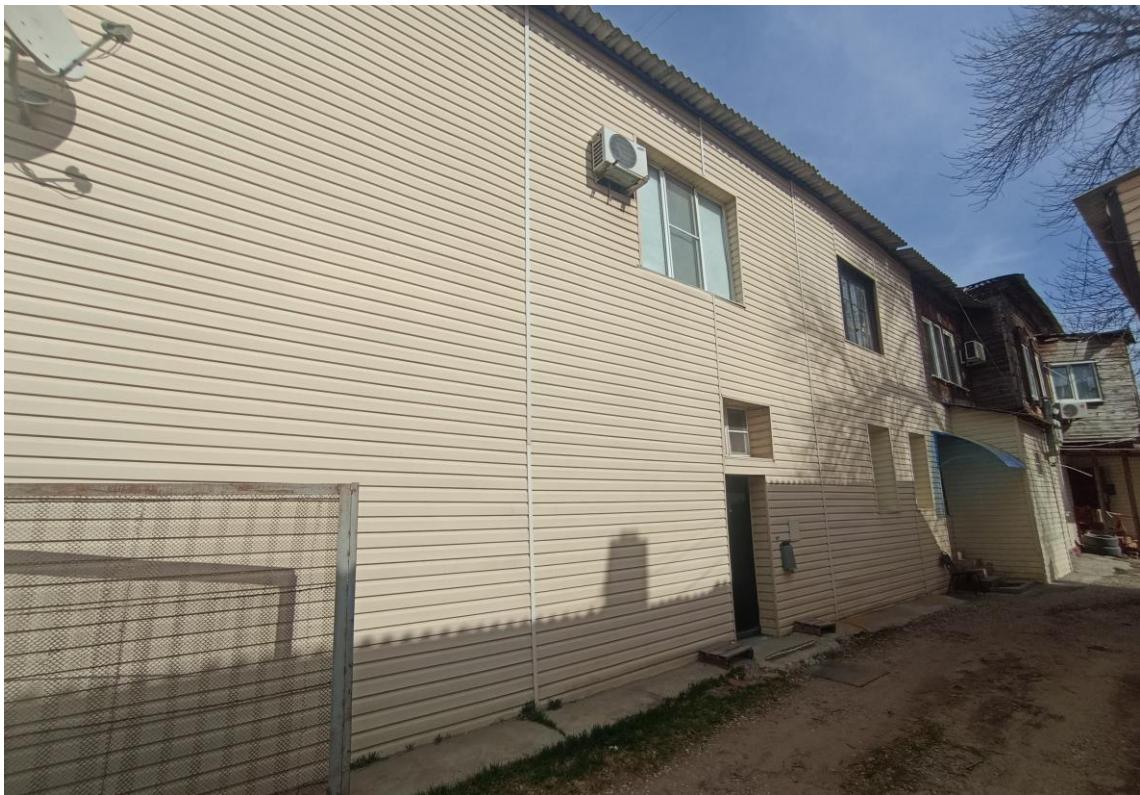
Фото № 9. Дворовый юго-западный фасад лит. «А»

**Дворовый юго-западный фасад:** крайняя левая часть фасада и практически полностью 1-ый этаж правой части облицованы сайдингом. Состояние – удовлетворительное.

Правая необлицованная часть стен 2-го этажа и крайняя часть фасада в результате естественного старения имеют трещины, расширение стыков между досок обшивки, частичную утрату венчающего карниза и значительную утрату резного подзора.

Оконные проёмы обоих этажей утратили первоначальное заполнение, в настоящее время установлены поздние из ПВХ.

«Усадьба городская», кон. XIX в. – г. Астрахань, пл. Шаумяна, 20.

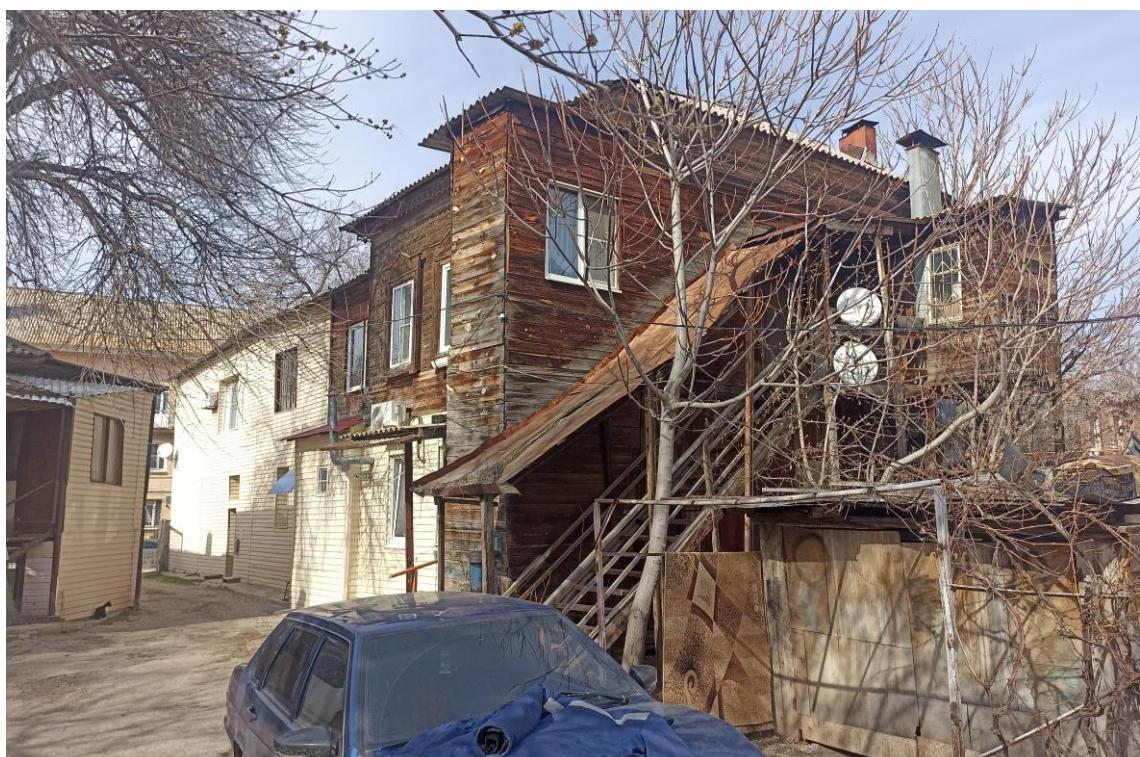
Фото № 10. Вид на дворовый юго-восточный фасад лит. «А»

**Дворовый юго-восточный фасад:** необлицованные деревянные стены фасада в результате естественного старения имеют незначительную деструкцию древесины, расширение стыков между досок обшивки, утрату резного подзора венчающего карниза.

Оконные проёмы обоих этажей утратили первоначальное заполнение, в настоящее время установлены поздние из ПВХ.

«Усадьба городская», кон. XIX в. – г. Астрахань, пл. Шаумяна, 20.

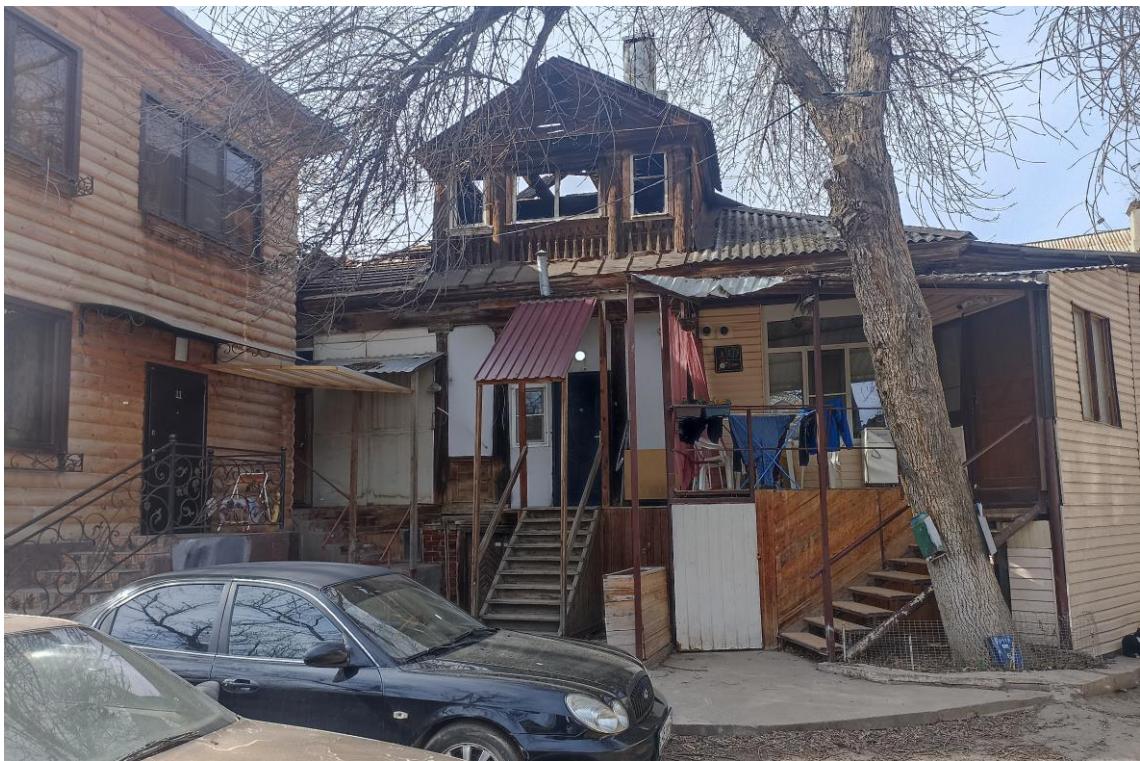
Фото № 11. Дворовый юго-восточный фасад лит. «Б»

Дворовый юго-восточный фасад: деревянные конструкции сохранившейся части галереи в удовлетворительном состоянии.

Мезонин: фронтон имеет провисание и отрыв наклонных карнизов. В тимпане расширение стыков между досок обшивки, отрывы и частичная утрата досок. Первоначальные оконные рамы утрачены, заменены на поздние из ПВХ, остекление утрачено.

Общее техническое состояние лит. «Б» – удовлетворительное. Мезонина – не удовлетворительное.

«Усадьба городская», кон. XIX в. – г. Астрахань, пл. Шаумяна, 20.

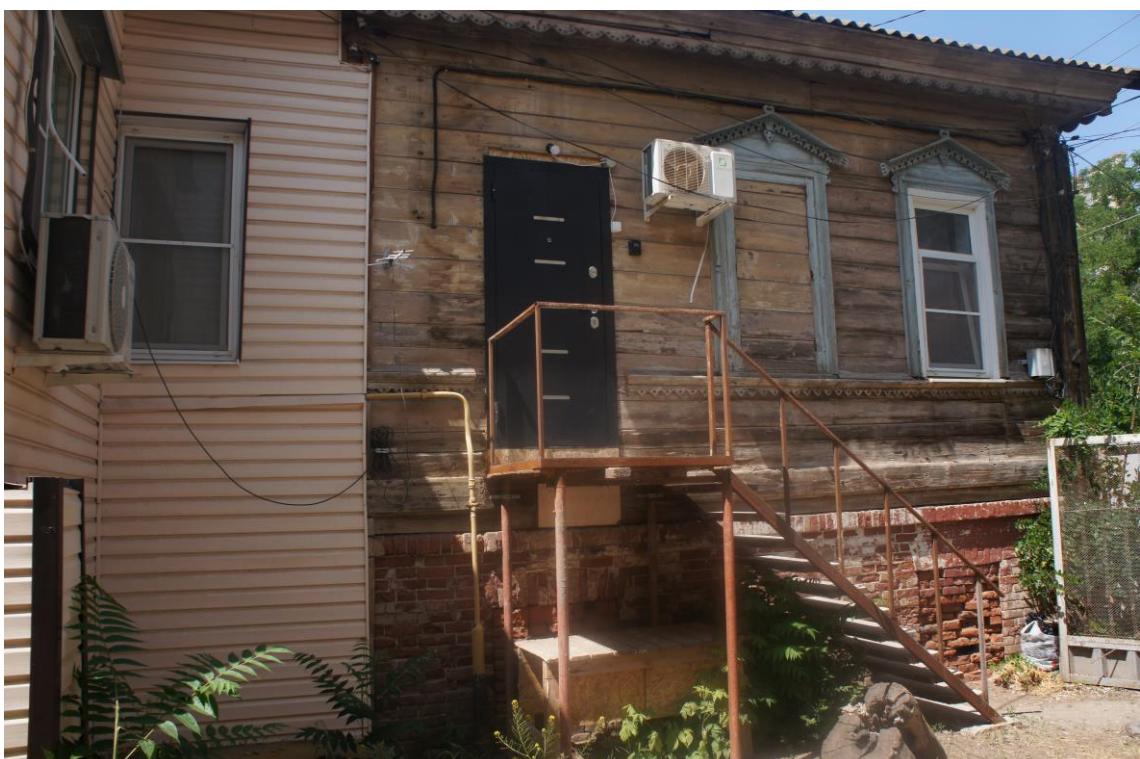
Фото № 12. Дворовый северо-восточный фасад лит. «Б»

Дворовый северо-восточный фасад: облицованные стены в удовлетворительном состоянии.

Необлицованные деревянные стены 1-го этажа в результате естественного старения имеют трещины, деструкцию древесины, расширение стыков между досок обшивки, частичную утрату накладного декора угловой пиястры.

Среднее окно зашито досками, в крайнем левом оконном проёме устроен проём с входной дверью, у крайнего правого окна утрачена первоначальная оконная рама, установлена поздняя из ПВХ.

Кирпичные стены цокольного этажа с частичной утратой окрасочного слоя, со следами намокания, имеется значительная деструкция кирпичной кладки.

Оконные проёмы цокольного этажа заложены кирпичом.

Поздний пристрой, помещения которого присоединены к помещениям основного объёма дома, облицован сайдингом, в удовлетворительном состоянии.

«Усадьба городская», кон. XIX в. – г. Астрахань, пл. Шаумяна, 20.

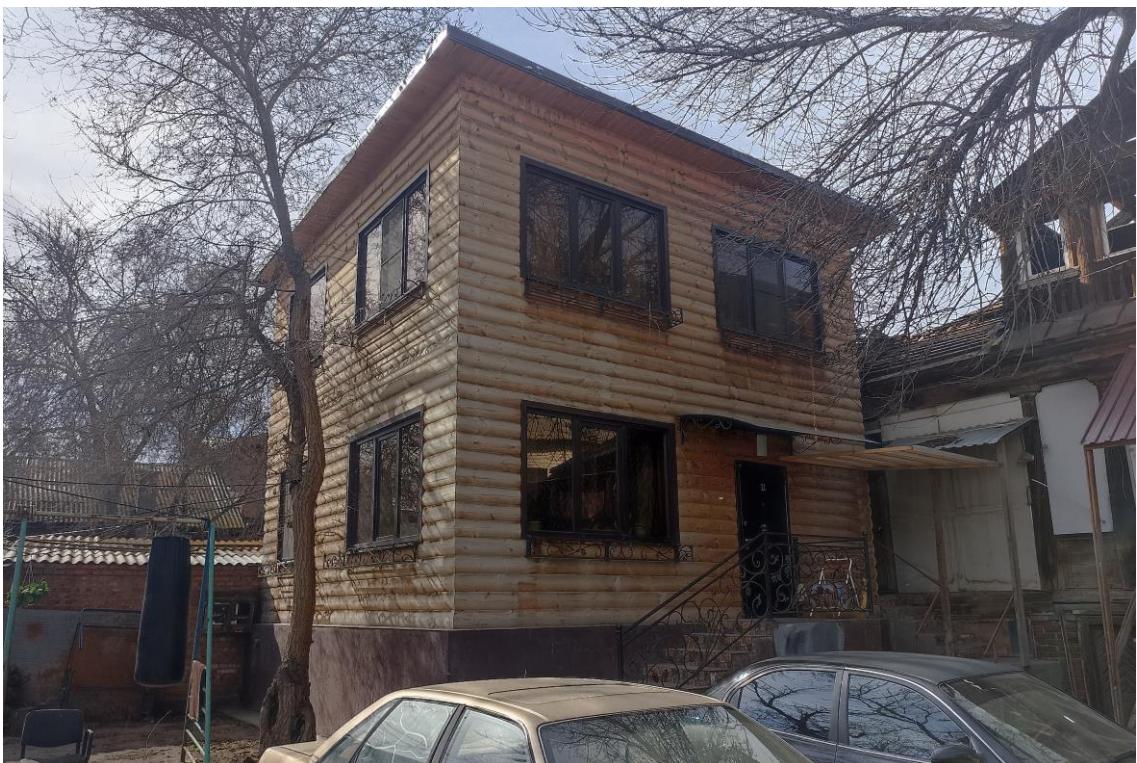
Пристрой, расположенный в левой части фасада, бывший первоначально одноэтажным, в настоящее время надстроен вторым этажом. Стены всего пристроя облицованы деревянным сайдингом. Изменены габариты окон 1-го этажа и заменены оконные заполнения. Оконные заполнения обоих этажей выполнены из ПВХ.

Пристрой в удовлетворительном состоянии.

«Усадьба городская», кон. XIX в. – г. Астрахань, пл. Шаумяна, 20.  
Фото № 13. Надстроенный вторым этажом пристрой, расположенный со стороны  
дворового юго-восточного фасада лит. «Б»  
Фото: Горлов Г.В., апрель 2025 г.

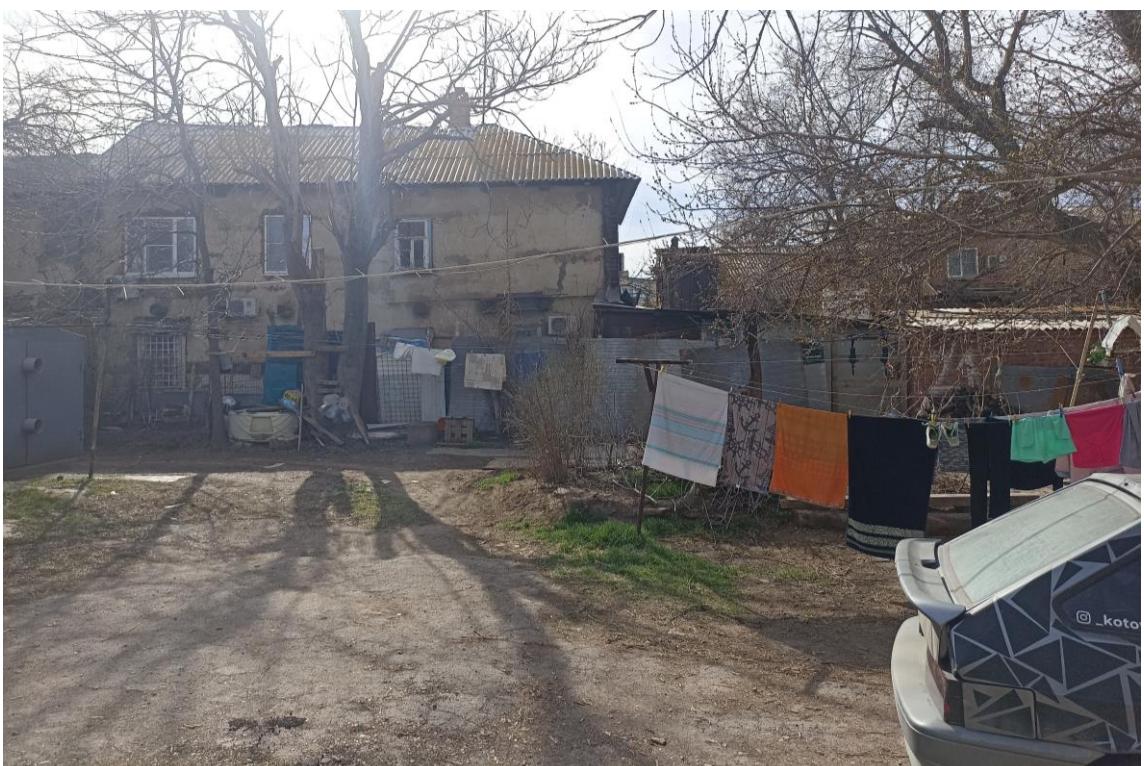
«Усадьба городская», кон. XIX в. – г. Астрахань, пл. Шаумяна, 20.  
Фото № 14. Вид с дворовой территории на юго-восточную границу  
с соседним домовладением.  
Фото: Горлов Г.В., апрель 2025 г.
