**Государственная историко-культурная экспертиза,
проводимая в целях обоснованности включения в Единый
государственный реестр объектов культурного наследия (памятников
истории и культуры) народов Российской Федерации
выявленного объекта культурного наследия
«Дом Шкадина», кон. XIX – нач. XX вв.», расположенного по адресу:
г. Астрахань, пер. С. Разина, 2, ул. Дзержинского, 5
(Лит. «А»)**

Акт
государственной историко-культурной экспертизы,
проводимой в целях обоснованности включения в Единый
государственный реестр объектов культурного наследия (памятников
истории и культуры) народов Российской Федерации
выявленного объекта культурного наследия
«Дом Шкадина», кон. XIX – нач. XX вв., расположенного по адресу:
г. Астрахань, пер. С. Разина, 2, ул. Дзержинского, 5
(Лит. «А»)

- выявленный объект культурного наследия: «Дом Шкадина», кон. XIX – нач. XX вв., расположенный по адресу: г. Астрахань, пер. С. Разина, 2, ул. Дзержинского, 5 (Лит. «А») (далее Объект);

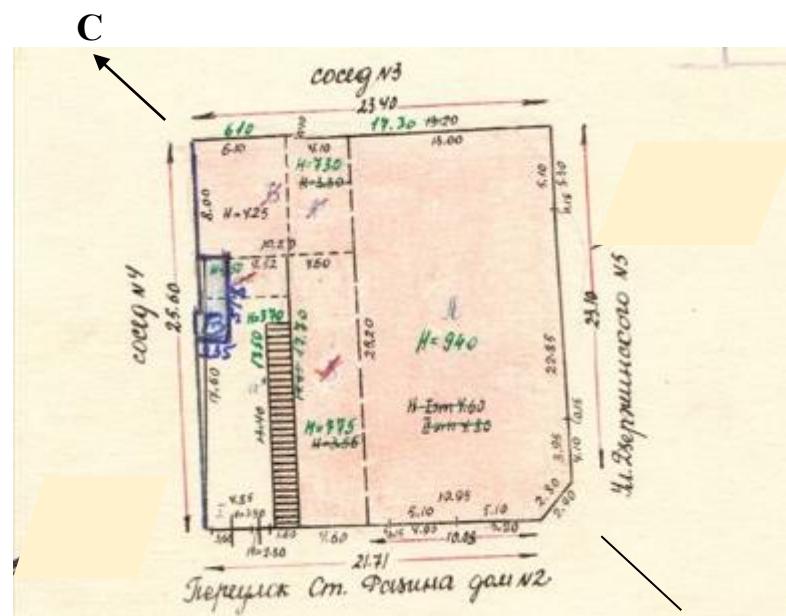
Рисунок 1.

На плане усадебного участка 2000 г. рассматриваемого Объекта (ГБУ АО «БТИ», инв. дело № 1¹⁰²⁷/1, г. Астрахань, пер. Степана Разина, 2, ул. Дзержинского, 5) показано нежилое строение под литерой «А». Строение расположено на пересечении пер. Степана Разина и ул. Дзержинского. Главным юго-восточным фасадом дом поставлен по линии застройки ул. Дзержинского, а главным юго-западным фасадом – по линии застройки пер. Степана Разина. (см. рисунок 1)

Выкопировка из плана усадебного участка по пер. Степана Разина, 2, ул. Дзержинского, 5
(архив ГБУ АО «БТИ», инв. дело № 1 1027/1, 2000 г.)

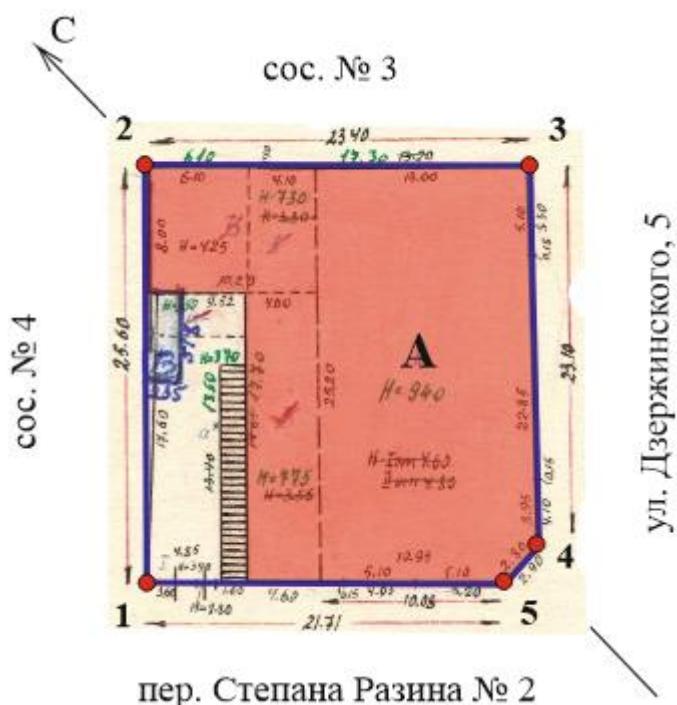
Схема границ территории
объекта культурного наследия регионального значения
«Дом Шкадина Д.С.», нач. XX в. (Лит. «А»), расположенного по адресу:
г. Астрахань, пер. Степана Разина, 2, ул. Дзержинского, 5

- от точки 1 (западный угол участка) в северо-западном направлении по северо-западной границе с соседним домовладением (пер. Ст. Разина, 4) до поворотной точки 2 – 25,60 м;
- от точки 2 (северный угол лит. «А») в северо-восточном направлении по наружной стене дворового северо-восточного фасада (граница с соседним домовладением – ул. Дзержинского, 3) до поворотной точки 3 – 23,40 м;
- от точки 3 (восточный угол лит. «А») в юго-восточном направлении по наружной стене главного юго-восточного фасада (ул. Дзержинского) до поворотной точки 4 – 23,10 м;
- от точки 4 (южный угол главного юго-восточного фасада) по наружной стене скошенной угловой части лит. «А» до поворотной точки 5 – 2,90 м;
- от точки 5 (южный угол главного юго-западного фасада) в юго-западном направлении по наружной стене главного юго-западного фасада (пер. Ст. Разина) до поворотной точки 1 – 21,71 м.

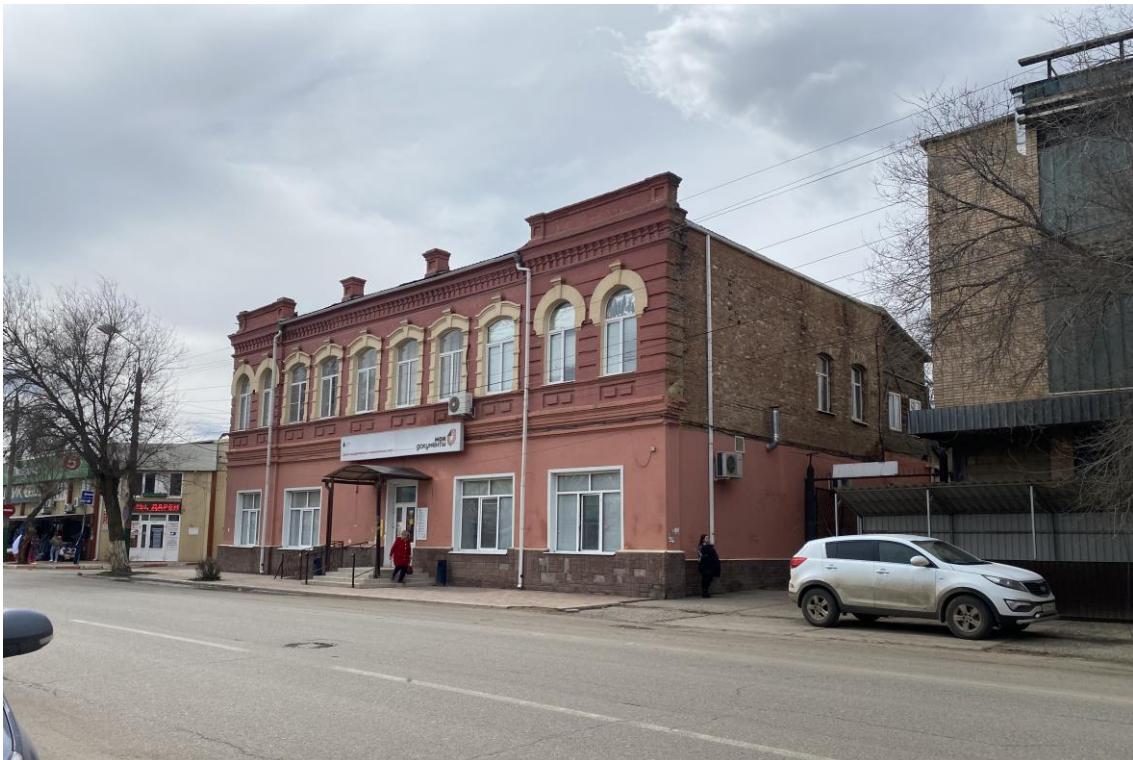
Фото № 1. Общий вид Объекта с востока, лит. «А» (ул. Дзержинского).
Фото: Горлов Г.В., март 2025 г.

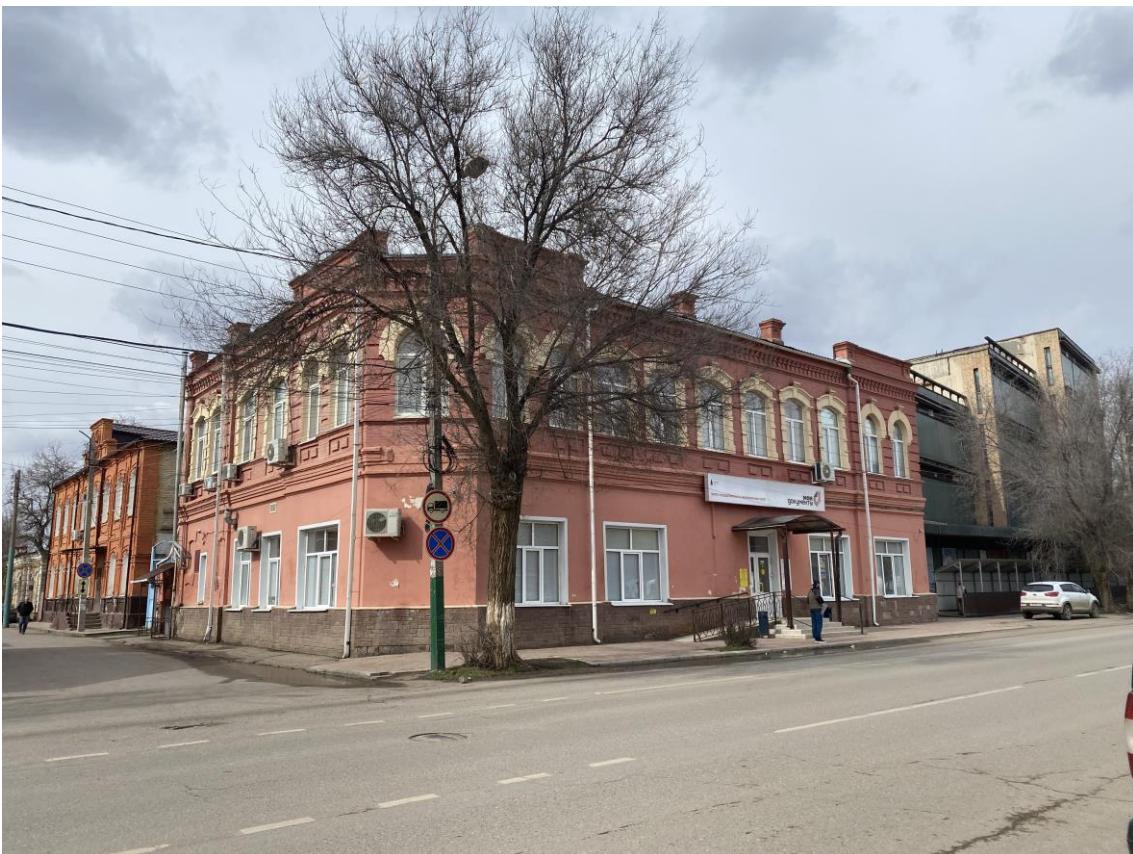
Фото № 2. Общий вид Объекта с юга, лит. «А» (пер. Ст. Разина/ул. Дзержинского).
Фото: Горлов Г.В., март 2025 г.

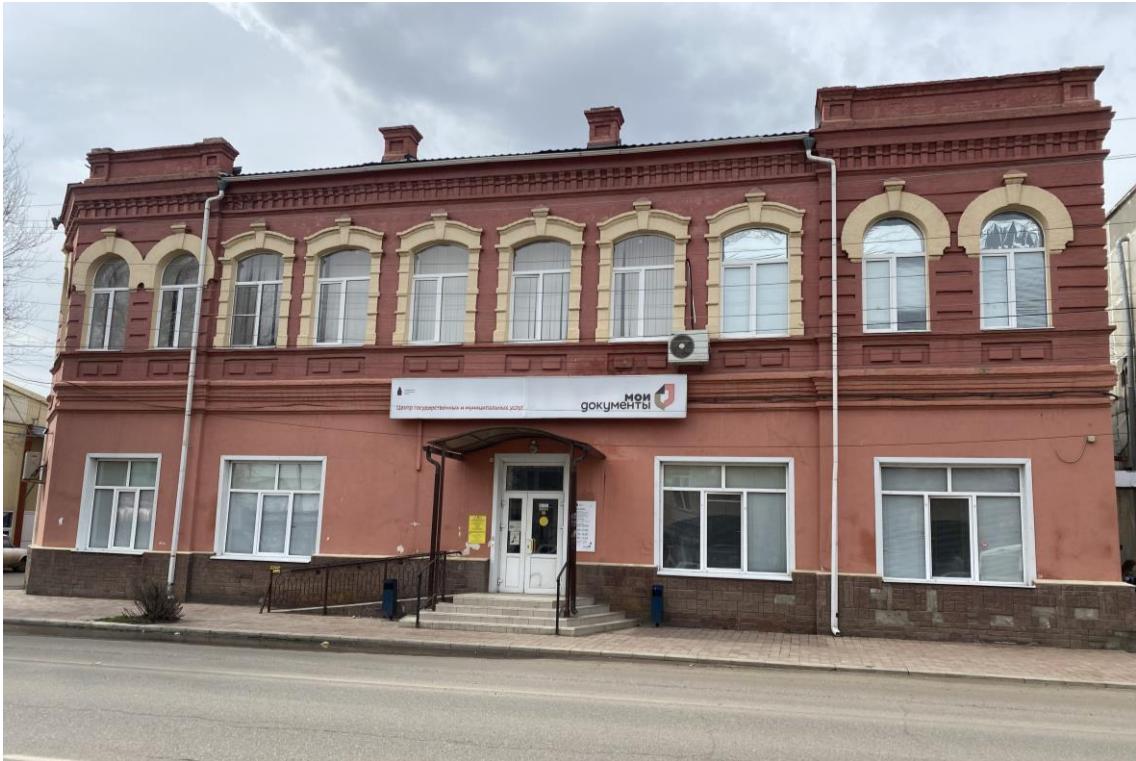
Лит. «А» – на главных фасадах цоколь оформлен современной декоративной плиткой «под камень», в правой раскреповке юго-восточного фасада имеется утрата отдельных плиток; окна 1-го этажа растёсаны; в центральной части юго-восточного фасада устроен поздний дверной проём. У скошенной угловой части заложен первоначальный проём входной двери, во 2-ом этаже утрачен балкон. На юго-западном фасаде в крайней левой части (объём бывшей галереи) заложены первоначальные окна (сохранились лучковые архивольты) и устроен поздний небольшой оконный проём. Заполнения окон обоих этажей выполнены из ПВХ.

Фото № 3. Главный юго-восточный фасад лит. «А» (ул. Дзержинского).
Фото: Горлов Г.В., март 2025 г.

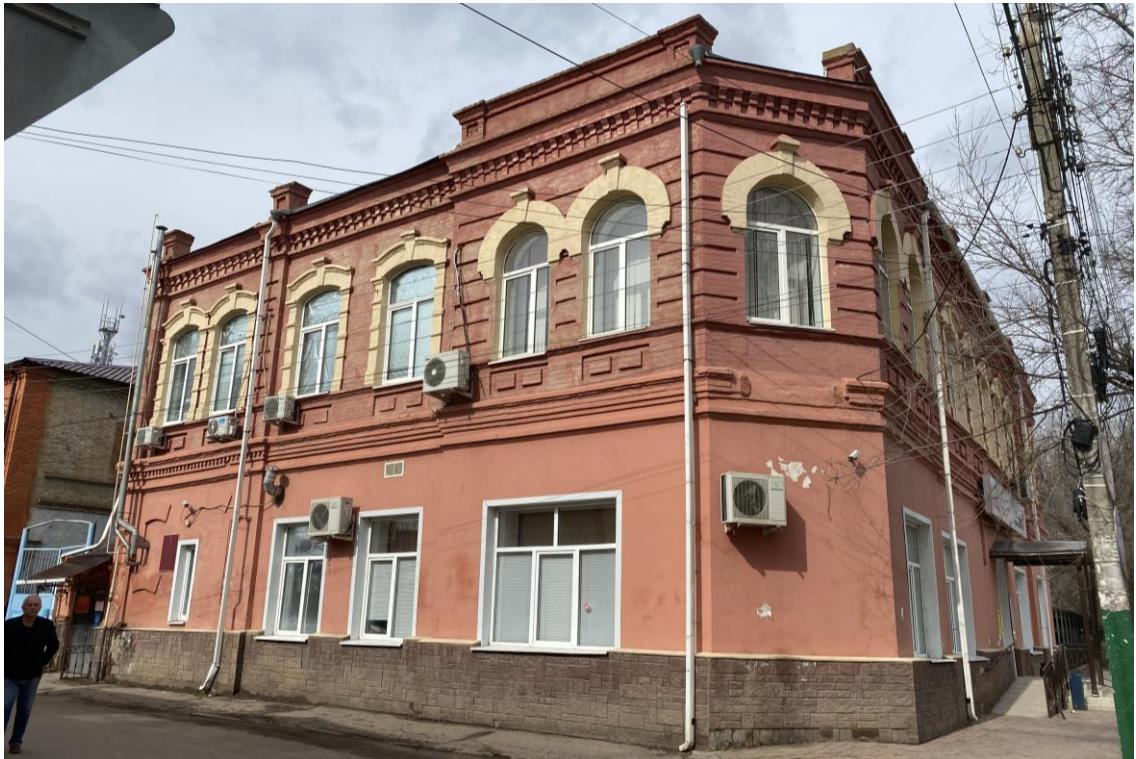
Фото № 4. Главный юго-западный фасад и угловая скошенная часть лит. «А»
(пер. Ст. Разина).
Фото: Горлов Г.В., март 2025 г.

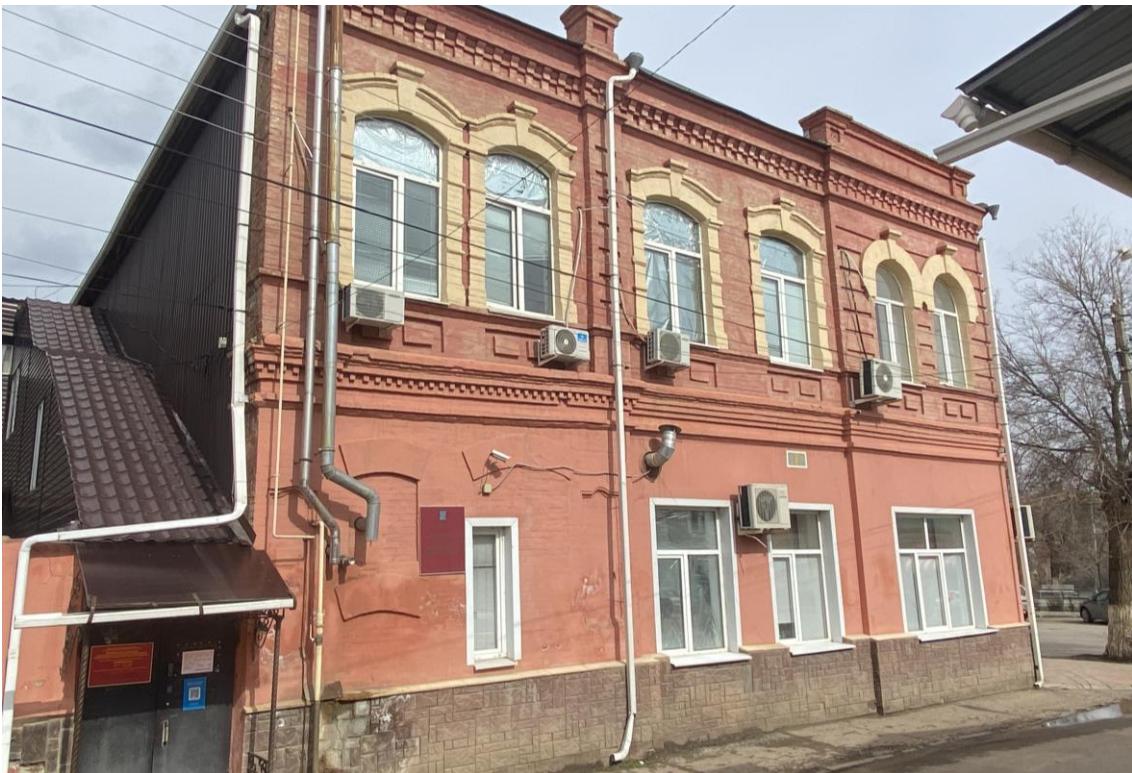
Фото № 5. Главный юго-западный фасад лит. «А» (пер. Ст. Разина).
Фото: Горлов Г.В., март 2025 г.

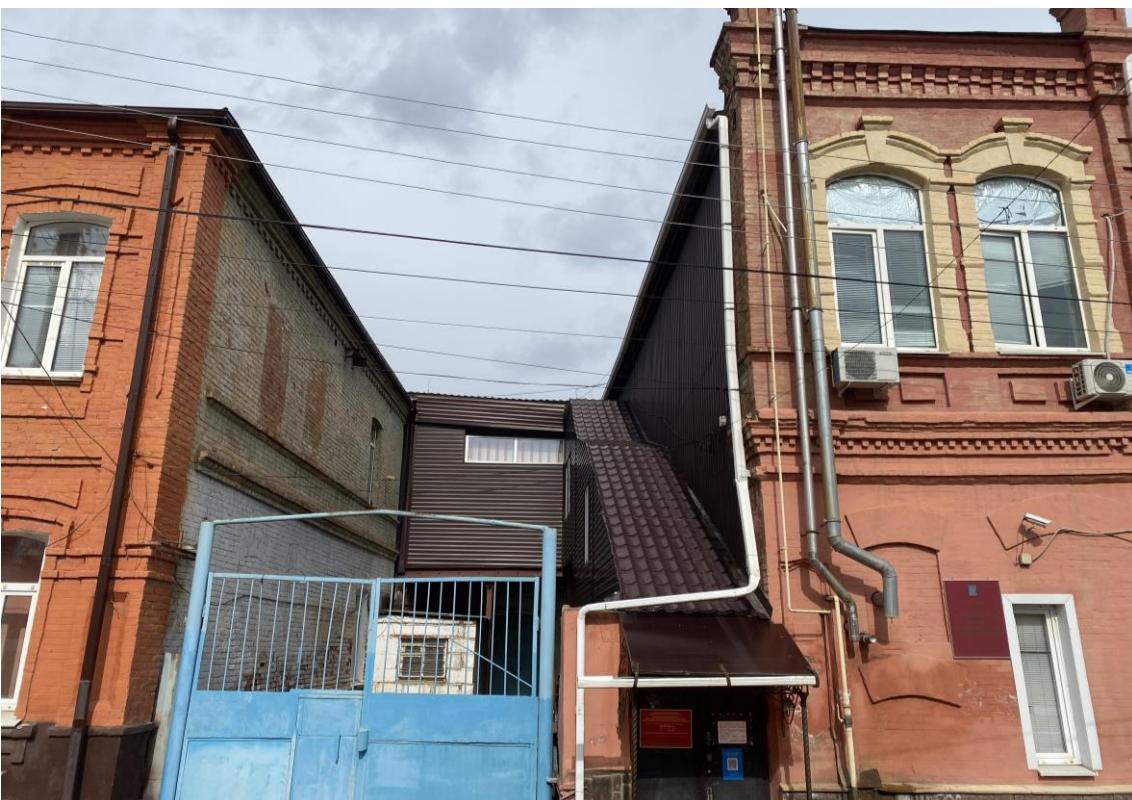
Стена дворового север-западного фасада (бывшей галереи) обшита сайдингом, вдоль неё устроена наружная лестница, ведущая на 2-ой этаж. Лестница имеет покрытие из металлической черепицы, боковую стенку, обшитую сайдингом, и небольшие окна.

Фото № 6. Вид на дворовую территорию лит. «А» (пер. Ст. Разина).
Слева соседнее домовладение по пер. Ст. Разина, 4.
Фото: Горлов Г.В., март 2025 г.

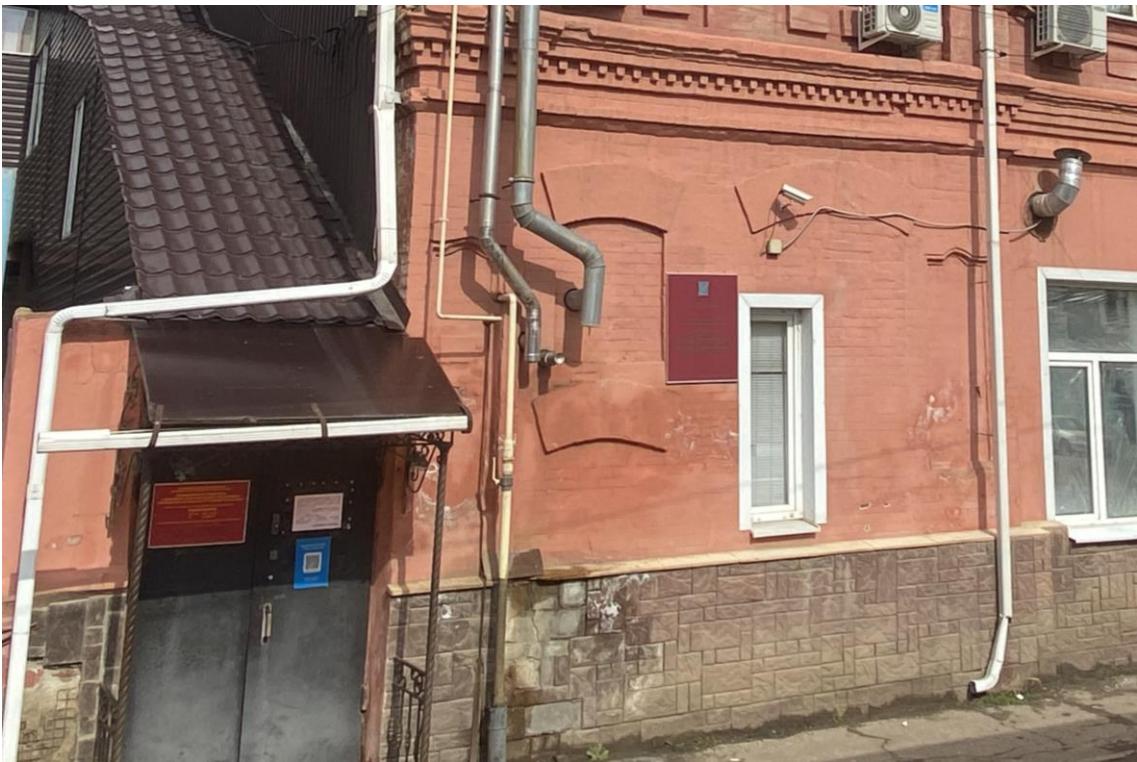
Фото № 7. Фрагмент главного юго-западного фасада. Объём бывшей галереи, 1-ый этаж.
Сохранившиеся архиволты заложенных проёмов (пер. Ст. Разина).

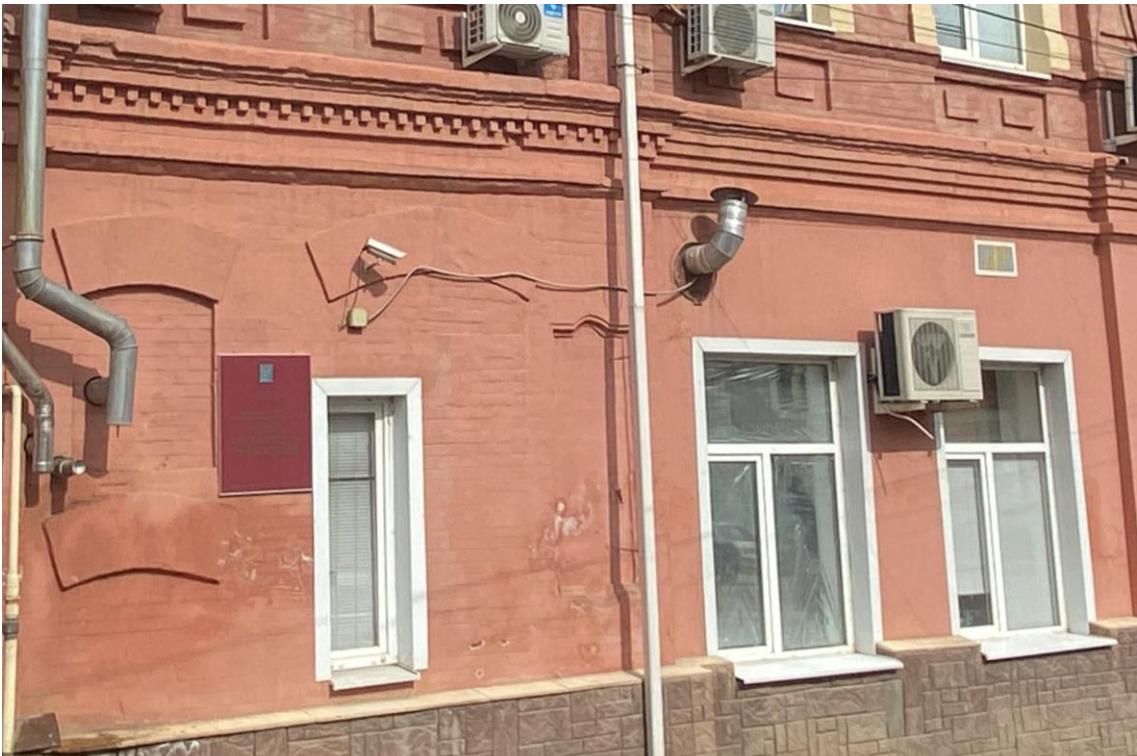
Фото № 8. Фрагмент главного юго-западного фасада. Объём бывшей галереи, 1-ый этаж.
Фигурная филёнка, оформляющая крайнюю южную часть левой раскреповки
(пер. Ст. Разина).
