**Государственная историко-культурная экспертиза,
проводимая в целях обоснованности включения в Единый
государственный реестр объектов культурного наследия (памятников
истории и культуры) народов Российской Федерации
выявленного объекта культурного наследия
«Усадьба городская», 2-я пол. XIX в., расположенного по адресу:
г. Астрахань, пер. Хлебникова, 14 (Лит. «А», «Б», «Б¹», ворота)**

Акт
государственной историко-культурной экспертизы,
проводимой в целях обоснованности включения в Единый
государственный реестр объектов культурного наследия (памятников
истории и культуры) народов Российской Федерации
выявленного объекта культурного наследия
«Усадьба городская», 2-я пол. XIX в., расположенного по адресу:
г. Астрахань, пер. Хлебникова, 14 (Лит. «А», «Б», «Б¹», ворота)

- выявленный объект культурного наследия: «Усадьба городская», 2-я пол. XIX в., расположенный по адресу: г. Астрахань, пер. Хлебникова, 14 (Лит. «А», «Б», «Б¹», ворота) (далее Объект);
- документы, обосновывающие включение указанного объекта в Единый государственный реестр объектов культурного наследия (памятников истории и культуры) народов Российской Федерации.

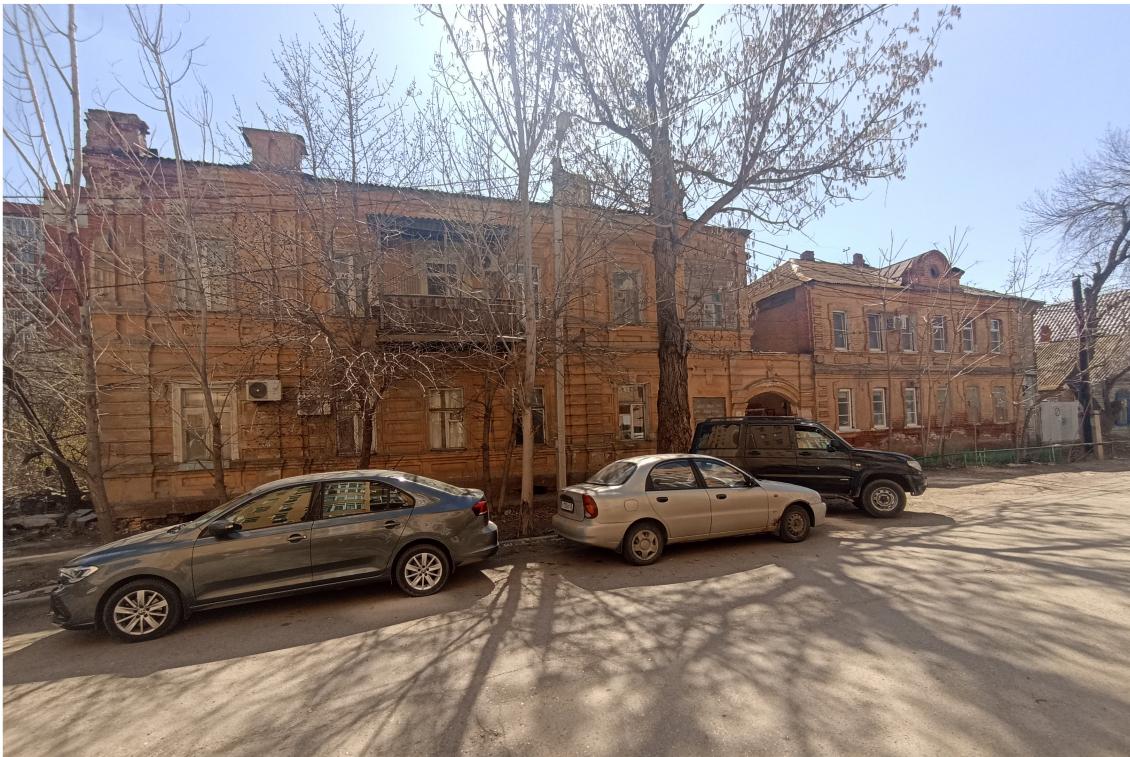
«Усадьба городская», 2-я пол. XIX в. – г. Астрахань, пер. Хлебникова, 14.

Фото № 1. Вид на лит. «А», входящий в состав Объекта, и
соседнее домовладение (ул. Хлебникова).

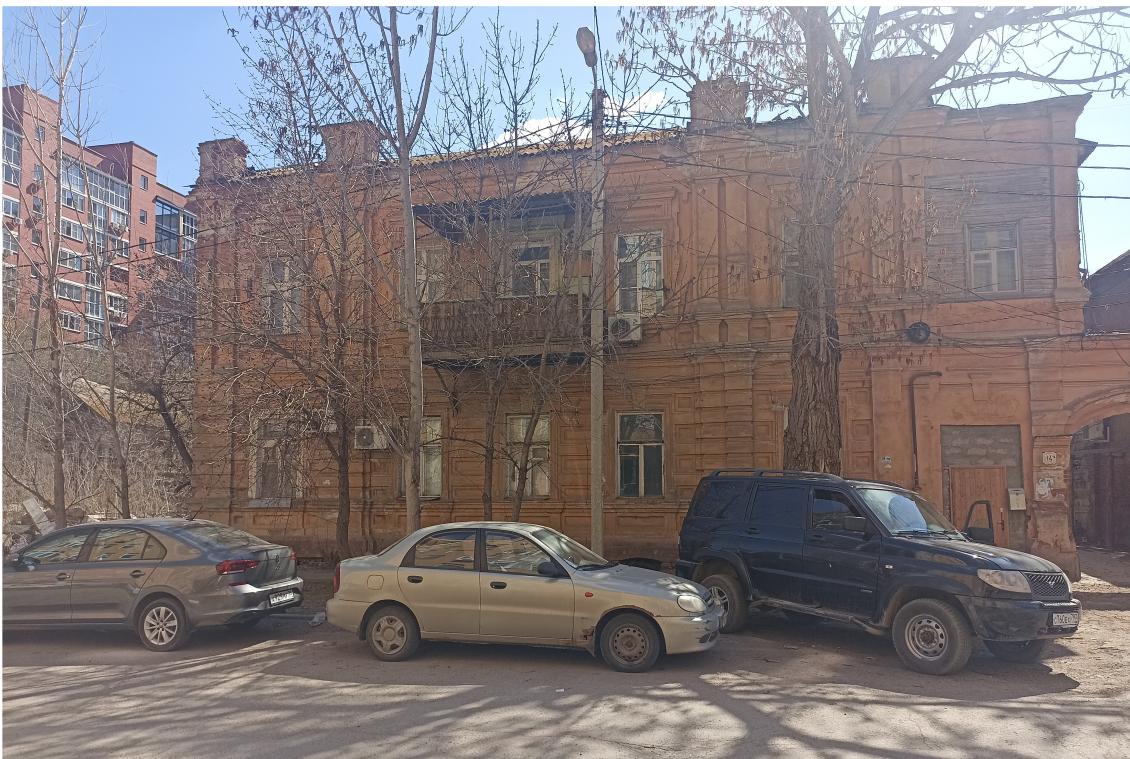
Фото № 2. Главный северо-восточный фасад лит. «А» (ул. Хлебникова).

Северо-восточный фасад в 6 осей проёмов, включая ось дворовой галереи, выходящей торцовой стенкой на фасад, и проём входной двери.

Кирпичные стены здания покрыты гладкой штукатуркой, окрашены. Цоколь выделен незначительным, профилированным карнизов. Междуэтажное членение обозначено гладким фризом и узким профилированным карнизов. Стены фасада завершают гладкий фриз и неширокий профилированный карниз незначительного выноса.

Лит. «А» – на главном фасаде в цокольной части имеются следы намокания с утратой штукатурного и окрасочного слоёв и частичная деструкция кирпичной кладки. Имеются следы намокания и высолы в венчающей карнизе. В левой части фасада кирпичная кладка 2-го этажа подвергнута намоканию с частичной утратой штукатурного и окрасочного слоёв, имеются высолы. Первоначальные оконные заполнения 2-го этажа частично заменены на новые, выполненные из ПВХ. В торцовой стене галереи 2-го этажа, выходящей на главный фасад утрачена крупная оконная рама, проём закрыт досками и устроено небольшое окно. Проём входной двери частично заложен, первоначальная двупольная, деревянная филёнчатая дверь утрачена, установлена простая однопольная, деревянная дверь. Водосточные трубы утрачены, на фасаде сохранились металлические ухваты. За период эксплуатации в доме проведена внутренняя перепланировка жилых помещений, утрачены печи.

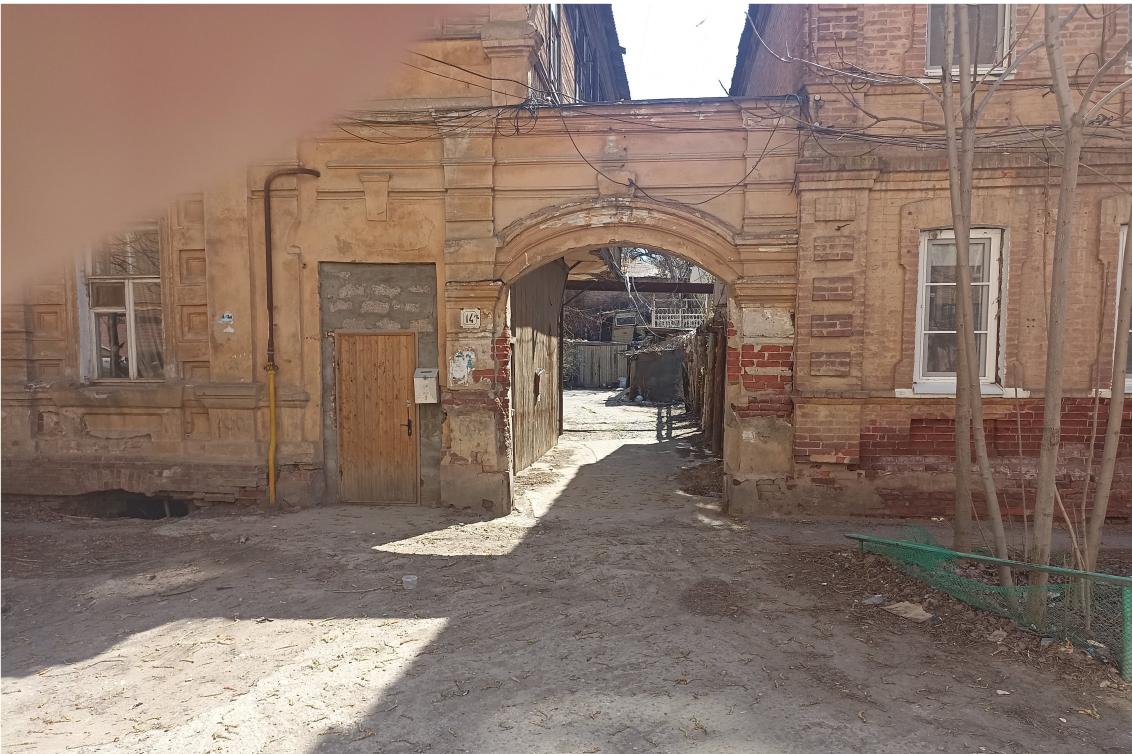
«Усадьба городская», 2-я пол. XIX в. – г. Астрахань, пер. Хлебникова, 14.
Фото № 3. Проездные ворота, примыкающие к лит. «А» (ул. Хлебникова).
Foto: Горлов Г.В., апрель 2025 г.

Проездные ворота – поставлены в линии застройки ул. Хлебникова, между лит. «А» и соседним домовладением (ул. Хлебникова, 12). Пилоны, проездная арка и стеночка над ней – кирпичные, оштукатурены и окрашены. Арка лучковая, оформлена широким мелко профилированным архивольтом и простым замковым камнем. Пилоны ворот оформлены рустом, цокольная часть выделена профилированным карнизовом. Стенка над аркой декорирована тонко профилированными карнизами, завершается профилированным карнизовом с металлической кровелькой. Заполнение ворот отсутствует.

У проезжих ворот пилоны в нижней части подвержены намоканию с частичной утратой штукатурного и окрасочного слоёв, следы намокания наблюдаются также на архивольте и венчающем надарочную стенку карнизе.

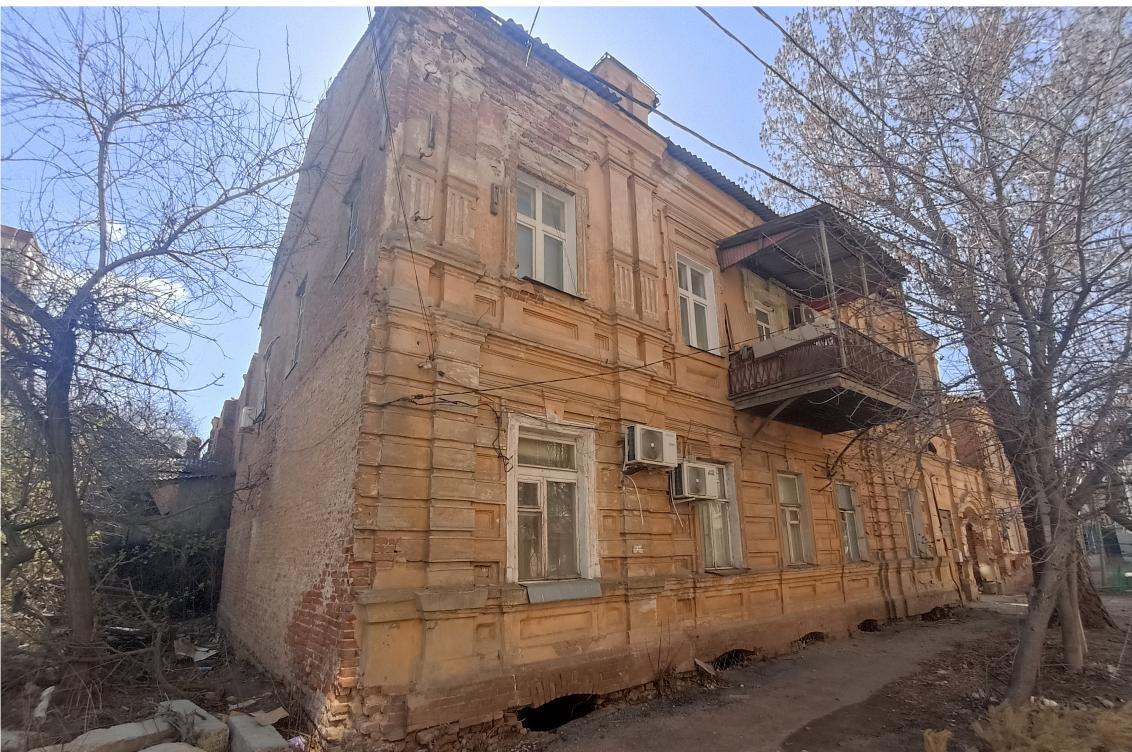
«Усадьба городская», 2-я пол. XIX в. – г. Астрахань, пер. Хлебникова, 14.
Фото № 4. Вид на лит. «А» с востока (ул. Хлебникова).
Foto: Горлов Г.В., апрель 2025 г.

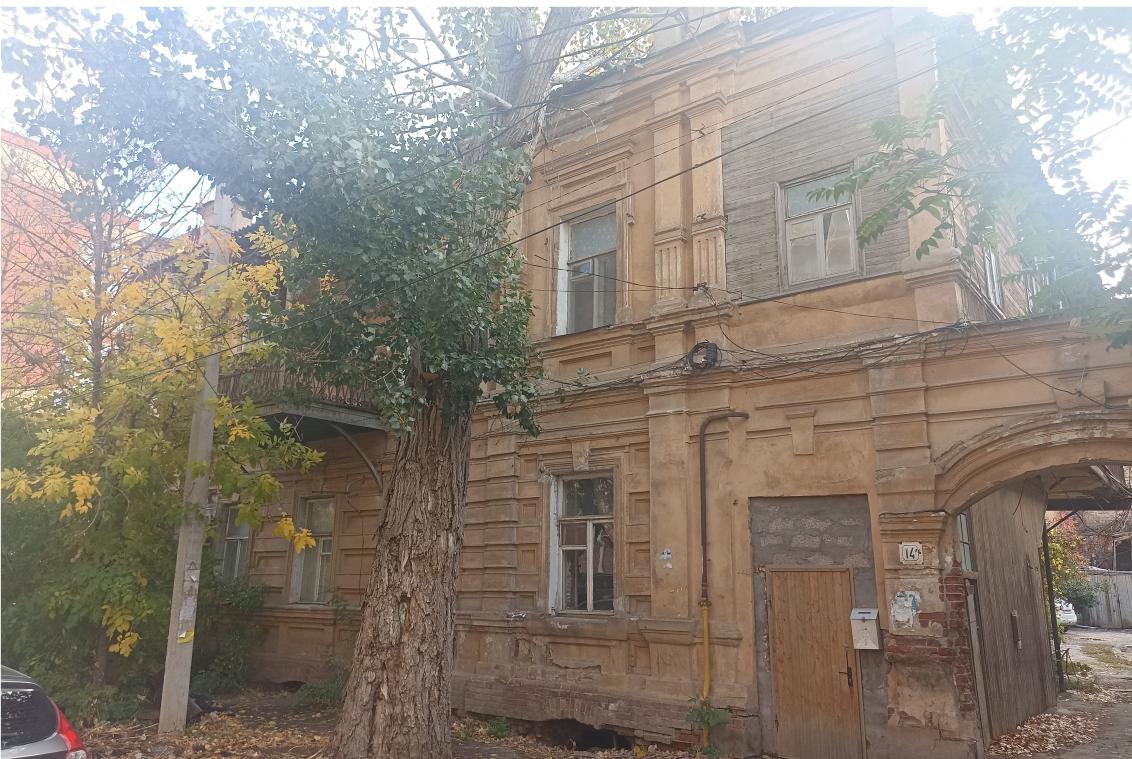
«Усадьба городская», 2-я пол. XIX в. – г. Астрахань, пер. Хлебникова, 14.
Фото № 5. Декоративное оформление главного северо-восточного фасада лит. «А»
(ул. Хлебникова).
Фото: Горлов Г.В., октябрь 2025 г.

Стены первого этажа оформлены перспективными нишами. Углы основного объёма дома (5 осей) и 3-хосная центральная часть выделены парными пилястрами, рустованными по 1-му этажу. По 2-му этажу пилястры

Оконные проёмы 1-го и 2-го этажа с плоской перемычкой. Окна 1-го этажа оформлены тонко профилированным наличником с замковым камнем, раскрепованным в надоконном профилированном карнизе, и объединены широким профилированным, подоконным карнизом. Под окнами расположена накладка с перспективной лежачей нишой.

Окна 2-го этажа оформлены тонко профилированным наличником с заплечиками с серьгой. Навершие содержит крупную перспективную нишу, по сторонам которой украшено каннелюрами, и завершается широким профилированным сандриком. Межоконные простенки окон центральной (З-хосной части) оформлены незначительной зубчатой нишой. Окна объединены широким профилированным, подоконным карнизом. Под окнами расположена накладка с перспективной лежачей нишой.

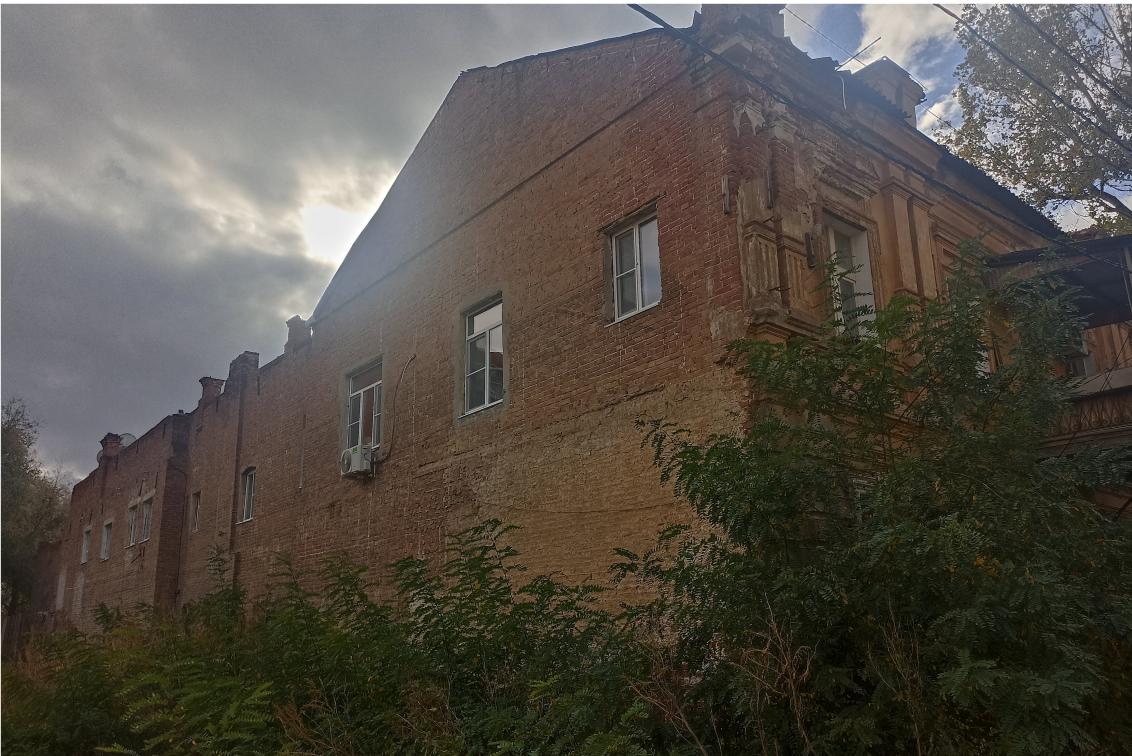
Фото № 7. Дворовые фасады строений лит. «А», «Б¹», «Б»,
поставленных по юго-восточной границе участка.

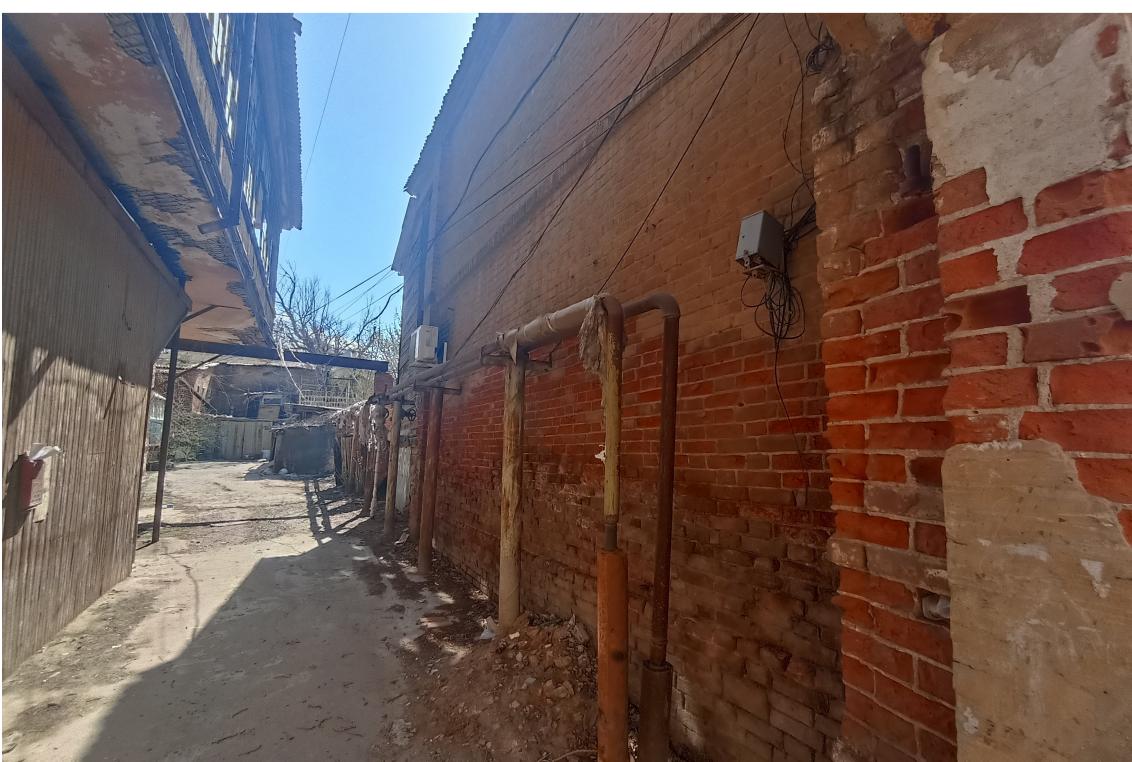
«Усадьба городская», 2-я пол. XIX в. – г. Астрахань, пер. Хлебникова, 14.

Фото № 8. Вид на северо-западную границу Объекта, проходящей по наружной стене
жилого строения соседнего домовладения.

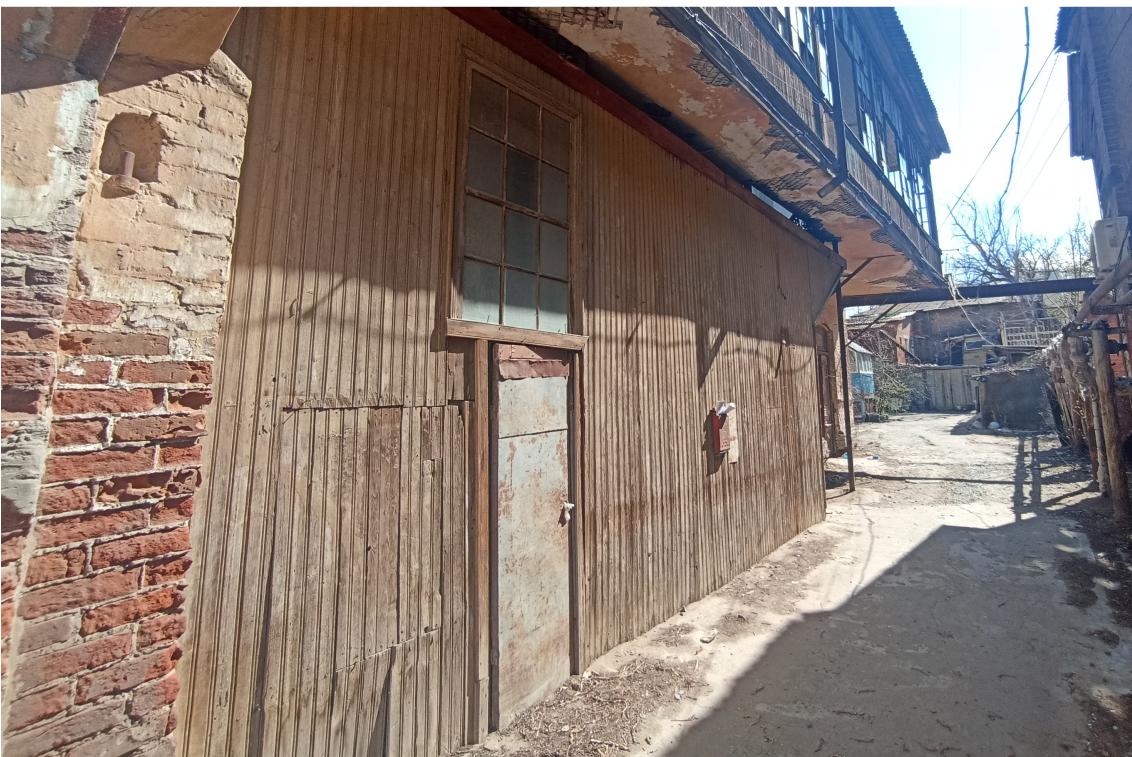
«Усадьба городская», 2-я пол. XIX в. – г. Астрахань, пер. Хлебникова, 14.
Фото № 9. Первый этаж левой части дворового северо-западного фасада лит. «А».
Фoto: Горлов Г.В., апрель 2025 г.

Северо-западный фасад: в левой части 1-го этажа расположена лестница, ведущая от входной уличной двери на 2-ой этаж галереи, лестница закрыта деревянным коробом; стены дома, выходящие в галерею, оштукатурены и окрашены. В правой части наружные стены 1-го этажа дома не оштукатурены, окрашены; оконные проёмы с плоской перемычкой без обрамлений, под окнами профилированный карниз; дверной проём с лучковой перемычкой без обрамлений, закрыт филёнчатой двупольной дверью, по сторонам проёма расположены простые кронштейны, поддерживающие галерею 2-го этажа.

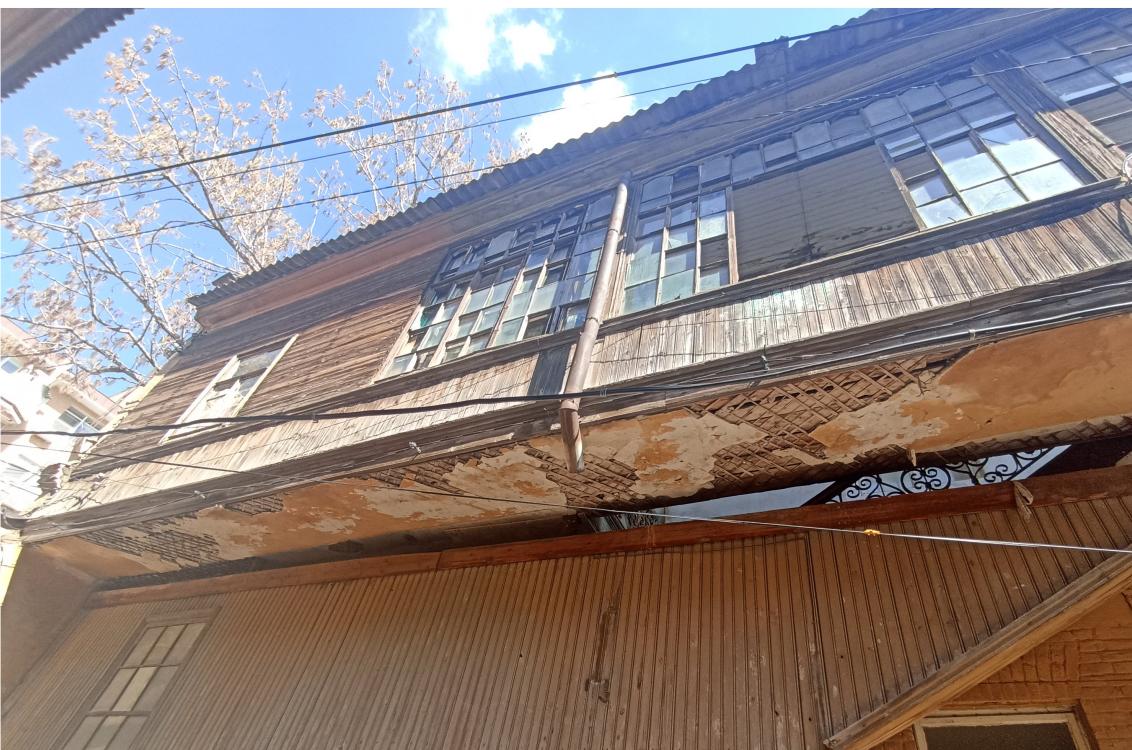
«Усадьба городская», 2-я пол. XIX в. – г. Астрахань, пер. Хлебникова, 14.
Фото № 10. Второй этаж левой части дворового северо-западного фасада лит. «А».
Фoto: Горлов Г.В., апрель 2025 г.

По 2-му этажу проходит остеклённая галерея консольно-балочного типа. Заполнение между деревянными стойками представлено крупными оконными рамами с мелкой расстекловкой, под рамами – простой дощатый простенок; стены галереи венчает широкий, деревянный профилированный карниз.

У галереи 2-го этажа дворового северо-западного фасада имеется частичная утрата штукатурного слоя консольного перекрытия галереи, частично утрачено остекление первоначальных, крупных оконных рам. В крайней левой части галереи утрачены крупные оконные рамы, место их расположения обшито досками и устроено небольшое окно, здесь часть галереи переустроена в жилые помещения. На стенах галереи сохранились фрагменты водосточных труб.

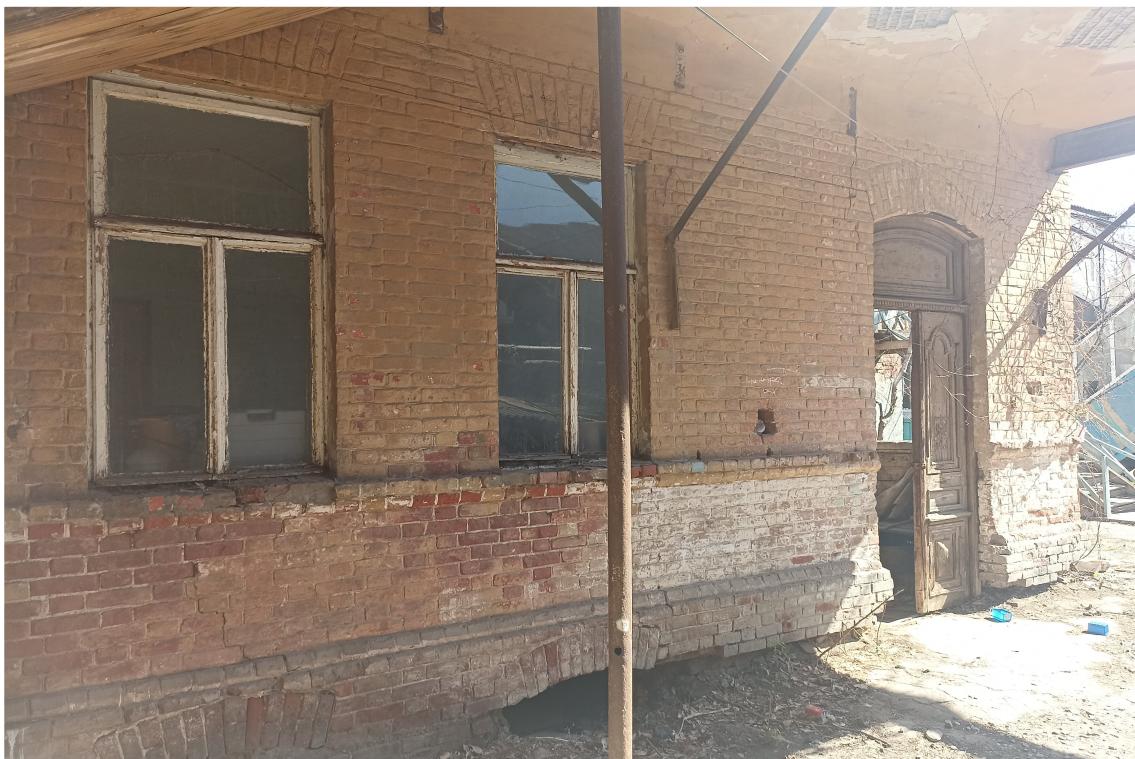
«Усадьба городская», 2-я пол. XIX в. – г. Астрахань, пер. Хлебникова, 14.
Фото № 11. Первый этаж правой части дворового северо-западного фасада лит. «А».
Фото: Горлов Г.В., апрель 2025 г.

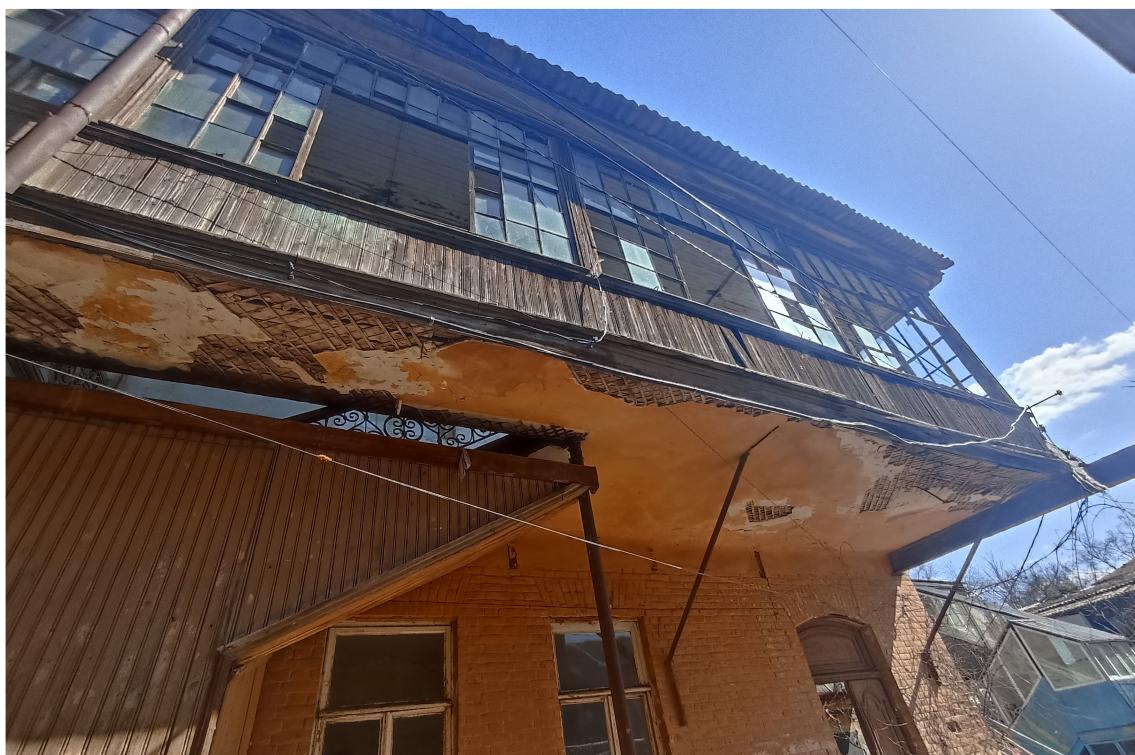
«Усадьба городская», 2-я пол. XIX в. – г. Астрахань, пер. Хлебникова, 14.
Фото № 12. Второй этаж правой части дворового северо-западного фасада лит. «А».
Фото: Горлов Г.В., апрель 2025 г.

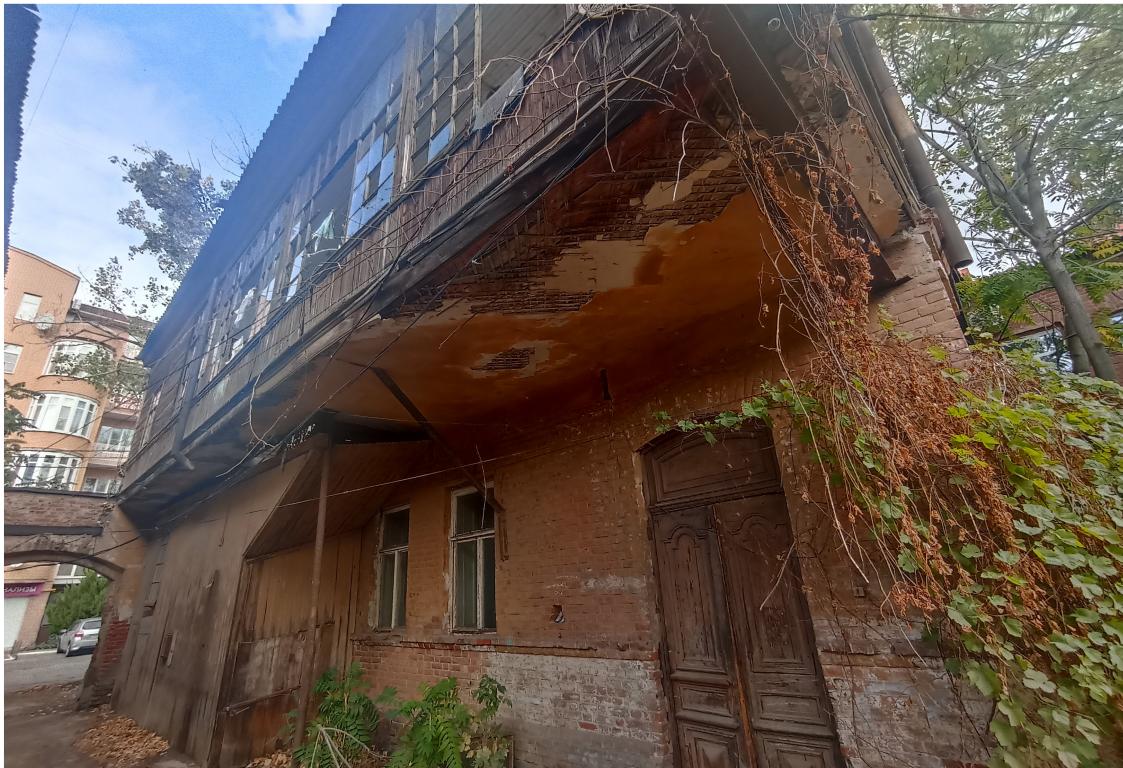
Фото № 13. Общий вид дворового северо-западного фасада лит. «А».

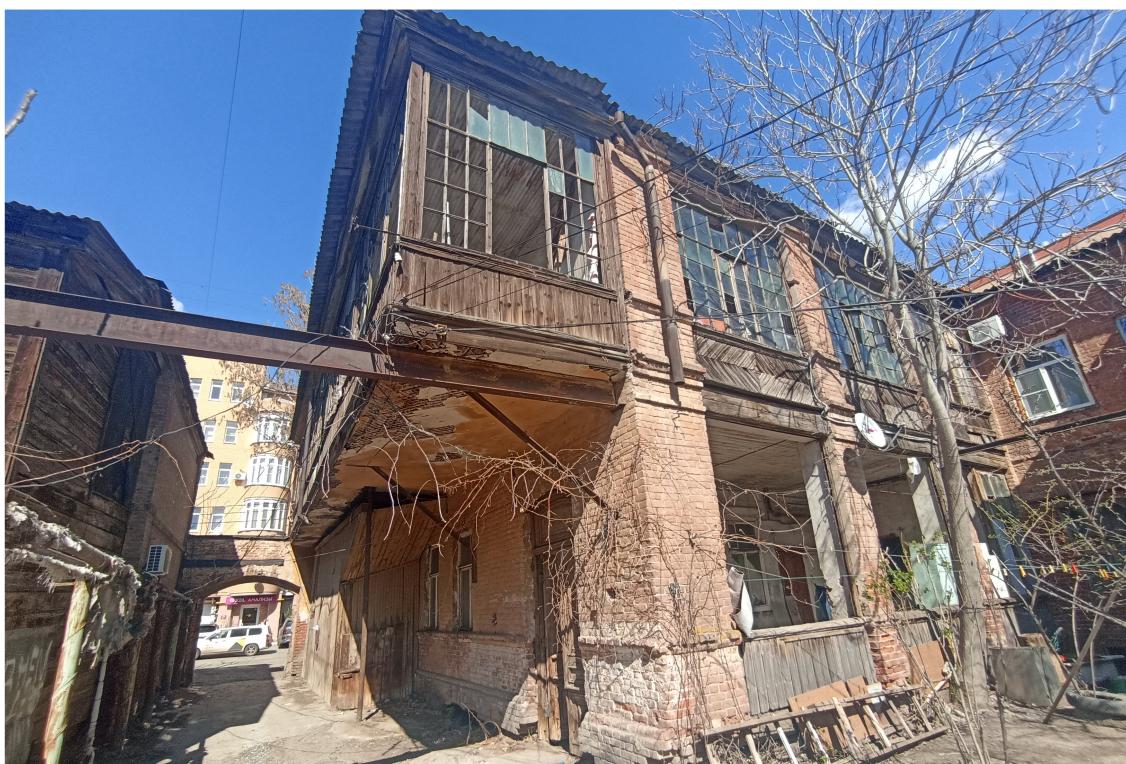
«Усадьба городская», 2-я пол. XIX в. – г. Астрахань, пер. Хлебникова, 14.

Фото № 14. Вид на дворовые фасады лит. «А».

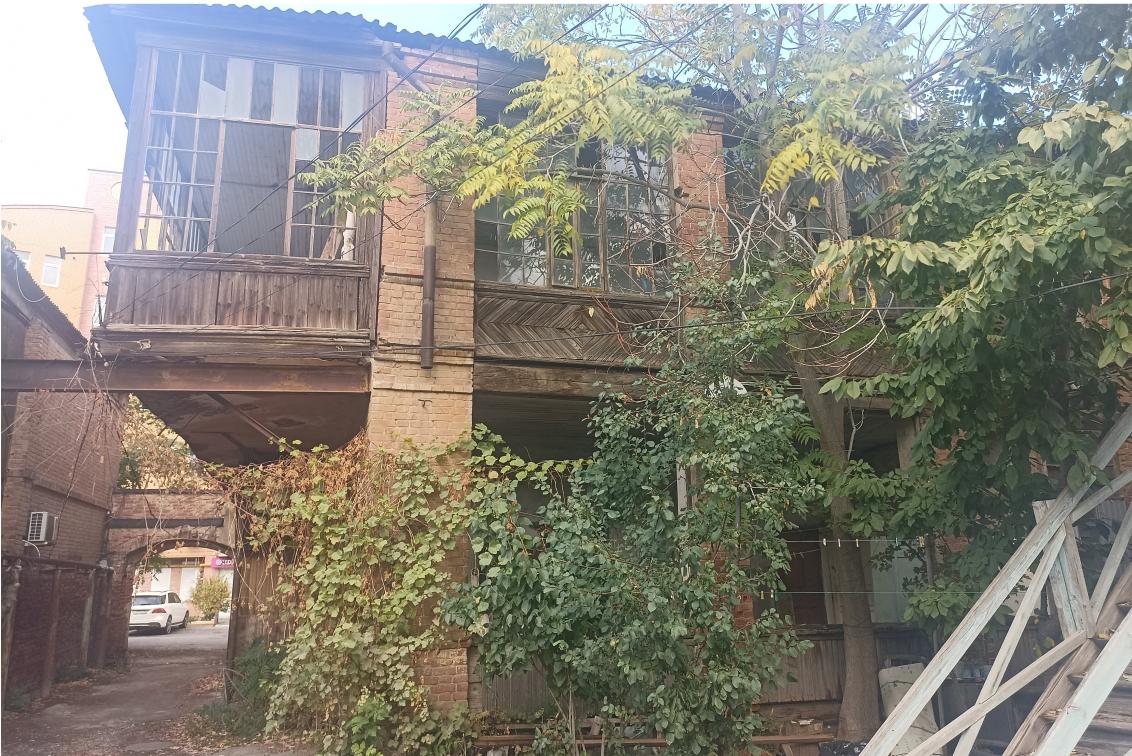
«Усадьба городская», 2-я пол. XIX в. – г. Астрахань, пер. Хлебникова, 14.
Фото № 15. Дворовый юго-западный фасад лит. «А».
Фото: Горлов Г.В., октябрь 2025 г.

Юго-западный фасад: 2-х ярусная галерея на кирпичных неоштукатуренных столбах; стены дома, выходящие в галерею, оштукатурены и окрашены; по 1-му этажу галерея открытая, заполнение между столбами представлено простым (поздним) дощатым простенком; во 2-ом этаже между

У двухъярусной галереи дворового юго-западного фасада имеется деструкция кирпичной кладки в нижней части кирпичных столбов, в 1-ом ярусе утрачены крупные оконные рамы (оконная рама сохранилась в крайней правой части). Во 2-ом ярусе имеется незначительная утрата остекления оконных рам. На стенах галереи сохранились фрагменты водосточных труб.

В правой части галерея в обоих этажах переустроена в жилые помещения.

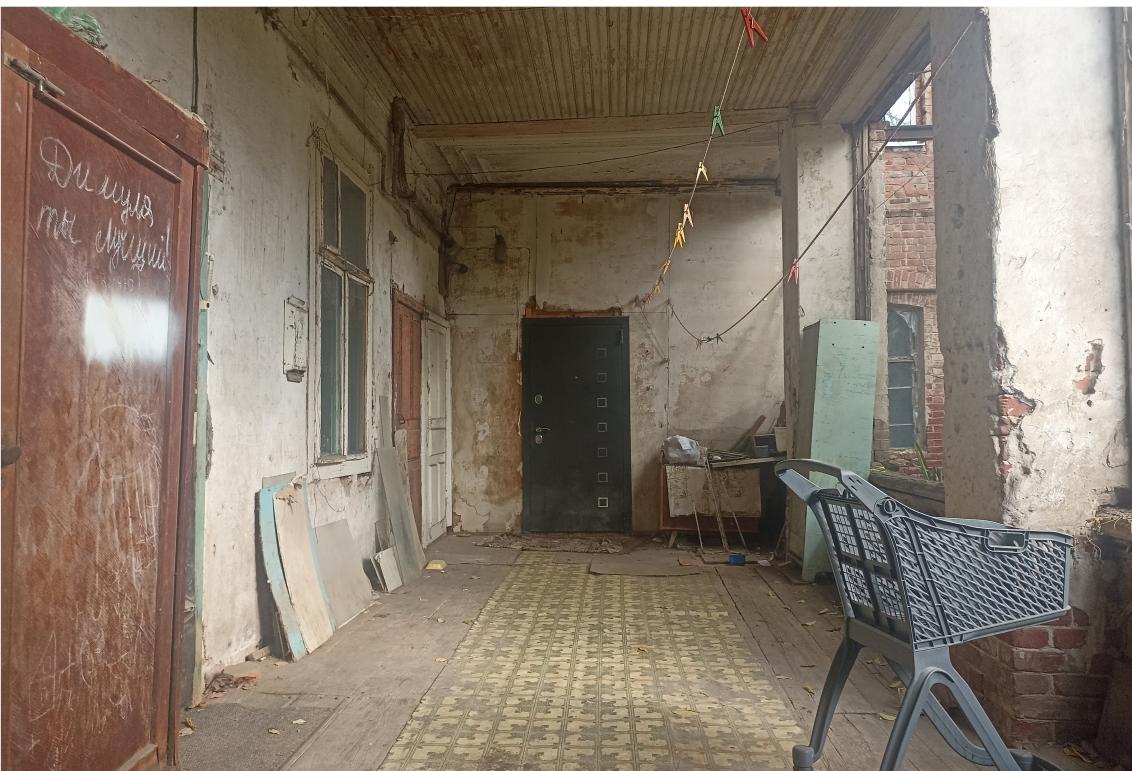
«Усадьба городская», 2-я пол. XIX в. – г. Астрахань, пер. Хлебникова, 14.
Фото № 16. Первый этаж галереи лит. «а» дворового юго-западного фасада лит. «А».
Фото: Горлов Г.В., октябрь 2025 г.

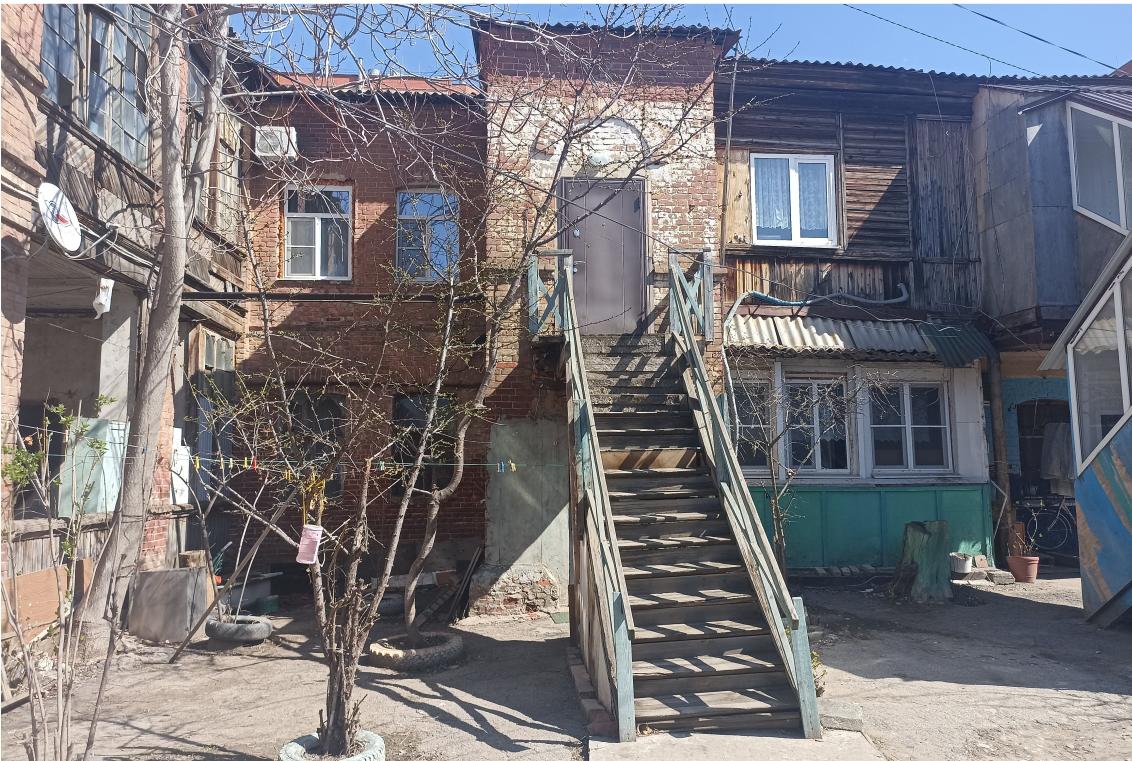
«Усадьба городская», 2-я пол. XIX в. – г. Астрахань, пер. Хлебникова, 14.
Фото № 17. Дворовый северо-западный фасад лит. «Б¹».
Foto: Горлов Г.В., апрель 2025 г.

Лит. «Б¹» – двухэтажный кирпичный, небольшой прямоугольный объём с ризалитом входного блока со стороны северо-западного дворового фасада. Строение поставлено по юго-восточной границе участка и примыкает к галерее лит. «а» с юго-западной стороны. В помещения 1-го этажа ризалита ведёт проём входной двери, на 2-ом этаже у проёма входной двери устроена наружная деревянная лестница (поздняя) с деревянным ограждением.

Лит. «Б¹» – на дворовом северо-западном фасаде основного объёма имеются следы намокания стен 1-го этажа с утратой окрасочного слоя. Первоначальные оконные рамы 2-го этажа утрачены, поздние заполнения выполнены из ПВХ.

Во 2-ом этаже ризалита оконный проём переустроен в проём входной двери и к нему возведена наружная лестница.

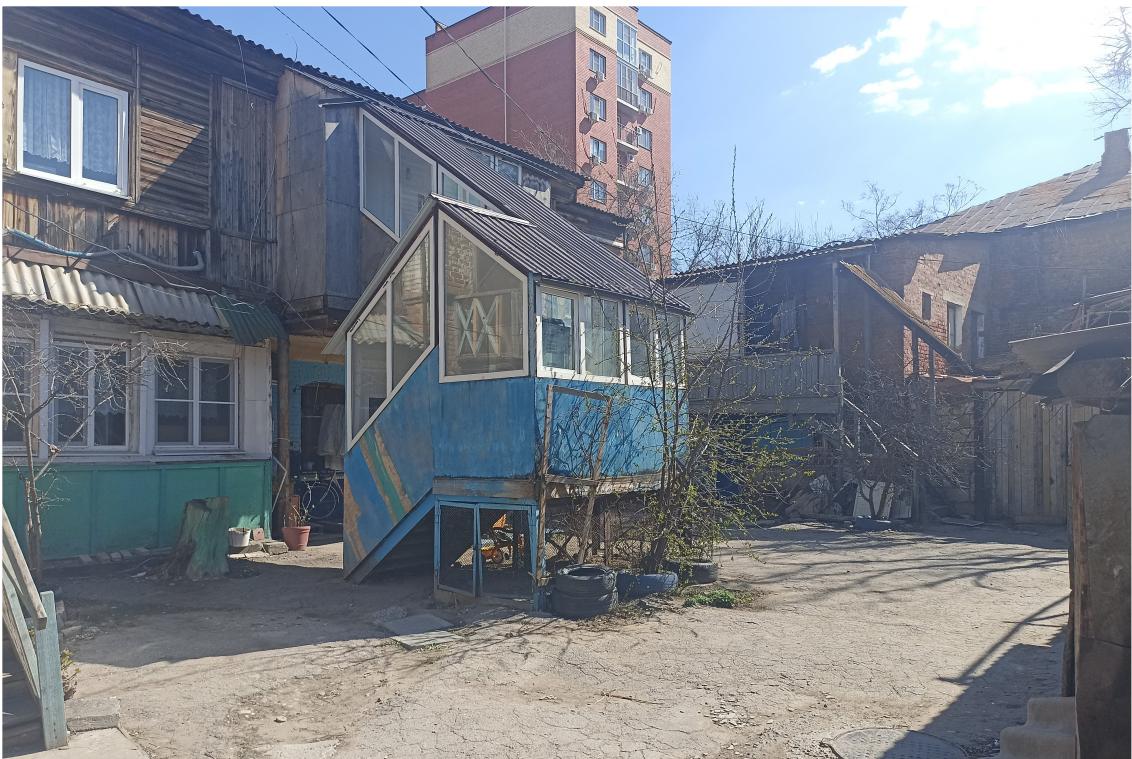
«Усадьба городская», 2-я пол. XIX в. – г. Астрахань, пер. Хлебникова, 14.
Фото № 18. Дворовый северо-западный фасад лит. «Б» (левая часть фасада).
Foto: Горлов Г.В., апрель 2025 г.

Лит. «Б» – двухэтажное кирпичное, прямоугольное строение. Поставлено по юго-восточной границе участка и примыкает к строению лит. «Б¹» с юго-западной стороны. По 2-му этажу дворового северо-западного фасада проходит деревянная галерея на металлических стойках.

Лит. «Б» – на дворовом северо-западном фасаде к стенам 1-го этажа, в левой части, возведена небольшая деревянная пристройка жилого назначения. Во 2-м этаже у первоначальной галереи изменены габариты (она стала короче),

левая часть галереи перестроена в жилое помещение. Первоначальные крупные оконные рамы галереи утрачены, вместо них возведены деревянные стены. К галерее, в правой части, пристроен небольшой объём и устроена поздняя наружная лестница с покрытием, остеклением и подоконным парапетом.

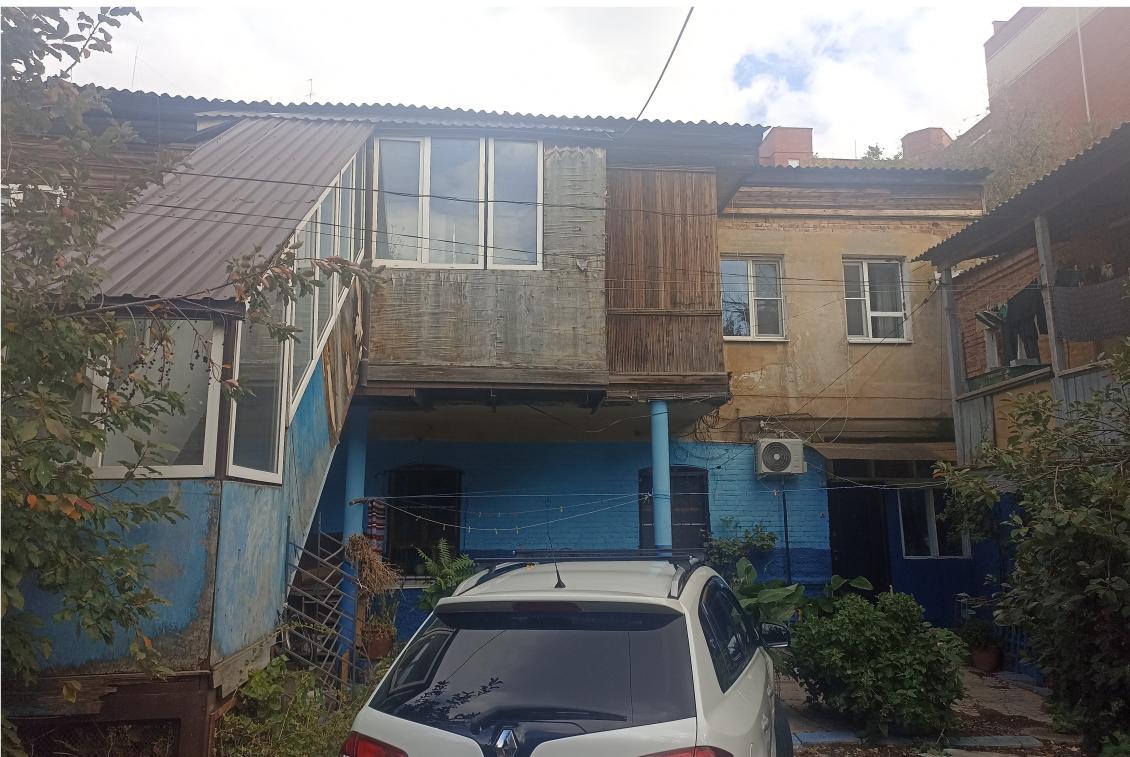
«Усадьба городская», 2-я пол. XIX в. – г. Астрахань, пер. Хлебникова, 14.
Фото № 19. Дворовый северо-западный фасад лит. «Б» (правая часть фасада).
Фoto: Горлов Г.В., октябрь 2025 г.

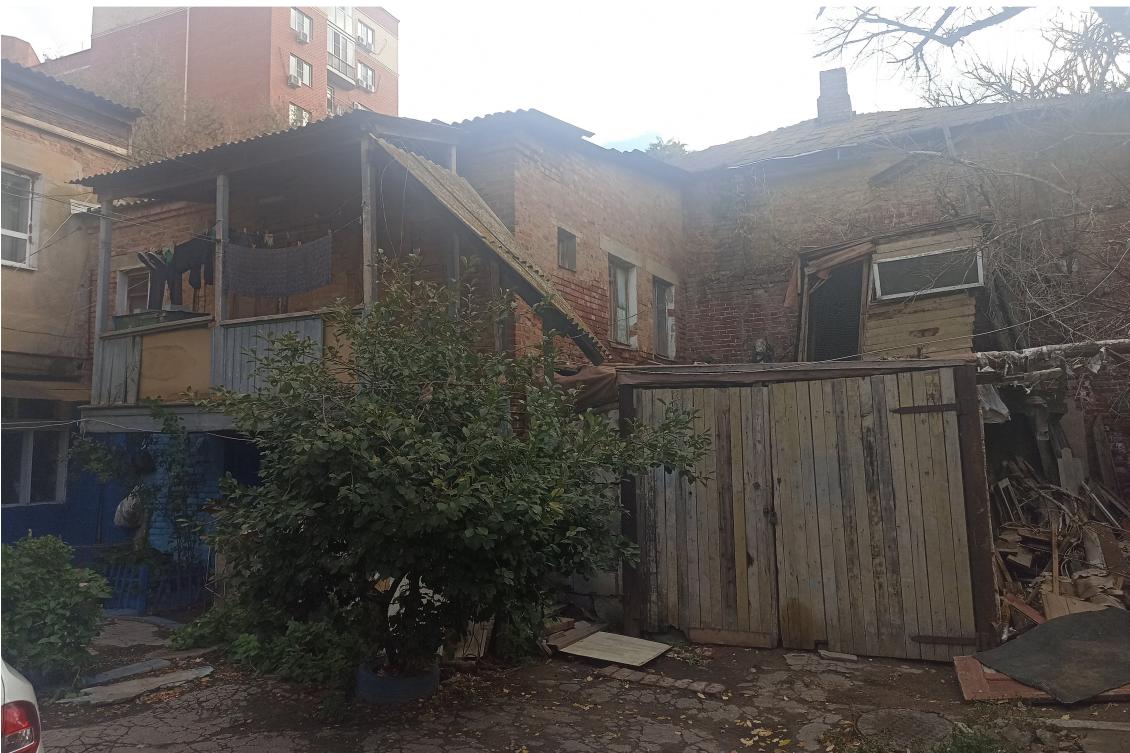
«Усадьба городская», 2-я пол. XIX в. – г. Астрахань, пер. Хлебникова, 14.
Фото № 20. Общий вид лит. «Г», поставленного по юго-западной границе участка.
Фoto: Горлов Г.В., октябрь 2025 г.

Лит. «Г» – двухэтажное кирпичное, прямоугольное в плане строение. Поставлено по юго-западной границе участка и примыкает к лит. «Б» с северо-западной стороны. Со стороны дворового северо-восточного фасада устроена небольшая открытая, деревянная галерея с деревянными стойками, простым дощатым ограждением и шиферным покрытием. На галерею ведёт деревянная лестница, крытая шиферным навесом.

На основании историко-культурных исследований установлено: двухэтажное жилое строение лит. «Г», первоначально являясь одноэтажным каменным амбаром, к 1967 г. было надстроено вторым этажом и становится жилым. К 1979 г. жилое строение лит. «В», примыкающее к лит. «Г» с запада, было снесено, в результате этого архитектурно-планировочное решение лит. «Г» было значительно изменено.

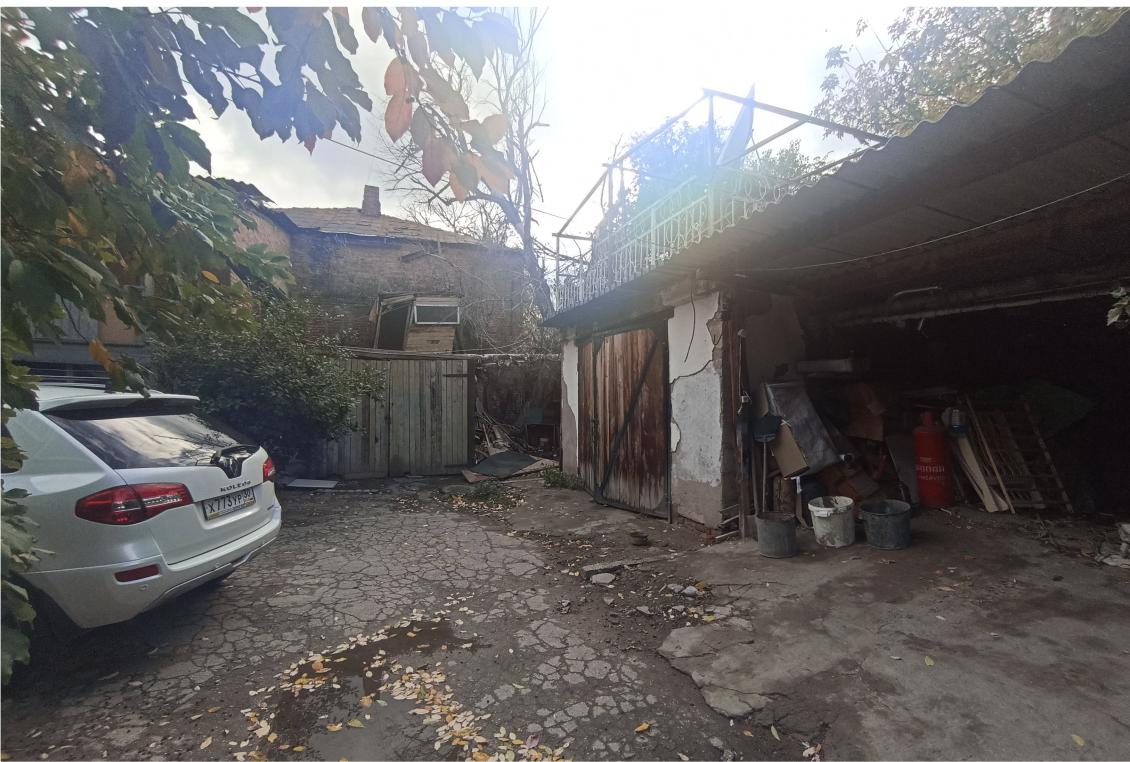
«Усадьба городская», 2-я пол. XIX в. – г. Астрахань, пер. Хлебникова, 14.

Фото № 21. Постройки хозяйственного назначения, возведённые по северо-западной границе участка.

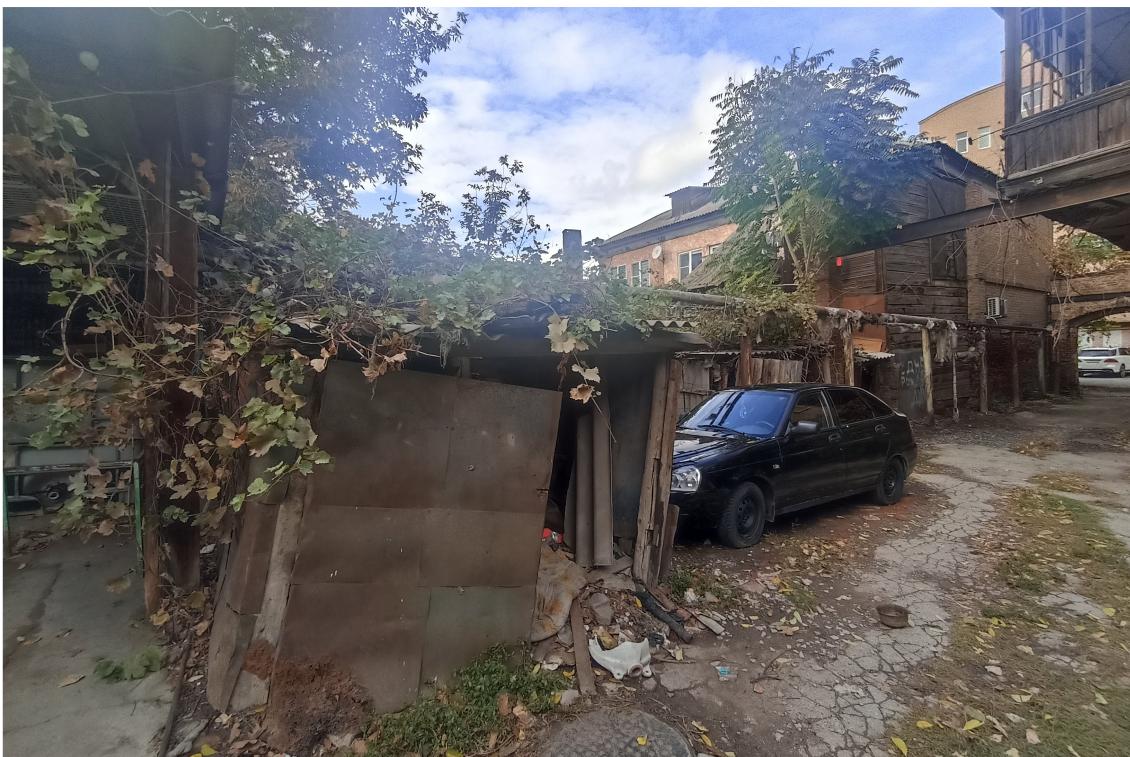
«Усадьба городская», 2-я пол. XIX в. – г. Астрахань, пер. Хлебникова, 14.

Фото № 22. Вид на северо-западную границу участка.
