**«Научно-производственное учреждение «Н А С Л Е Д И Е»**

**Государственная историко-культурная экспертиза,  
проводимая в целях обоснованности включения в Единый  
государственный реестр объектов культурного наследия (памятников  
истории и культуры) народов Российской Федерации  
выявленного объекта культурного наследия  
«Усадьба городская», кон. XIX в., расположенного по адресу:  
г. Астрахань, ул. Урицкого, 23  
(Лит. «А», ограда)**

**Акт**  
**государственной историко-культурной экспертизы,**  
**проводимой в целях обоснованности включения в Единый**  
**государственный реестр объектов культурного наследия (памятников**  
**истории и культуры) народов Российской Федерации**  
**выявленного объекта культурного наследия**  
**«Усадьба городская», кон. XIX в., расположенного по адресу:**  
**г. Астрахань, ул. Урицкого, 23 (Лит. «А», ограда)**

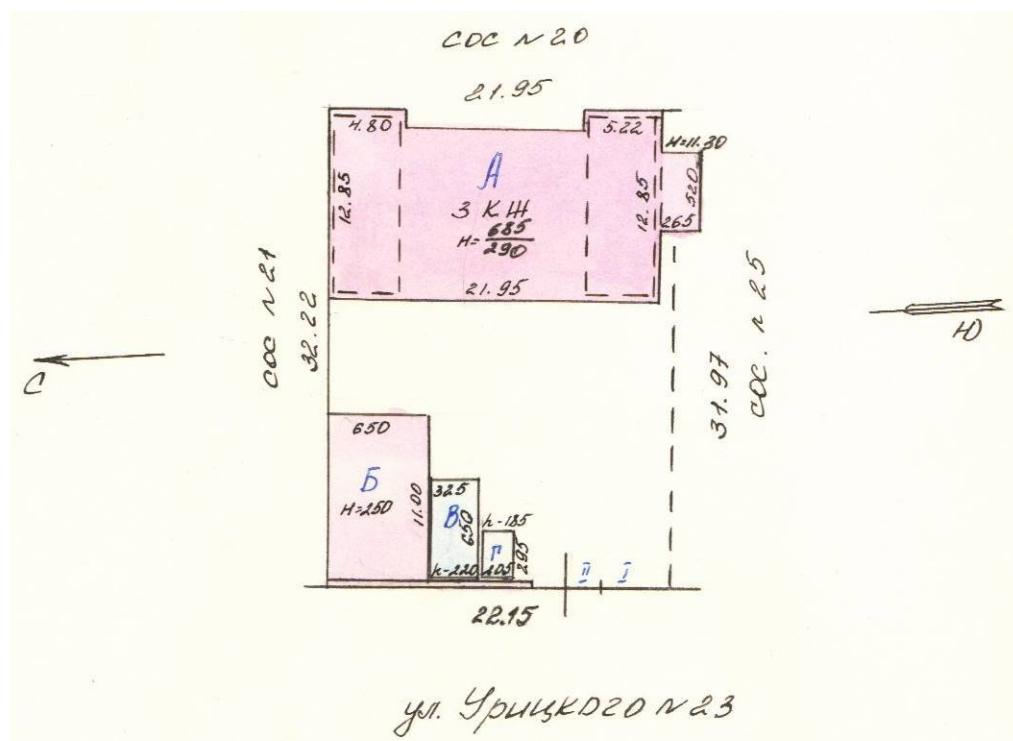
Рисунок 1.

На плане усадебного участка 1999 г. рассматриваемого Объекта (ГБУ АО «БТИ», инв. дело № 2<sup>11</sup>/4, г. Астрахань, ул. Урицкого, 23) показано жилое строение под литерой «А», а также постройки хозяйственного назначения – под литерами «Б», «В», «Г». Строение лит. «А» занимает юго-восточную часть участка и поставлено по северо-восточной, юго-восточной и юго-западной границам участка. Кирпичная ограда возведена в линии застройки ул. Урицкого по северо-западной границе и примыкает к зданию соседнего домовладения (ул. Урицкого, № 21). В северной угловой части участка, вдоль кирпичной ограды (северо-западная граница) расположены хозяйственные постройки. Выход с дворовой территории осуществляется на ул. Урицкого через металлические современные проездные ворота, примыкающие к кирпичной ограде с запада, устроены в центральной части ограждения по северо-западной границе. (см. рисунок 1)

Выкопировка из плана усадебного участка по ул. Урицкого, 23

(архив ГБУ АО «БТИ», инв. дело № 2 11/4, 1999 г.)

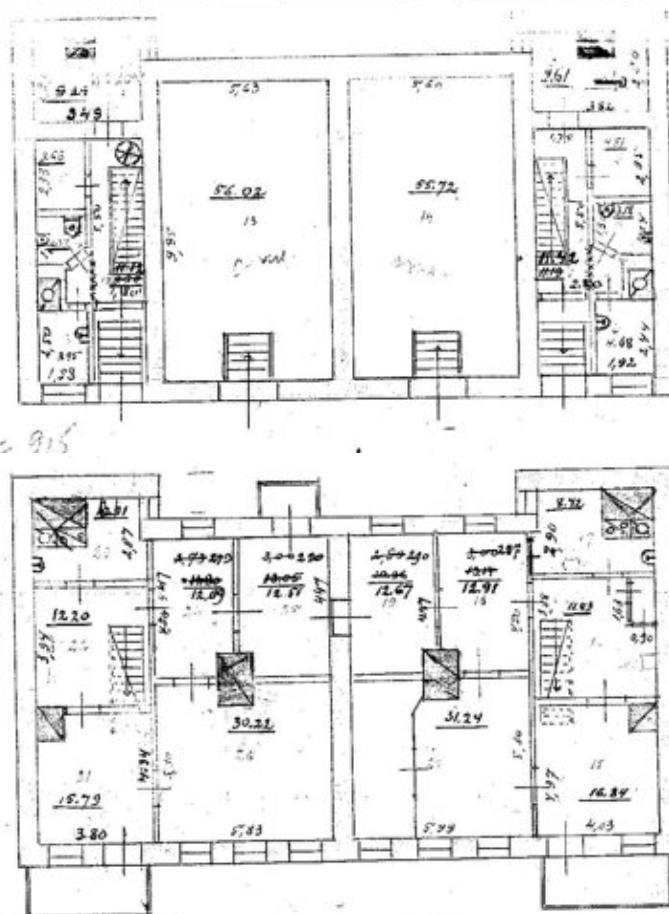
Судя по планам БТИ, центральную часть первого этажа двухэтажного дома занимали склады (два отдельных помещения, входы со двора), в боковых частях располагались лестничные клетки и по одному небольшому жилому

помещению (изначально, вероятно, предполагавшиеся для прислуги); во втором этаже располагались квартиры (предположительно, до революции – две, затем – уплотненные. (13)

Поэтажные планы 1, 2 этажей лит. «А», 1927 г.

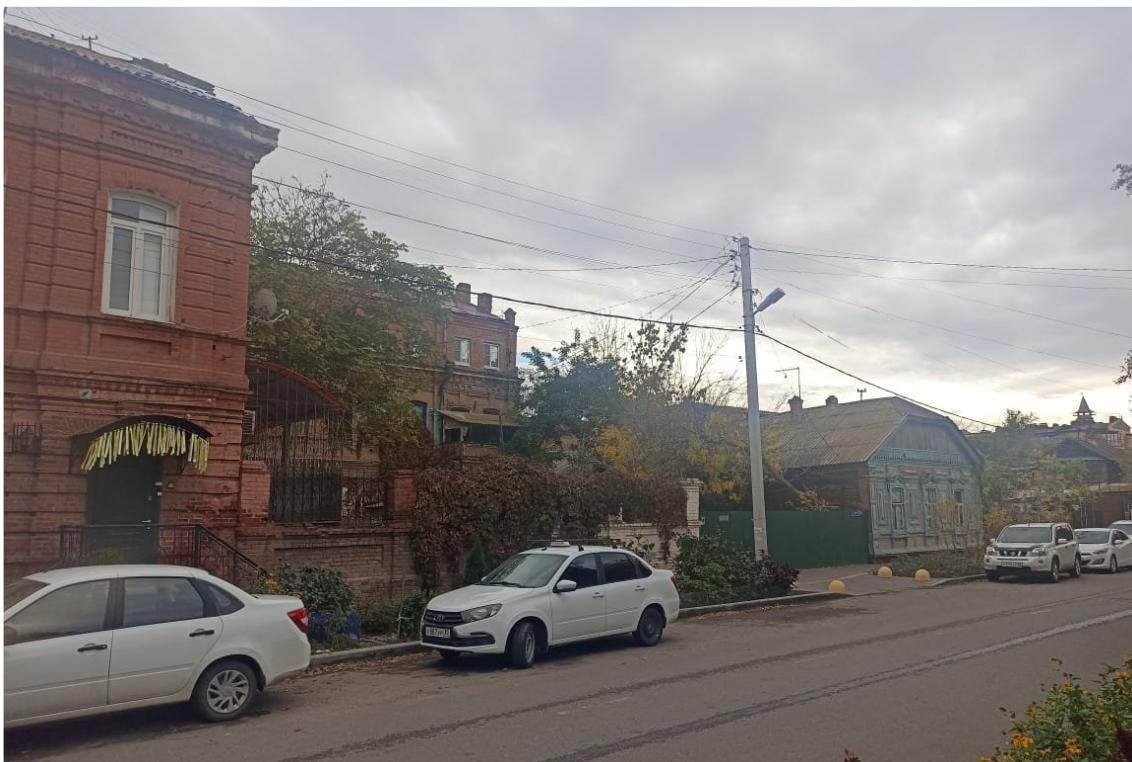
«Усадьба городская», кон. XIX в. – г. Астрахань, ул. Урицкого, 23.  
Фото № 1. Объект в окружающей застройке. Вид с севера (ул. Урицкого).  
Фото: Горлов Г.В., октябрь 2025 г.

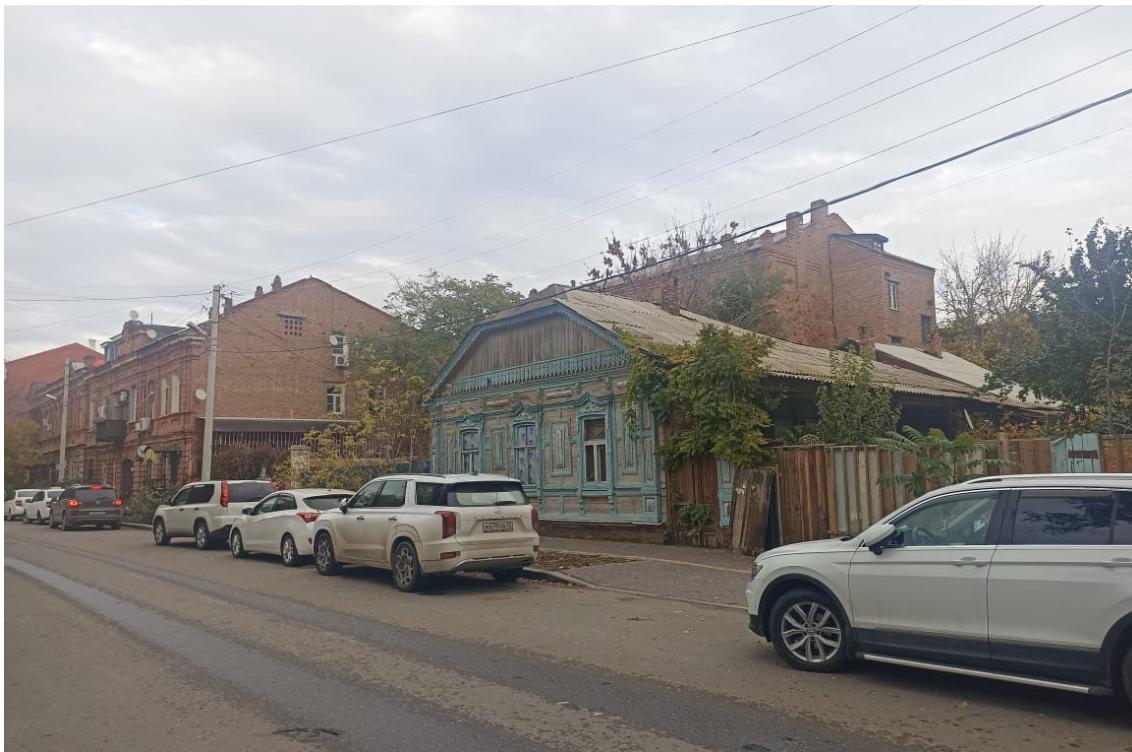
«Усадьба городская», кон. XIX в. – г. Астрахань, ул. Урицкого, 23.  
Фото № 2. Объект в окружающей застройке. Вид с запада (ул. Урицкого).  
Фото: Горлов Г.В., октябрь 2025 г.

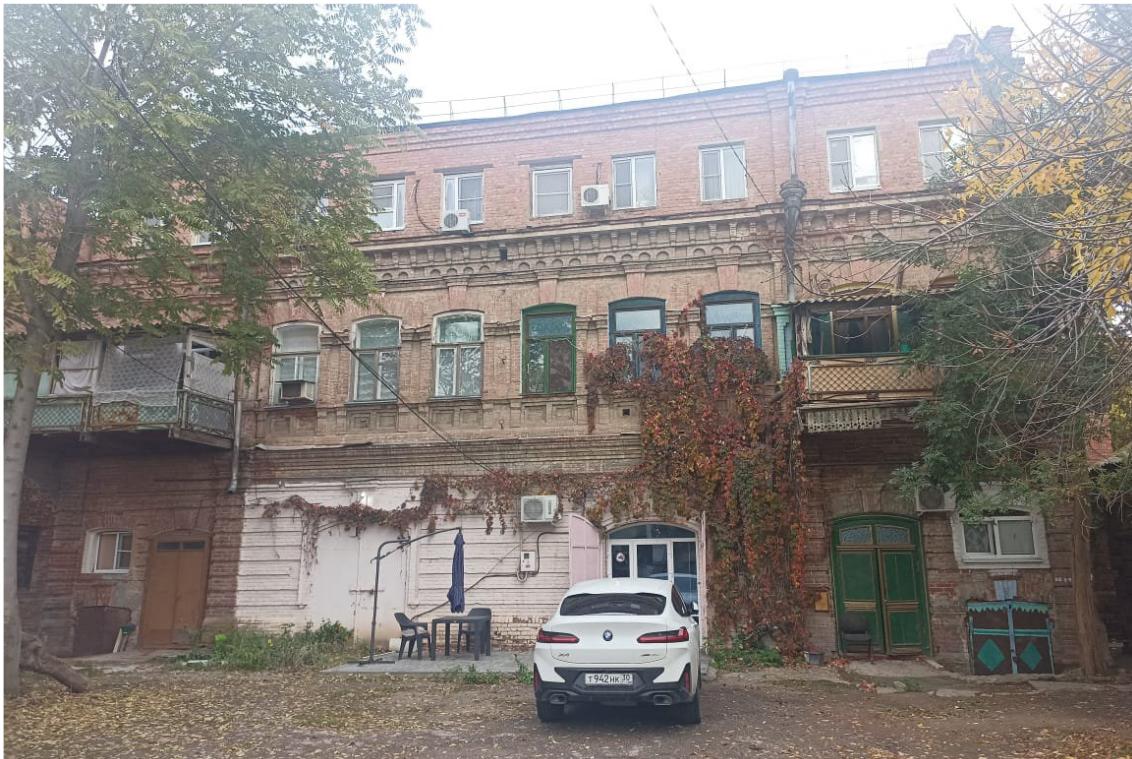
Дворовый северо-западный фасад, выполняющий роль главного фасада, симметричен. Стены 1-го этажа оформлены линейным рустом. Цоколь выделен профилированным карнизом. Междуэтажное членение между 1-ым и 2-ым этажами обозначено широким профилированным карнизом, между 2-ым и 3-им – широким поясом, состоящим из профилированных карнизов, аркатурного ряда и ряда фигурных декоративных кронштейнов, поддерживающих белокаменную полочку. Стены 3-го этажа (позднего) венчаются широким ступенчатым карнизом незначительного выноса. Боковые двухосные части фасада, flankирующие центральную шестиосную часть, выделены лопатками, скрепованными по горизонтальным карнизам. Лопатки 1-го этажа оформлены рустом, 2-го этажа – фигурными нишами, лопатки 3-го (позднего) этажа – гладкие.

Оконные проёмы 1-го и 2-го этажей с лучковой перемычкой, 3-го этажа с плоской.

Окна 1-го этажа небольшие, расположены в боковых частях фасада над входами в подвальное помещение. Окна, как и дверные проёмы входов в подвал, оформлены крупным замковым камнем.

Высокие проёмы окон 2-го этажа фланкированы гладкими пиластрами, поддерживающими полуналичник с крупным скрепованным замковым камнем. Под окнами расположена незначительная ниша, в которую помещены парные ступенчатые ниши.

Окна 3-го этажа (позднего) лишены обрамлений.

Фото № 3. Дворовый (главный) северо-западный фасад лит. «А».

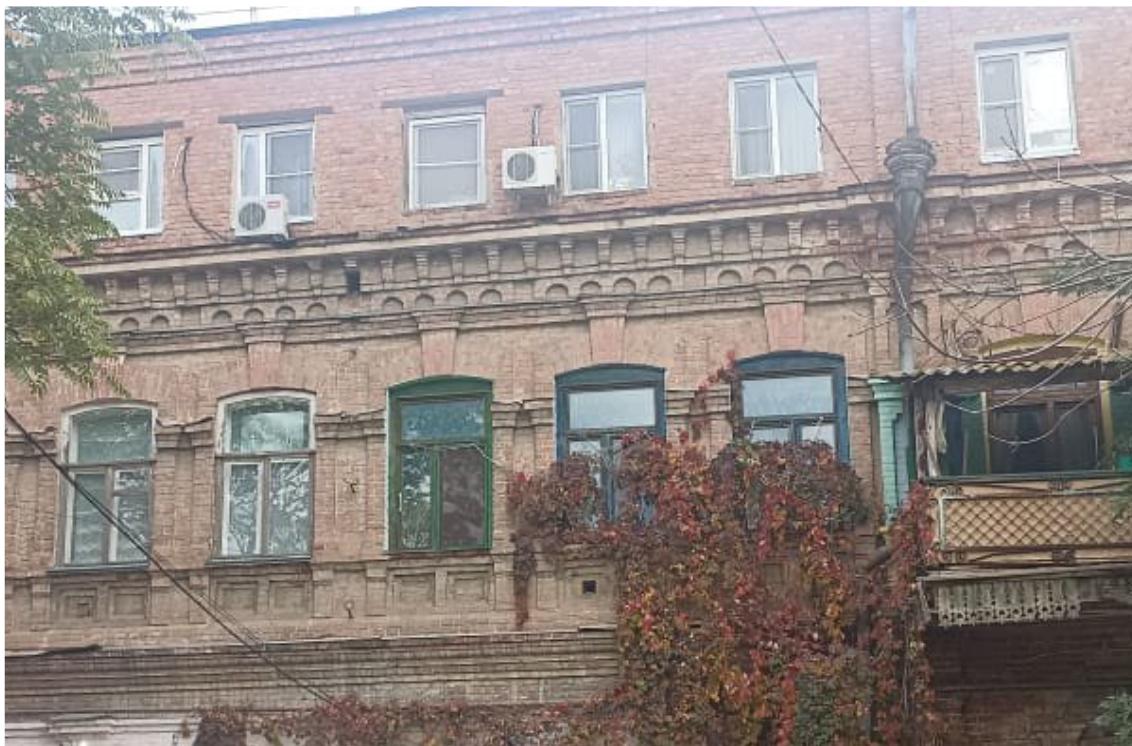
Фото № 4. Декоративное оформление 2-го этажа дворового (главного)

северо-западного фасада лит. «А».

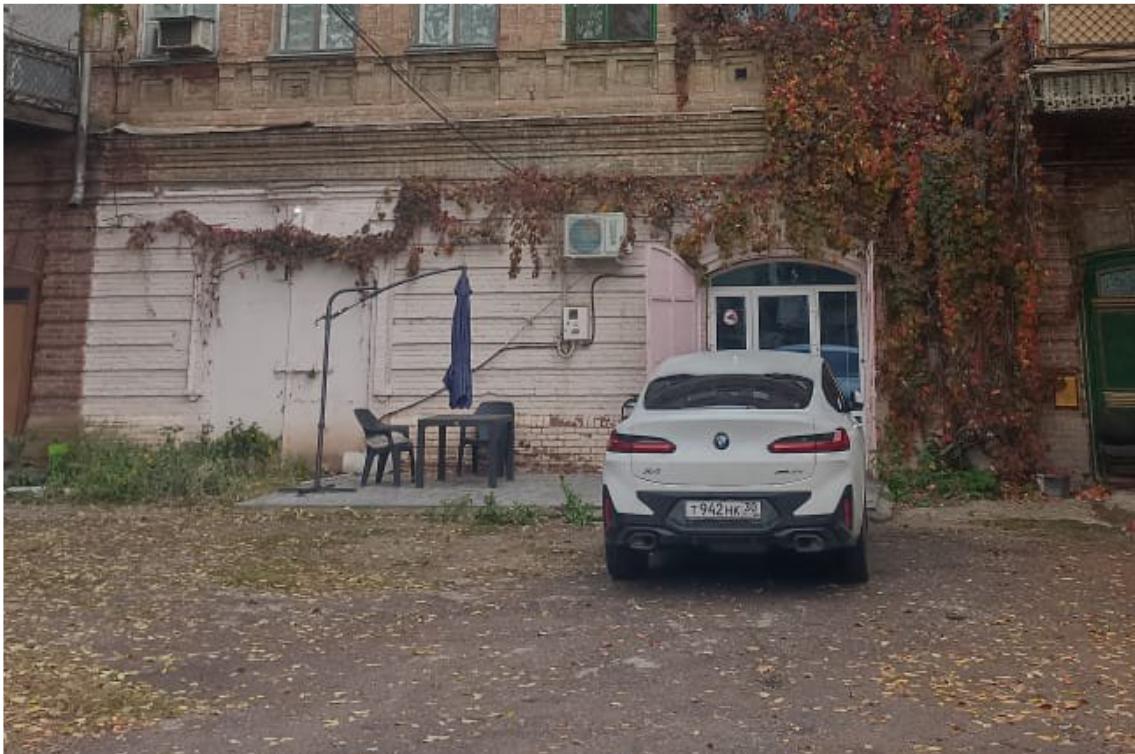
Крупные дверные проёмы, расположенные в центральной шестиосной части фасада, с лучковой перемычкой. Оформлены профилированным полуналичником с крупным трёхчастным замковым камнем. Проёмы закрыты металлическими дверями.

«Усадьба городская», кон. XIX в. – г. Астрахань, ул. Урицкого, 23.  
Фото № 5. Декоративное оформление 1-го этажа дворового (главного) северо-западного фасада лит. «А». Дверные проёмы с металлическими дверями в центральной шестиосной части фасада.  
Фото: Горлов Г.В., октябрь 2025 г.

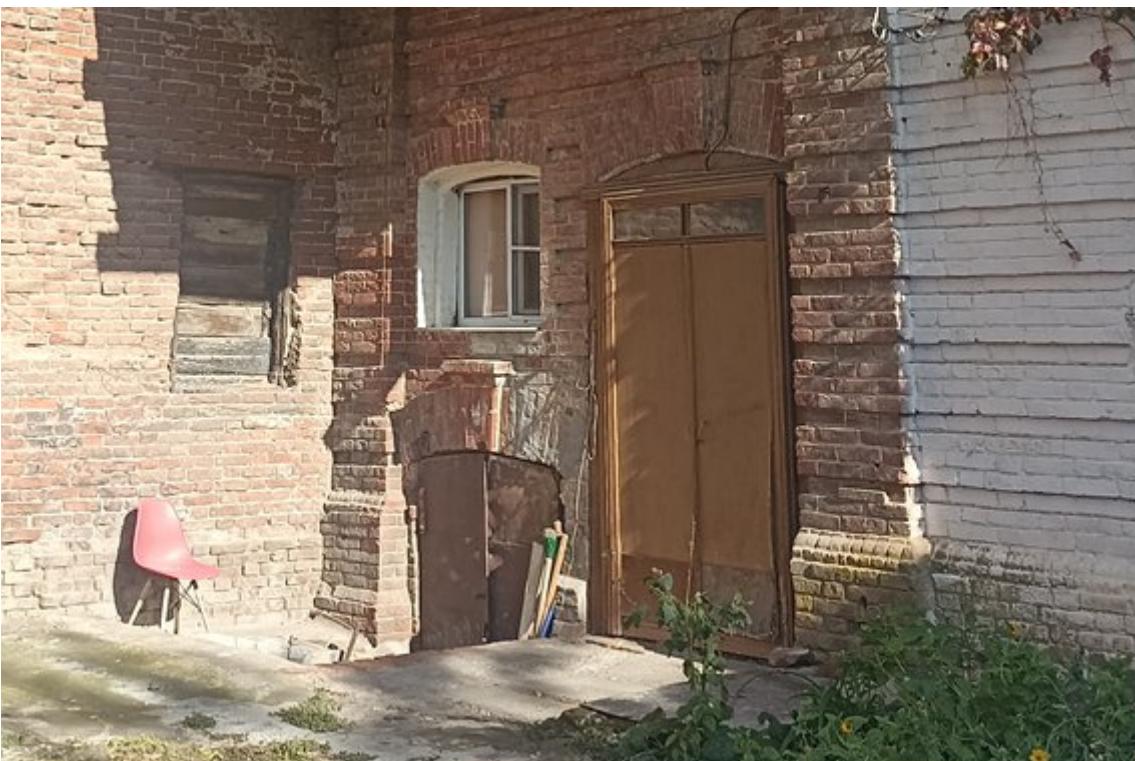
Дверные проёмы входов в помещения 1-го и 2-го этажей, расположенные в боковых двухосных частях фасада, с лучковой перемычкой и крупным замковым камнем. Входные двери деревянные, поздние.

«Усадьба городская», кон. XIX в. – г. Астрахань, ул. Урицкого, 23.  
Фото № 6. Левая боковая двухосная часть фасада. Входная дверь лестничной клетки, ведущей в помещения 1-го и 2-го этажей. Окно 1-го этажа над металлической входной дверью в подвальное помещение.  
Фото: Горлов Г.В., октябрь 2025 г.

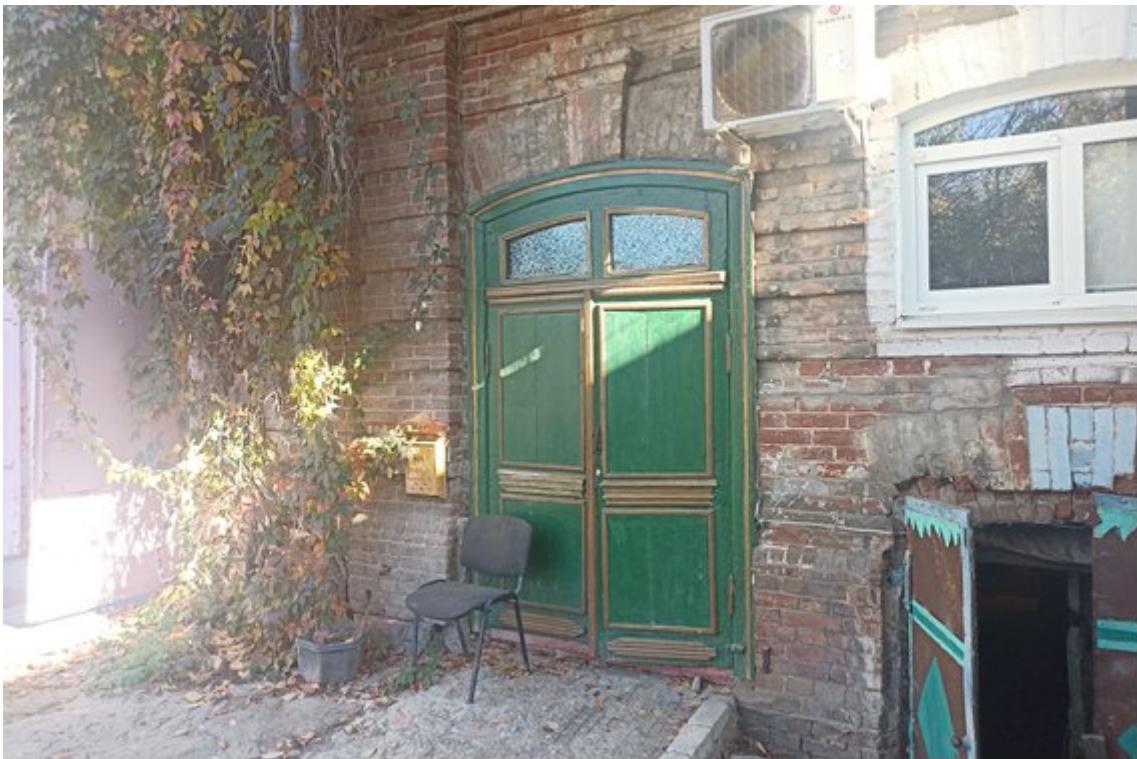
«Усадьба городская», кон. XIX в. – г. Астрахань, ул. Урицкого, 23.  
Фото № 7. Правая боковая двухосная часть фасада. Входная дверь лестничной клетки, ведущей в помещения 1-го и 2-го этажей. Окно 1-го этажа над металлической входной дверью в подвальное помещение.  
Фото: Горлов Г.В., октябрь 2025 г.

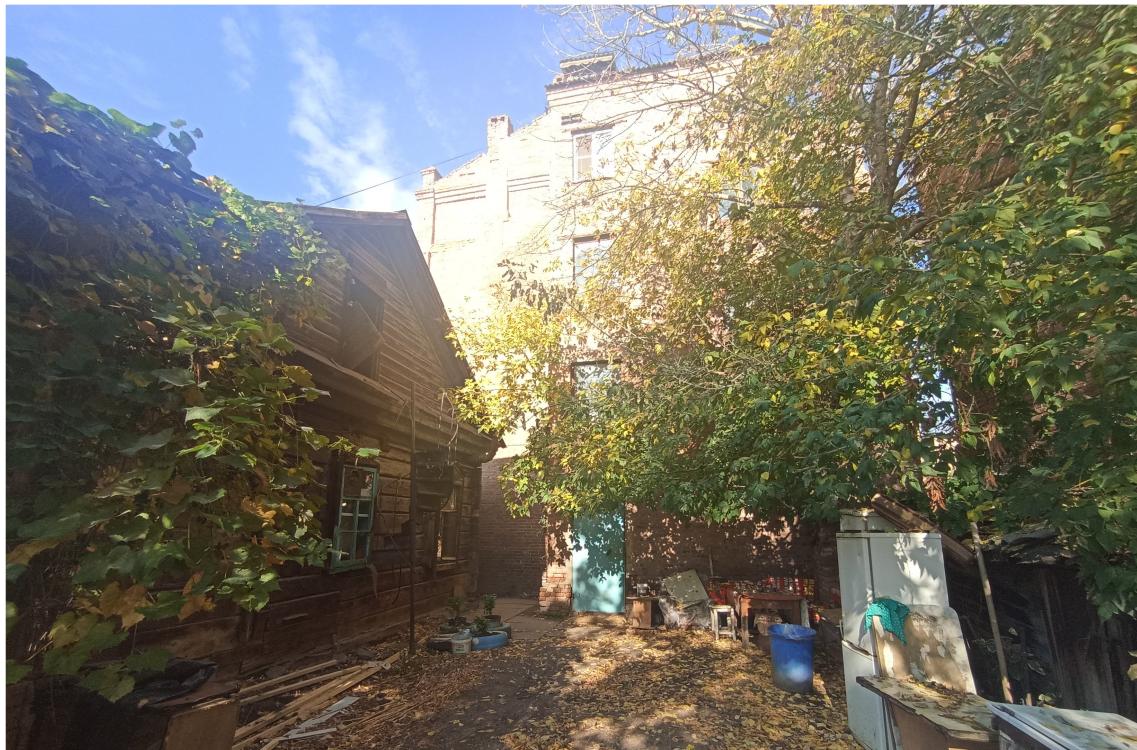
**Лит. «А»** – над всем объёмом здания надстроен третий этаж (нач. 60-х гг. XX в.) и со стороны юго-западного фасада пристроен небольшой объём входного блока с лестницей, ведущей в помещения 3-го этажа. Частично деструктирована кладки лучковых перемычек дверных проёмов входов в подвал. У балкона 2-го этажа левой боковой части фасада утрачен резной

«Усадьба городская», кон. XIX в. – г. Астрахань, ул. Урицкого, 23.  
Фото № 8. Вид на дворовый юго-западный (торцовый) фасад лит. «А» с пристроеем входного блока с лестницей, ведущей в помещения 3-го этажа, со стороны дворовой территории соседнего домовладения.  
Фото: Горлов Г.В., октябрь 2025 г.

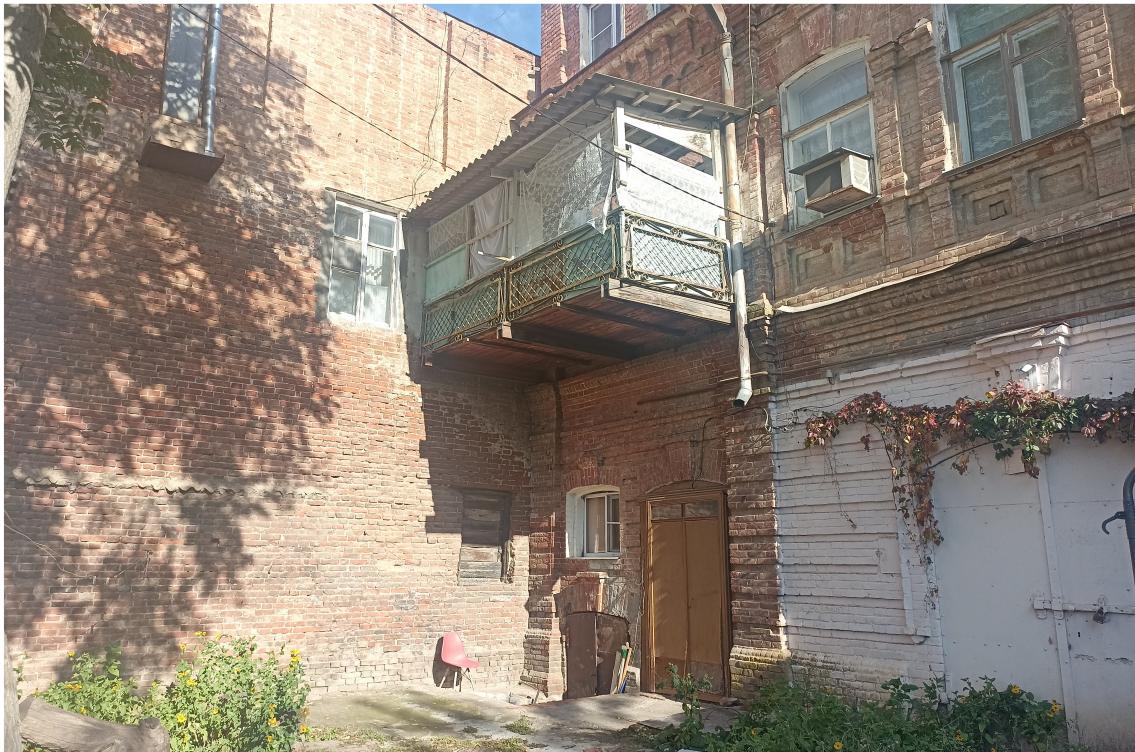
Второй этаж акцентирован балконами, расположеннымими в боковых частях фасада. Балконы с кованым ограждением из металлических ажурных решёток, и частично сохранившимся деревянным декором из пропильной резьбы.

деревянный подзор, у балкона 2-го этажа правой боковой части резной подзор сохранился частично. Утрачены ворота и правая часть ограды.

«Усадьба городская», кон. XIX в. – г. Астрахань, ул. Урицкого, 23.  
Фото № 9. Левая боковая двухосная часть фасада. Балкон 2-го этажа.  
Фото: Горлов Г.В., октябрь 2025 г.

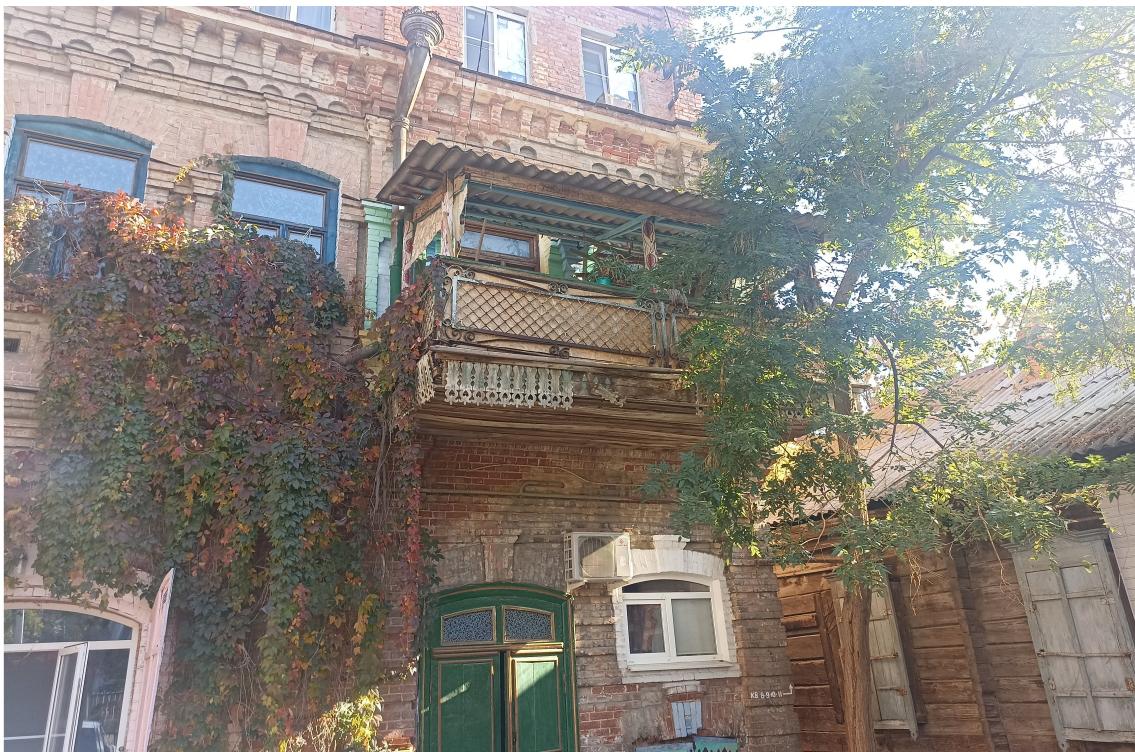
«Усадьба городская», кон. XIX в. – г. Астрахань, ул. Урицкого, 23.  
Фото № 10. Правая боковая двухосная часть фасада. Балкон 2-го этажа.  
Фото: Горлов Г.В., октябрь 2025 г.

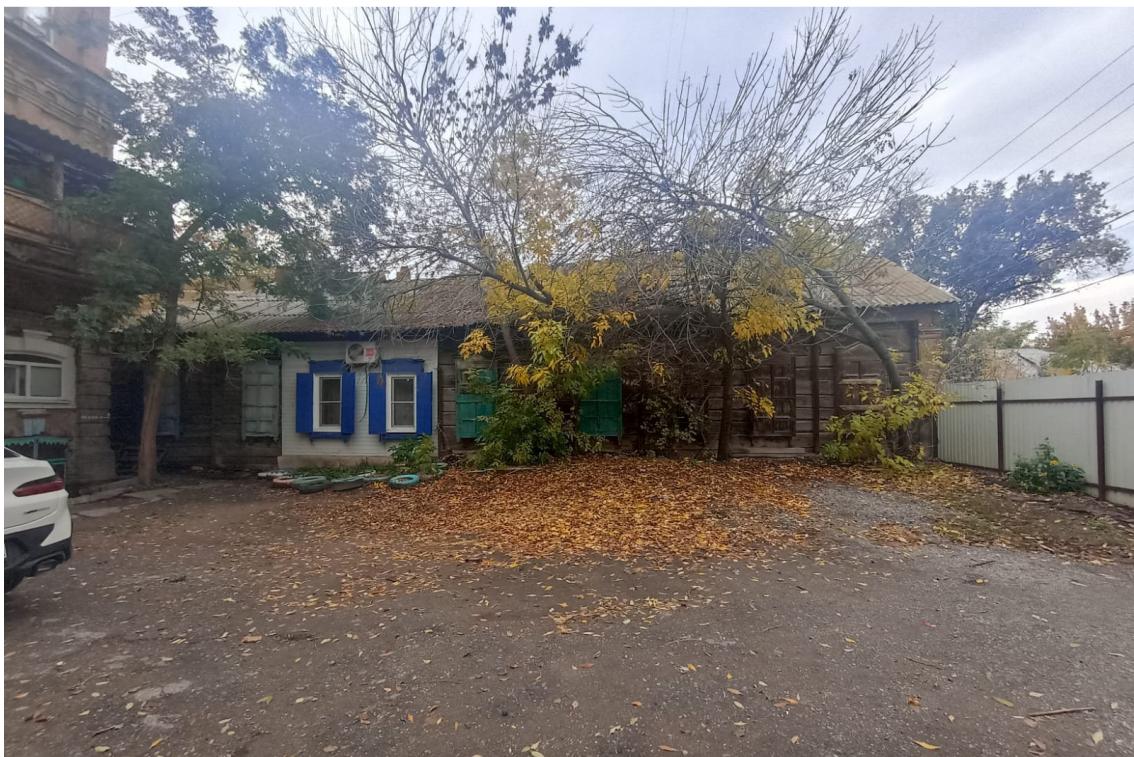
Фото № 11. Вид с дворовой территории на юго-западную границу участка, проходящую по наружной стене жилого строения соседнего домовладения (ул. Урицкого, 25).

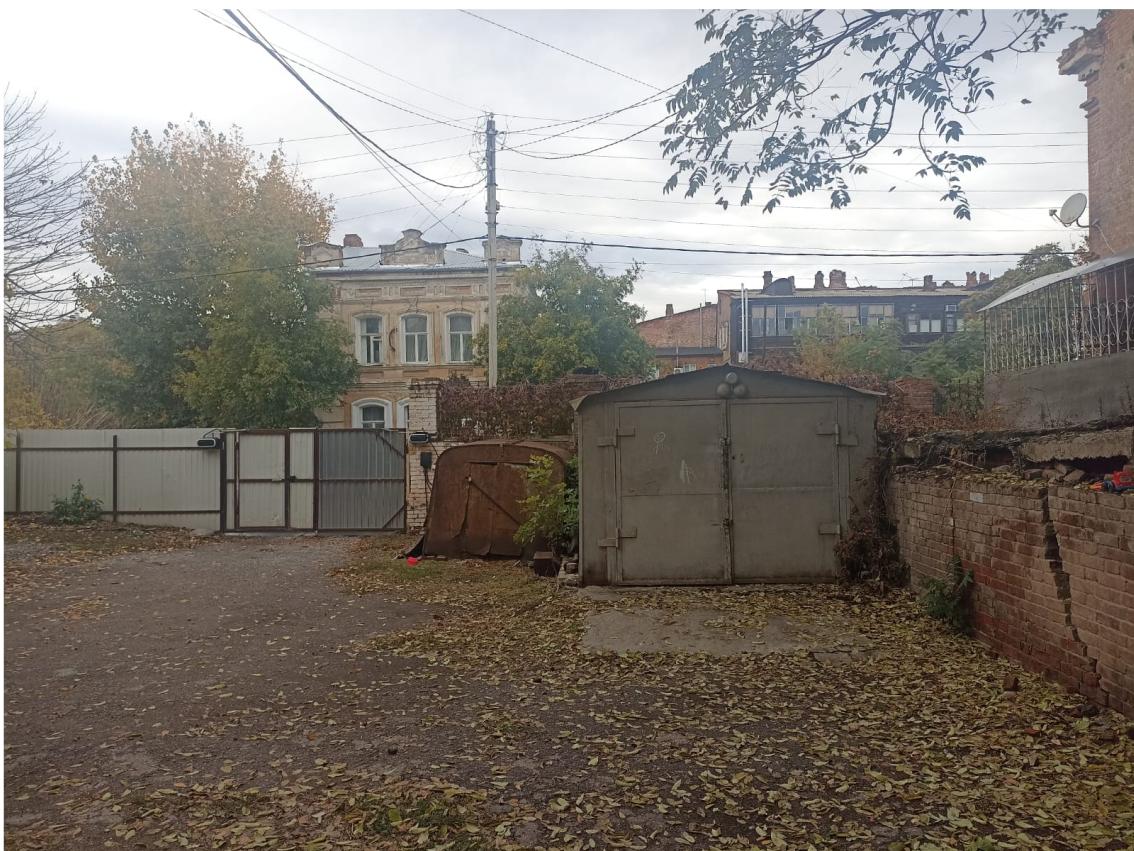
Фото № 12. Вид с дворовой территории на северо-западную границу участка, проходящую по линии застройки ул. Урицкого.

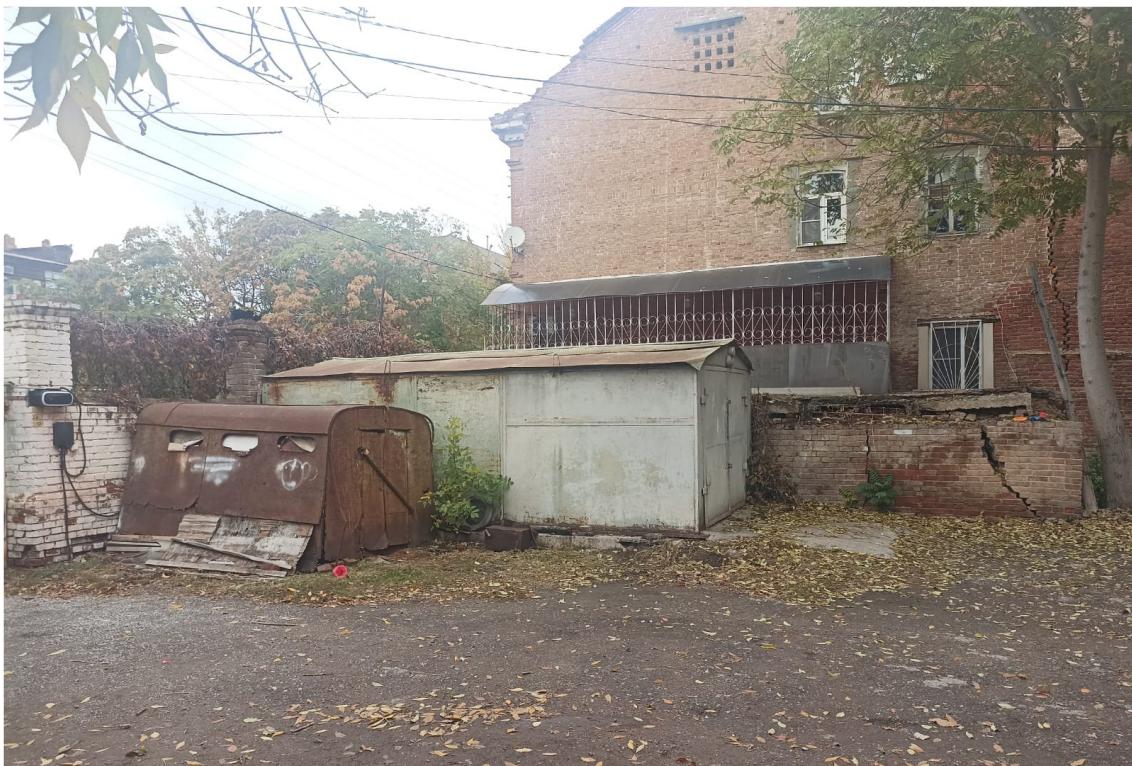
Фото № 13. Вид с дворовой территории на северо-восточную границу участка, проходящую по наружной стене жилого строения соседнего домовладения (ул. Урицкого, 21), а также на сооружения хозяйственного назначения.

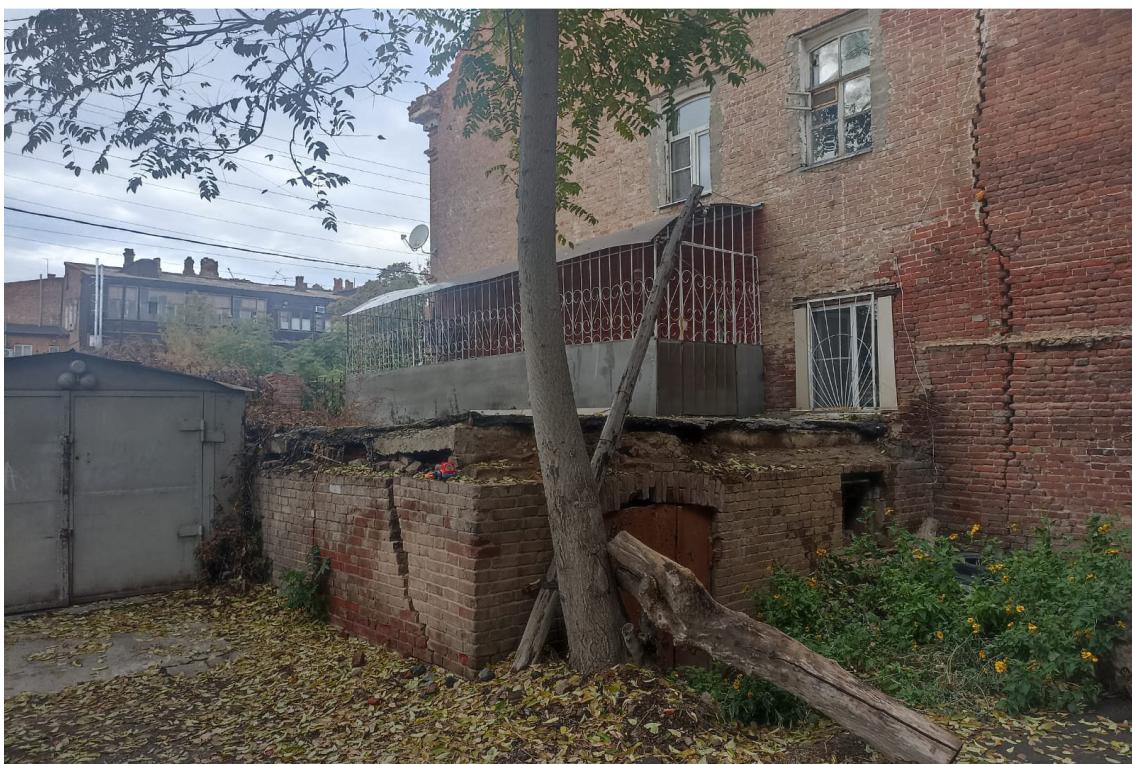
Фото № 14. Вид на постройку хозяйственного назначения лит. «Б».

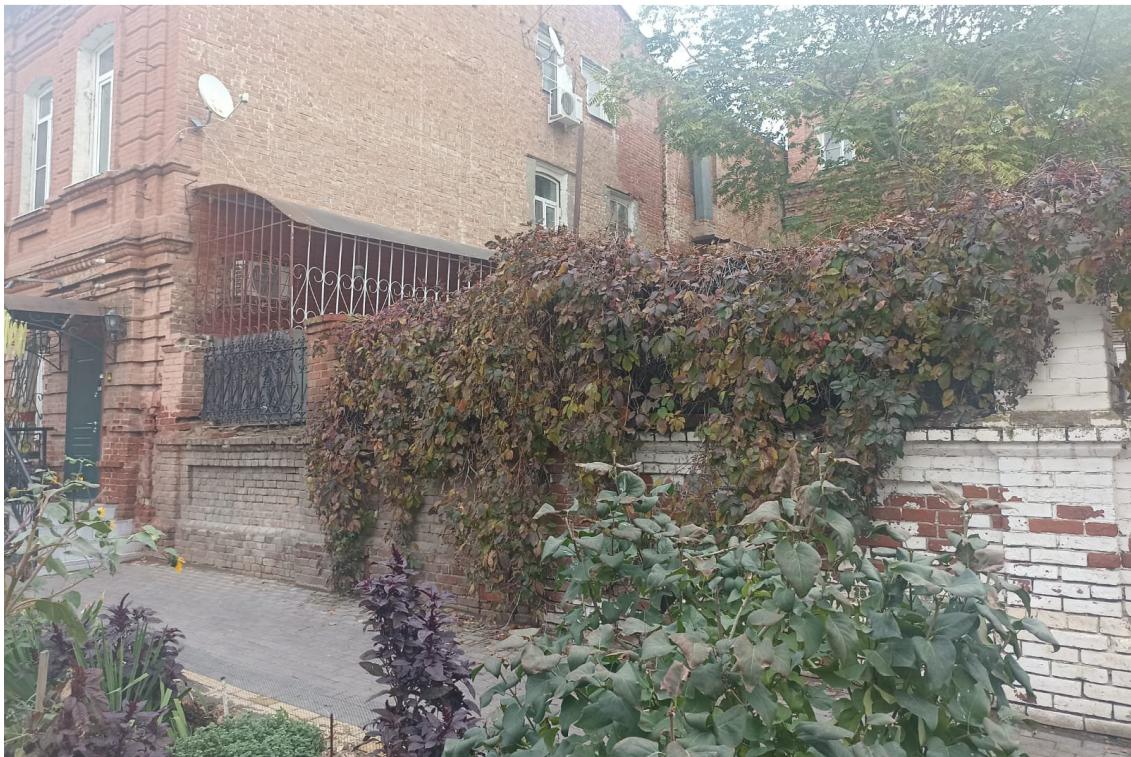
**Ограда:** кирпичная ограда, состоящая из столбиков на высоком основании и пряслей, не оштукатурена, частично окрашена. Столбики ограды соединены между собой металлической кованной ажурной решёткой, пряслы имеют двухскатное завершение и оформлены крупной лежачей нишой.

Фото № 15. Вид на кирпичную ограду с запада.

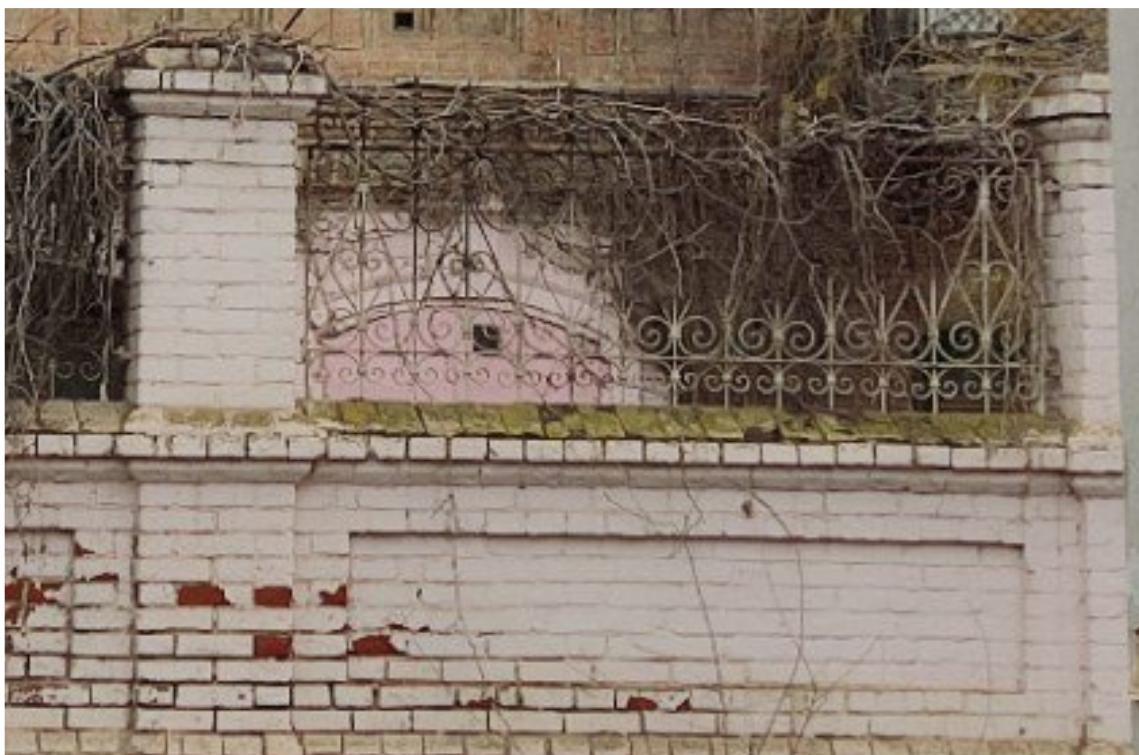
Фото № 16. Металлическая кованая решётка кирпичной ограды.
