**Государственная историко-культурная экспертиза,
проводимая в целях обоснования целесообразности включения в Единый
государственный реестр объектов культурного наследия (памятников
истории и культуры) народов Российской Федерации
выявленного объекта культурного наследия**

**«Усадьба городская», 2-я пол. XIX в., расположенного по адресу:
г. Астрахань, ул. Чалабяна, 24, ул. Ногина, 8,
ул. 3-я Интернациональная, 19 (Лит. «А», «А¹», «Б»)**

Акт
государственной историко-культурной экспертизы,
проводимой в целях обоснования целесообразности включения в Единый
государственный реестр объектов культурного наследия (памятников
истории и культуры) народов Российской Федерации
выявленного объекта культурного наследия
«Усадьба городская», 2-я пол. XIX в., расположенного по адресу:
г. Астрахань, ул. Чалабяна, 24, ул. Ногина, 8,
ул. 3-я Интернациональная, 19 (Лит. «А», «А¹», «Б»)

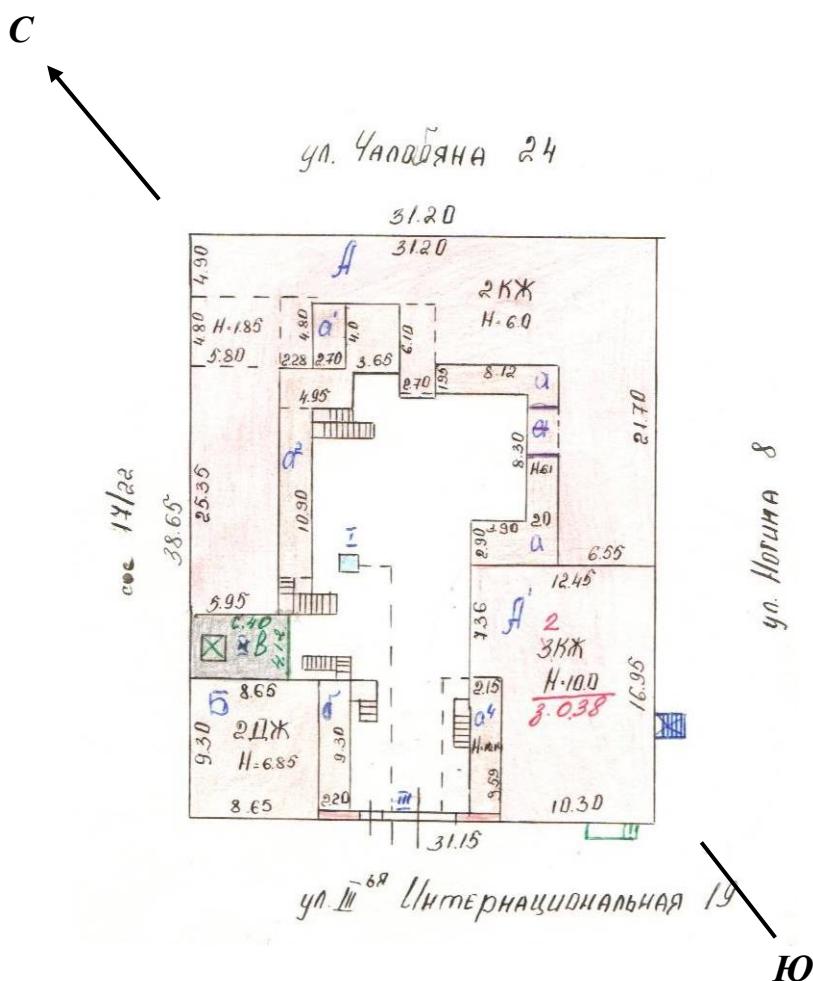
Рисунок 1.

На плане усадебного участка 2000 г. рассматриваемого Объекта (ГБУ АО «БТИ», инв. дело № 2¹¹¹/4, г. Астрахань, ул. 3-я Интернациональная, ул. Ногина, ул. Чалабяна, 19/8/24) показаны жилые строения с дворовыми галереями под литерами «А, а, а^{1,2}», «А¹, а⁴», «Б, б», а также постройка хозяйственного назначения под литерой «В». Строение лит. «А» занимает северо-восточную часть участка и поставлено по трём границам: северо-западной (границит с соседним домовладением по ул. Чалабяна № 22), северо-восточной (линия застройки ул. Чалабяна) и юго-восточной (линия застройки ул. Ногина). Строение лит. «А¹» вплотную примыкает к лит. «А» с юго-западной стороны, занимает угловую южную часть участка и поставлено по двум границам: юго-восточной (линия застройки ул. Ногина) и юго-западной (линия застройки ул. 3-я Интернациональная). Строение лит. «Б» расположено в западной угловой части участка и поставлено по границам: юго-западной (линия застройки ул. 3-я Интернациональная) и северо-западной (границит с соседним домовладением по ул. 3-я Интернациональная № 17). Выход с дворовой территории на ул. 3-я Интернациональная осуществляется через кирпичные проездные ворота, устроенные между лит. «А¹» и лит. «Б», на ул. Чалабяна – через сквозной проход, устроенный в 1-ом этаже лит. «А». (см. рисунок 1)

**Выкопировка из плана усадебного участка по ул. 3-я Интернациональная, 19,
ул. Нескучная, 8, ул. Нескучная, 24**

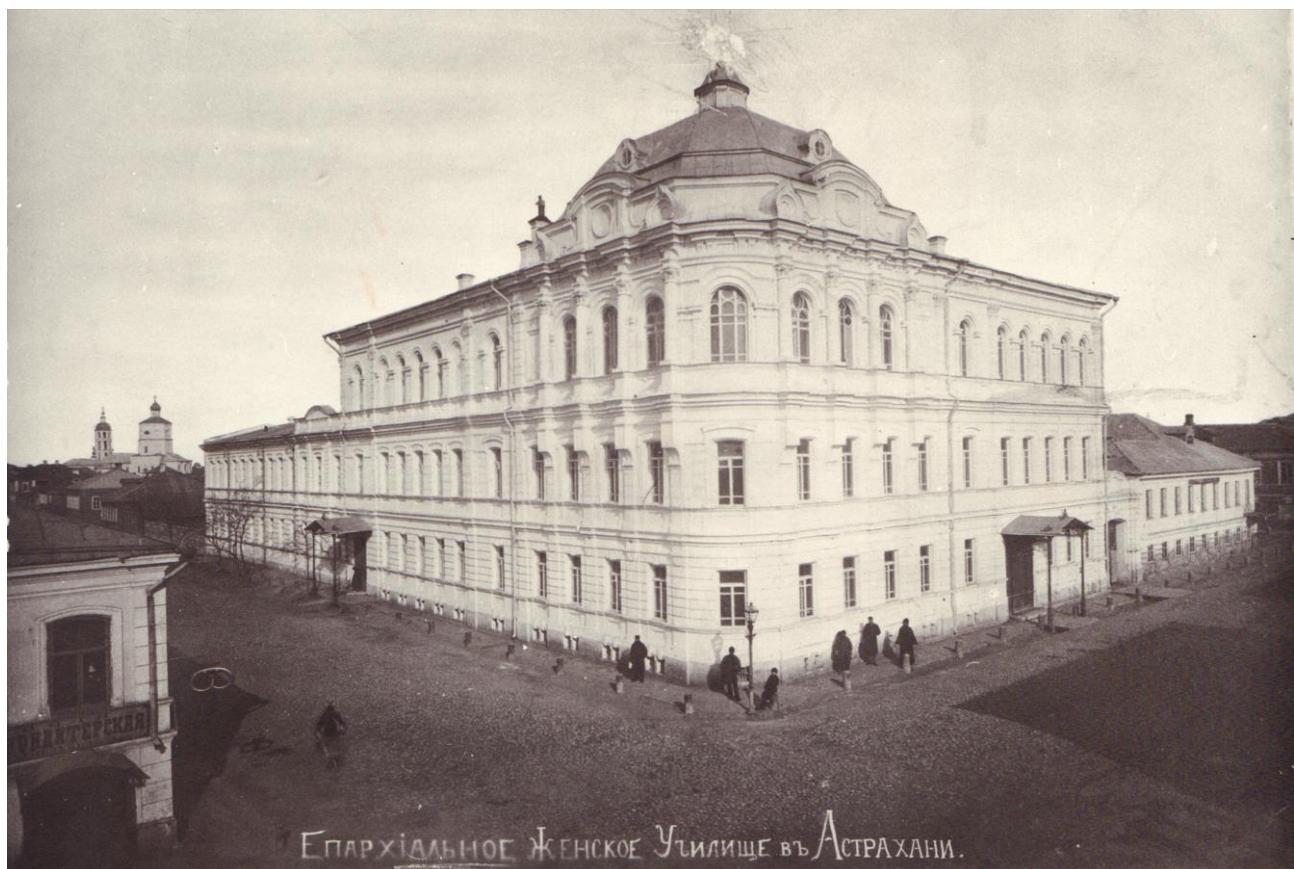
На фотографиях начала XX в., запечатлевших Епархиальное женское училище, в левой части снимка хорошо просматривается угол исследуемого здания (совр. лит. «А»). Угловое помещение занимала кондитерская.

Вид на Епархиальное женское училище от угла ул. Ново-Исадной и Армно-Успенской, до 1908 г. В левой части снимка – дом Аверьянова (в угловом входе – кондитерская)

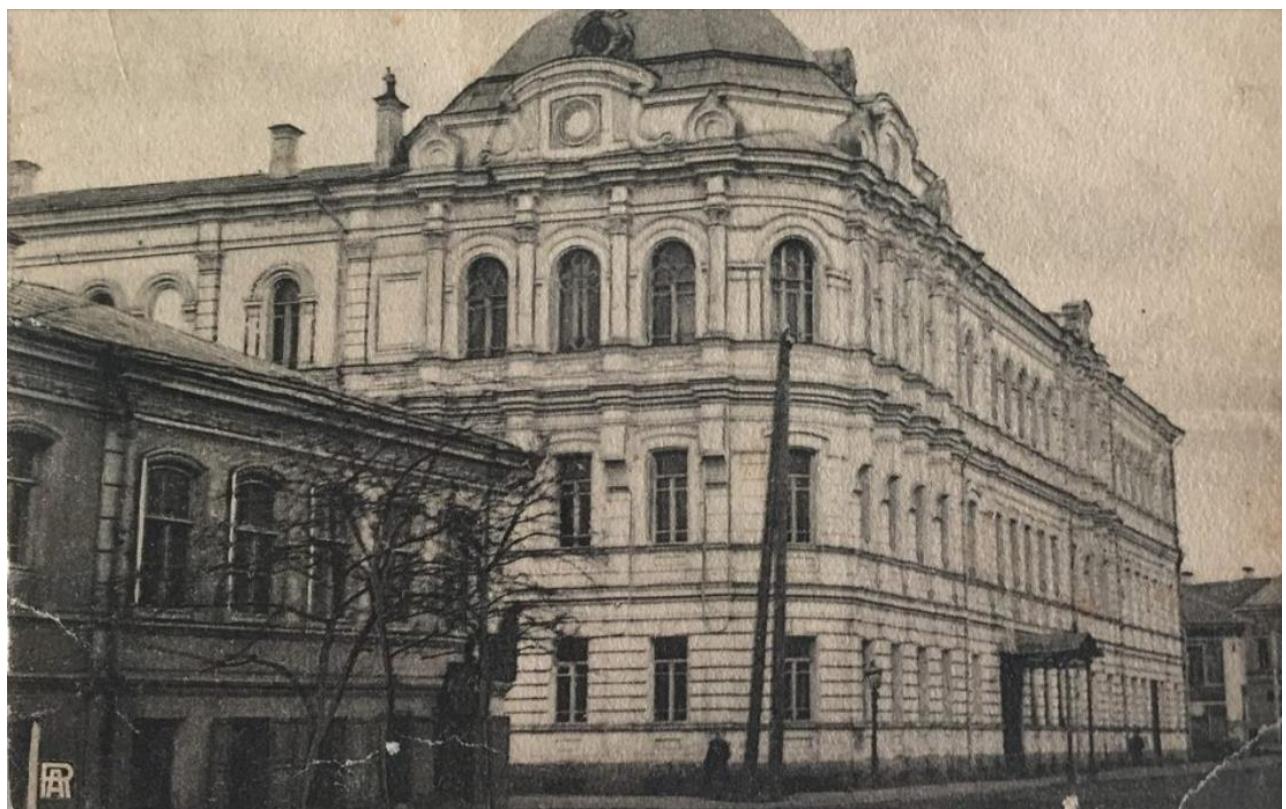
Вид по ул. Ново-Исадной в сторону Епархиального женского училища, после 1908 г.
В левой части снимка – дом Аверьянова.

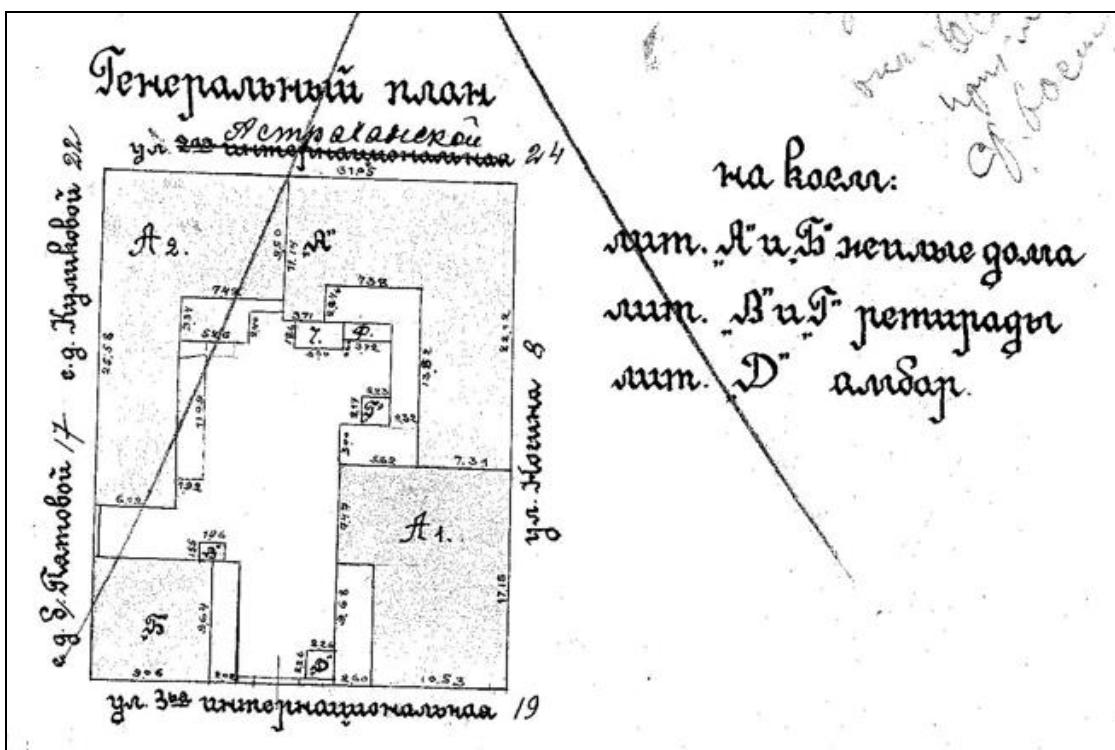
- лит. «А» (составлен из лит. «А» - на углу ул. Чалабяна и Ногина; лит. «А¹» – на углу ул. 3-я Интернациональная и Ногина; лит. «А²» – по ул. Чалабяна и вдоль северо-западной границы двора), с мезонином над северо-западным крылом и с дворовыми галереями – жилой дом;
 - лит. «Б» (по ул. 3-й Интернациональной, слева), с входной галереей и подвалом – жилой дом;
 - лит. «В», «Г» (во дворе) – ретирады;
 - лит. «Д» (примыкает к лит. «А» по ул. 3-й Интернациональной) – амбар.
 - ворота по ул. 3-я Интернациональная. (6)

Генплан БТИ участка, 1927-1952 гг.

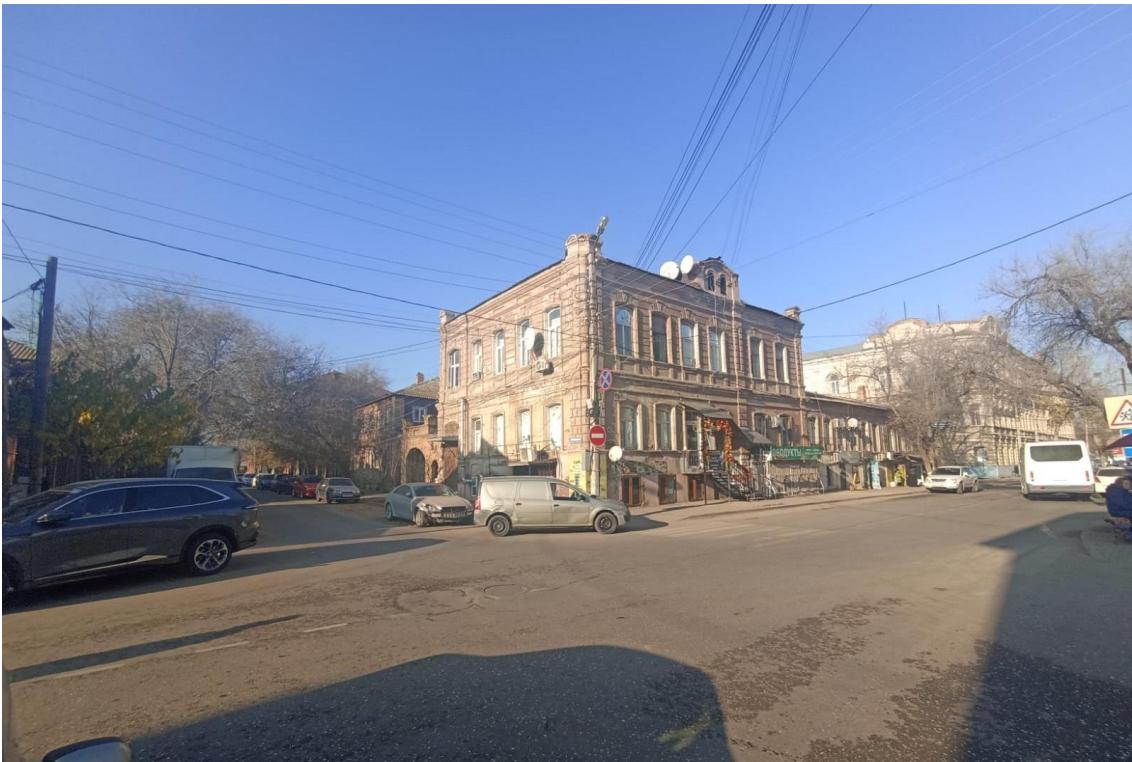
«Усадьба городская», 2-я пол. XIX в. – г. Астрахань,
ул. Чалабяна, 24, ул. Ногина, 8, ул. 3-я Интернациональная, 19.
Фото № 1. Общий вид Объекта в окружающей застройке с юга
(ул. 3-я Интернациональная / ул. Ногина).
Фото: Горлов Г.В., ноябрь 2025 г.

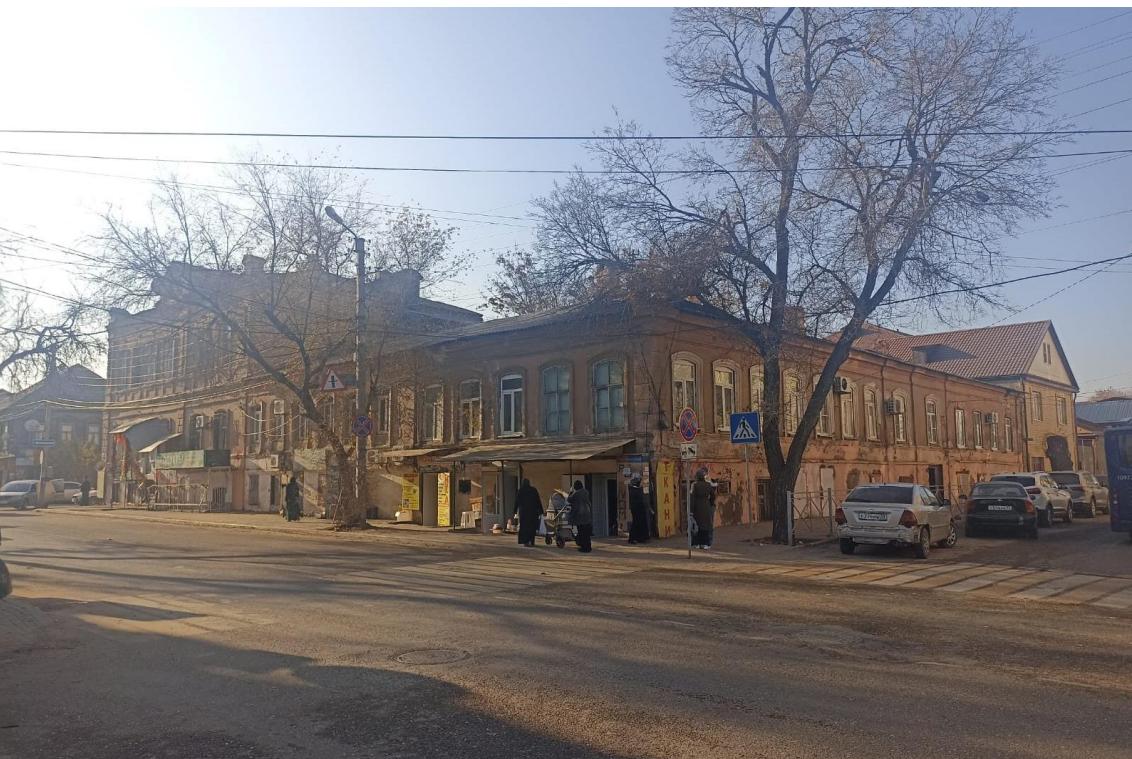
«Усадьба городская», 2-я пол. XIX в. – г. Астрахань,
ул. Чалабяна, 24, ул. Ногина, 8, ул. 3-я Интернациональная, 19.
Фото № 2. Общий вид Объекта в окружающей застройке с востока
(ул. Ногина / ул. Чалабяна).
Фото: Горлов Г.В., ноябрь 2025 г.

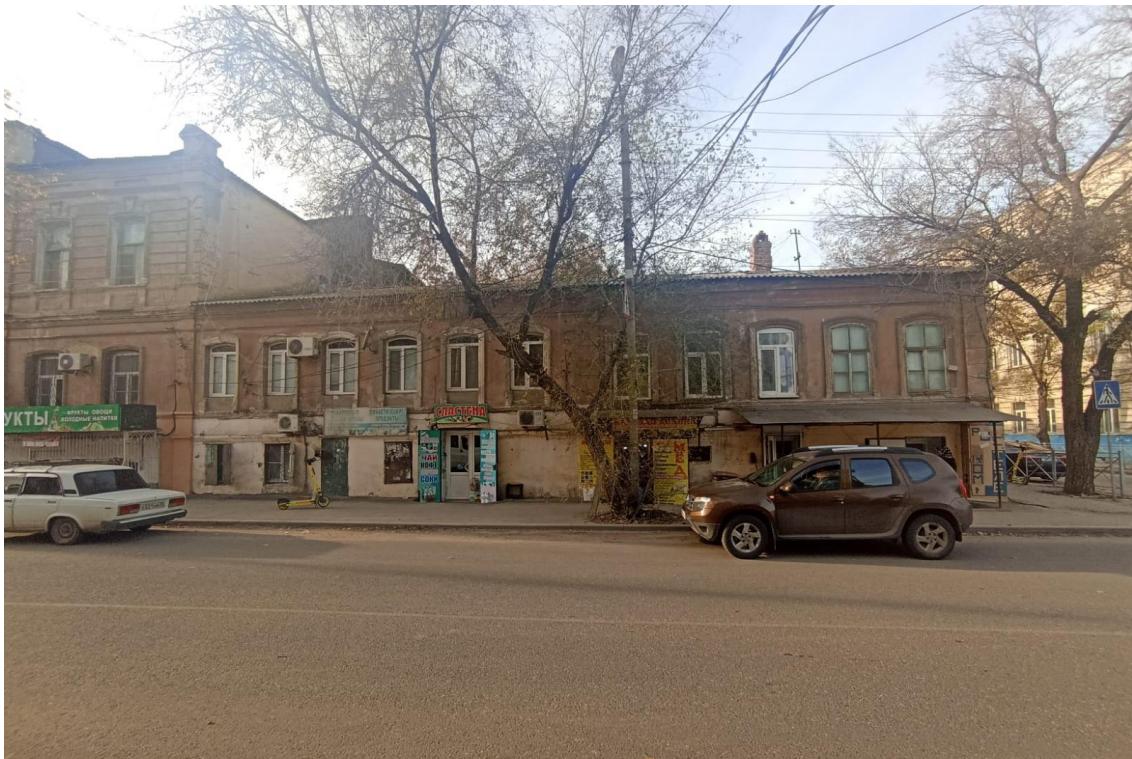
На главном юго-восточном фасаде гладкая штукатурка и профилированные карнизы, выполненные из раствора, имеют незначительные утраты, профилированные наличники окон 2-го этажа имеют трещины в верхней (лучковой) части, у окон 2-го этажа правой части юго-восточного фасада заложена нижняя часть проёмов, деревянные оконные заполнения 2-го этажа частично заменены на новые, выполненные из ПВХ, по 1-му этажу из оконных проёмов устроено несколько поздних дверных проёмов, имеются следы намокания в нижней части стен 1-го этажа, в межоконных простенках 2-го этажа, в венчающем карнизе, стены 1-го и 2-го этажей выкрашены краской разного цвета.

«Усадьба городская», 2-я пол. XIX в. – г. Астрахань,
ул. Чалабяна, 24, ул. Ногина, 8, ул. 3-я Интернациональная, 19.
Фото № 3. Главный юго-восточный фасад лит. «А» (ул. Ногина).
Фото: Горлов Г.В., ноябрь 2025 г.

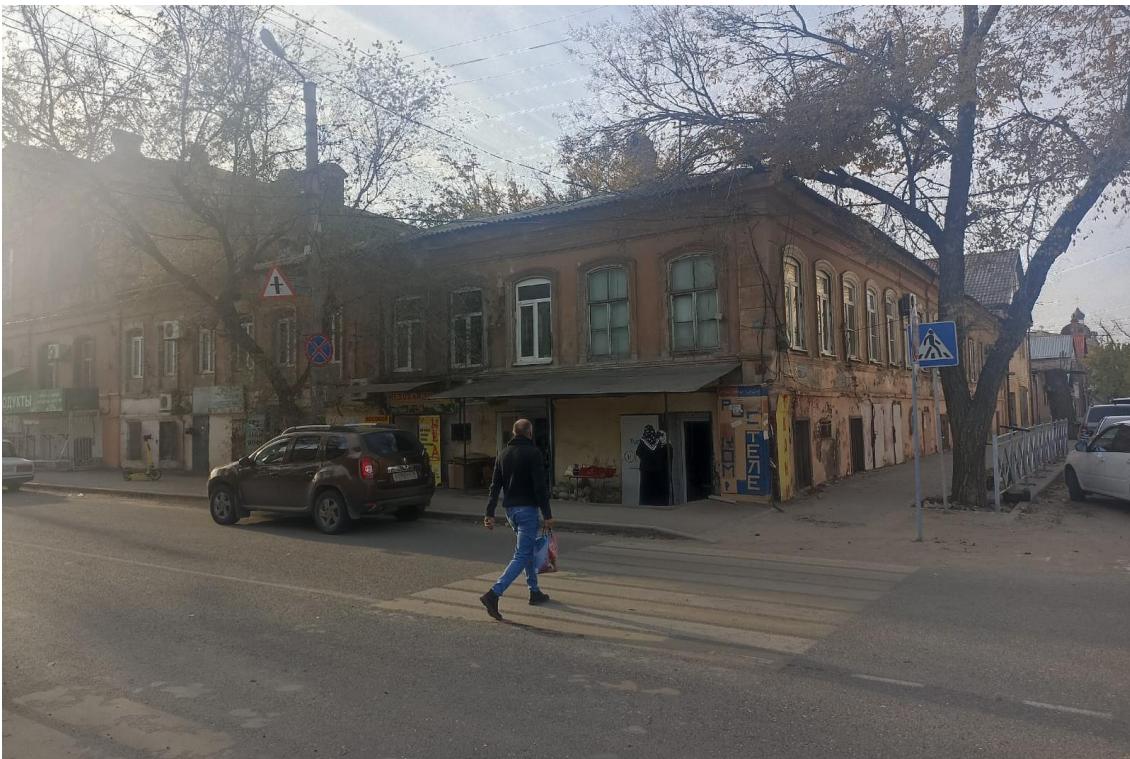
«Усадьба городская», 2-я пол. XIX в. – г. Астрахань,
ул. Чалабяна, 24, ул. Ногина, 8, ул. 3-я Интернациональная, 19.
Фото № 5. Общий вид лит. «А» с востока. (ул. Ногина / ул. Чалабяна).
Фото: Горлов Г.В., ноябрь 2025 г.

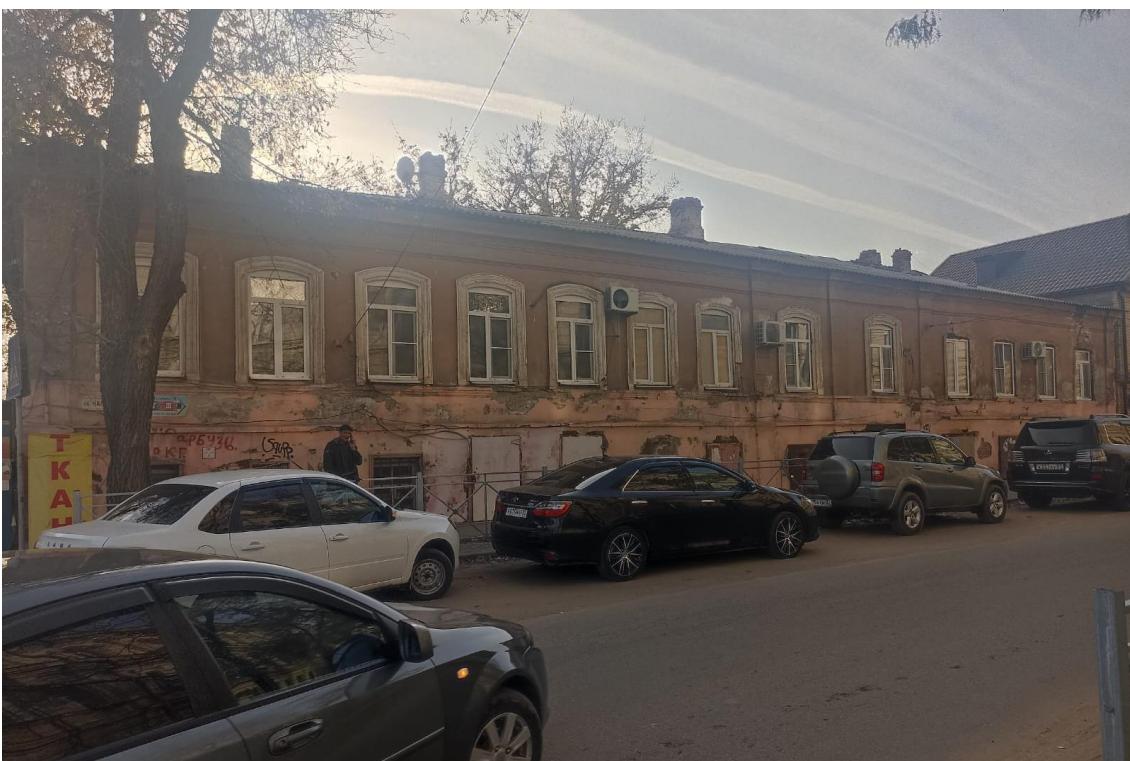
Лит. «А» – на главном северо-восточном фасаде над крайним северным окном (13-я ось проёмов) широкие, глубокие трещины и утрата части венчающего карниза, локальное отслоение штукатурного и окрасочного слоёв, следы высолов. У рустованной лопатки, оформляющей угол фасада 2-го этажа утрата в нижней части штукатурного слоя до кирпичной кладки. Над окном по 10-ой оси проёмов глубокие трещины и частичная утрата верхней профилированной части наличника, в венчающем карнизе частичная утрата профилированных тяг, выполненных из раствора. У 4-х окон 2-го этажа в крайней правой части фасада частичная деструкция профилированных наличников, следы намокания в межоконных простенках с утратой окрасочного и деструкцией штукатурного слоёв, деструкция подоконного профилированного карниза и утрата тяг, выполненных из раствора, до кирпичной кладки. На стенах 1-го этажа и в подоконном простенке окон 2-го этажа имеются локальные участки с утратой окрасочного слоя и штукатурного слоя до кирпичной кладки, следы намокания. Деревянные оконные заполнения 2-го этажа полностью заменены на новые, выполненные из ПВХ. По 1-му этажу из оконных проёмов устроено несколько поздних дверных проёмов, имеются следы намокания в нижней части стен 1-го этажа, стены 1-го и 2-го этажей выкрашены краской разного цвета.

«Усадьба городская», 2-я пол. XIX в. – г. Астрахань,
ул. Чалабяна, 24, ул. Ногина, 8, ул. 3-я Интернациональная, 19.
Фото № 6. Главный северо-восточный фасад лит. «А» (ул. Чалабяна).
Фото: Горлов Г.В., ноябрь 2025 г.

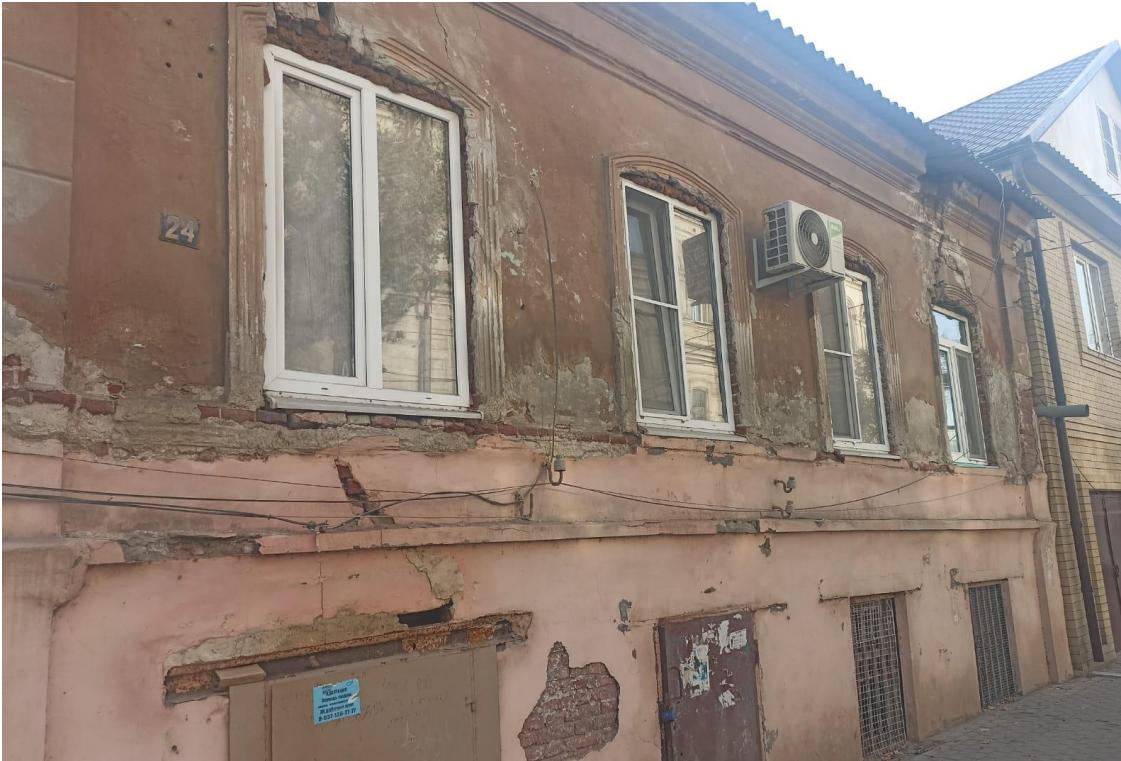
«Усадьба городская», 2-я пол. XIX в. – г. Астрахань,
ул. Чалабяна, 24, ул. Ногина, 8, ул. 3-я Интернациональная, 19.
Фото № 7. Фрагмент главного северо-восточного фасада лит. «А» (ул. Чалабяна).
Вид с востока.
Фото: Горлов Г.В., ноябрь 2025 г.

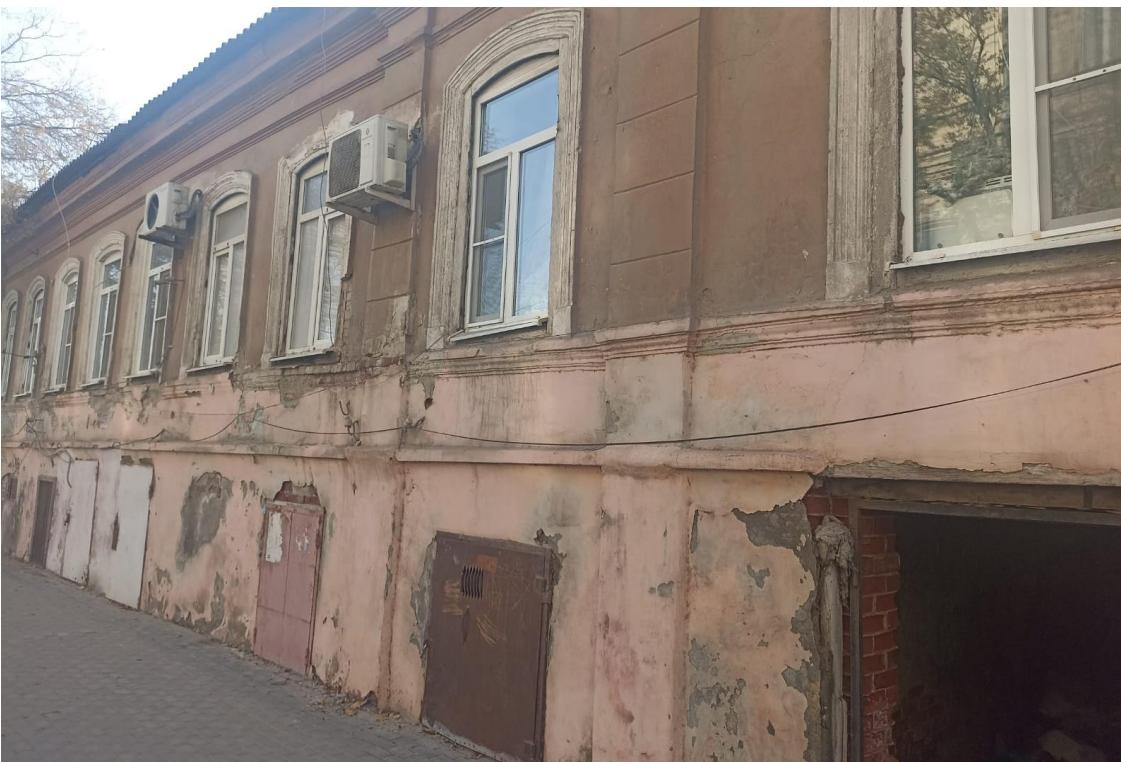
«Усадьба городская», 2-я пол. XIX в. – г. Астрахань,
ул. Чалабяна, 24, ул. Ногина, 8, ул. 3-я Интернациональная, 19.
Фото № 8. Фрагмент главного северо-восточного фасада лит. «А» (ул. Чалабяна).
Вид с севера.
Фото: Горлов Г.В., ноябрь 2025 г.

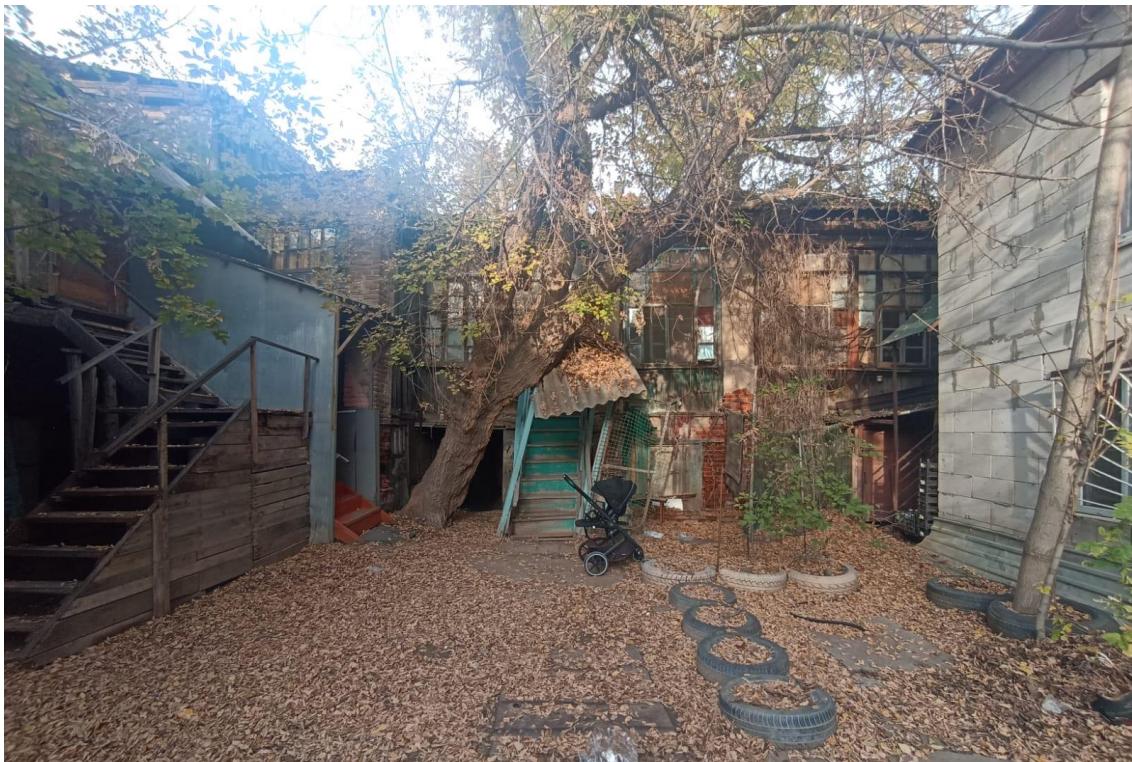
Вдоль дворового юго-западного фасада проходит двухъярусная, остеклённая по 2-му этажу, галерея на кирпичных столбах (лит. «а»); 1-ый ярус галереи закрыт досками, здесь устроено несколько поздних входных дверей. Между левым крылом здания и деревянной лестницей, ведущей на 2-ой этаж, в 1-ом этаже устроен сквозной проход, ведущий на ул. Чалабяна.

Расположенная в левой части дворового северо-западного фасада двухъярусная галерея (лит. «а») частично утрачена. Выступающая в сторону дворовой территории левая часть двухъярусной деревянной галереи (лит. «а») тоже частично утрачена, на её месте возведён двухэтажный объём, выполненный из силикатных блоков. Сохранилась правая часть деревянной галереи, но у неё утрачены первоначальные крупные оконные рамы.

На дворовом северо-западном фасаде, в левой части, частично утрачена деревянная двухъярусная галерея. Утрачена также выступающая в сторону дворовой территории левая часть двухъярусной деревянной галереи, на её месте возведён двухэтажный объём, выполненный из силикатных блоков.

Фото № 9. Дворовые фасады лит. «А»: юго-восточный, юго-западный и северо-западный.
Вид с юго-запада.

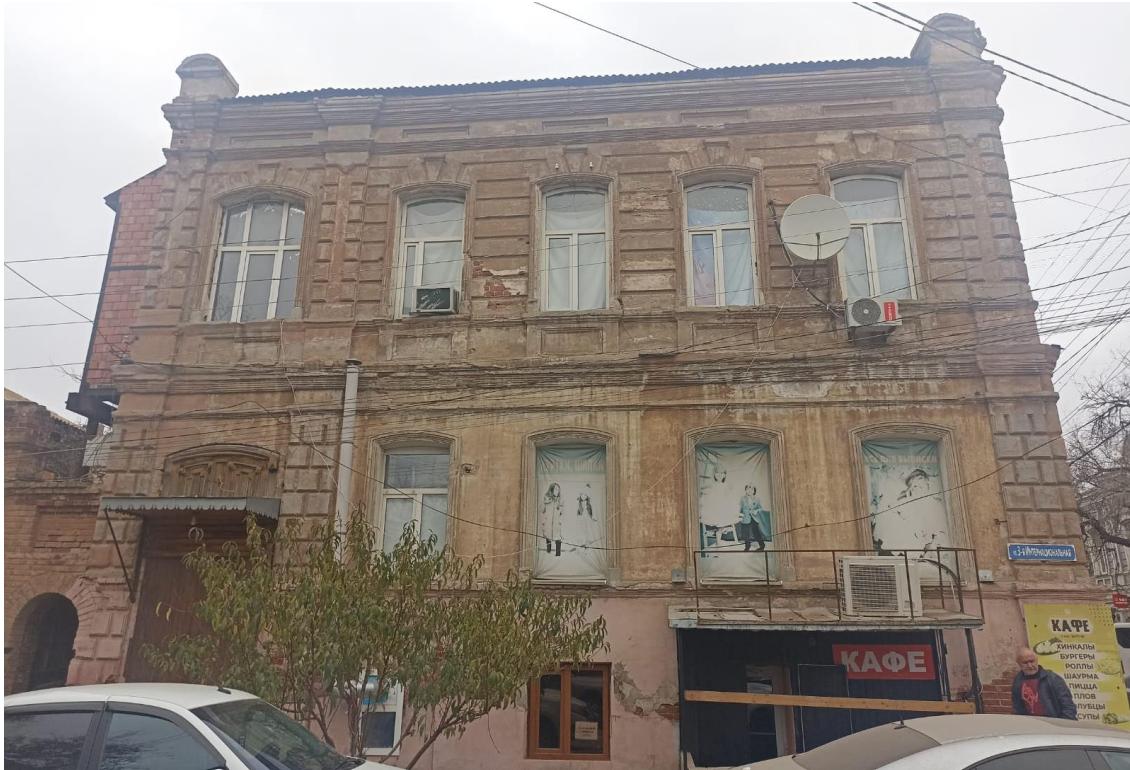
«Усадьба городская», 2-я пол. XIX в. – г. Астрахань,
ул. Чалабяна, 24, ул. Ногина, 8, ул. 3-я Интернациональная, 19.
Фото № 11. Главный юго-западный фасад лит. «А¹» (ул. 3-я Интернациональная).
Фото: Горлов Г.В., ноябрь 2025 г.

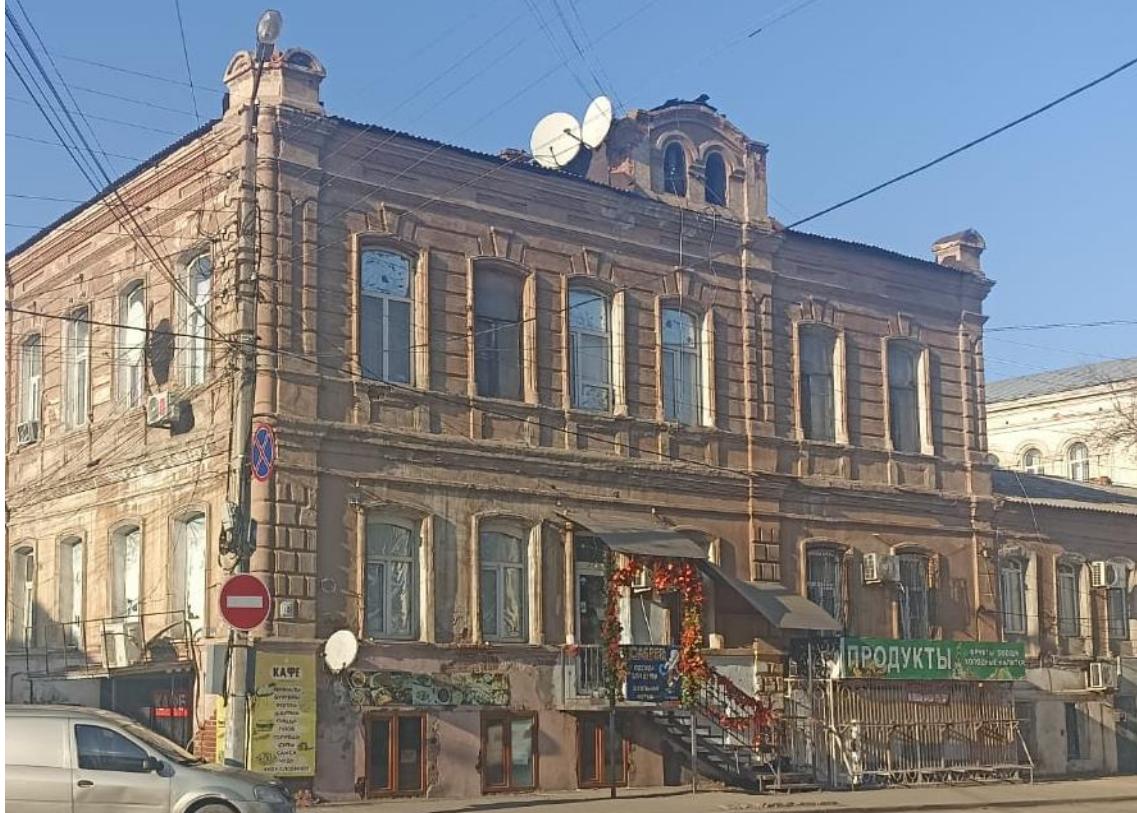
Лит. «А¹» – на главном юго-восточном фасаде, в левой части, вокруг окон цокольного этажа имеются участки с утратой штукатурного слоя до кирпичной кладки, в подоконном карнизе и подоконном простенке окон 1-го этажа – локальный участок с утратой окрасочного слоя и штукатурного слоя до кирпичной кладки. Наблюдается деструкция профилированных тяг в межэтажном карнизе, а также в подоконном карнизе окон 2-го этажа. Имеются следы намокания в венчающем карнизе (под фронтоном). Деревянные заполнения окон 1-го этажа и частично окон 2-го этажа заменены на новые, выполненные из ПВХ.

«Усадьба городская», 2-я пол. XIX в. – г. Астрахань,
ул. Чалабяна, 24, ул. Ногина, 8, ул. 3-я Интернациональная, 19.
Фото № 12. Главный юго-восточный фасад лит. «А¹» (ул. Ногина).
Фото: Горлов Г.В., ноябрь 2025 г.

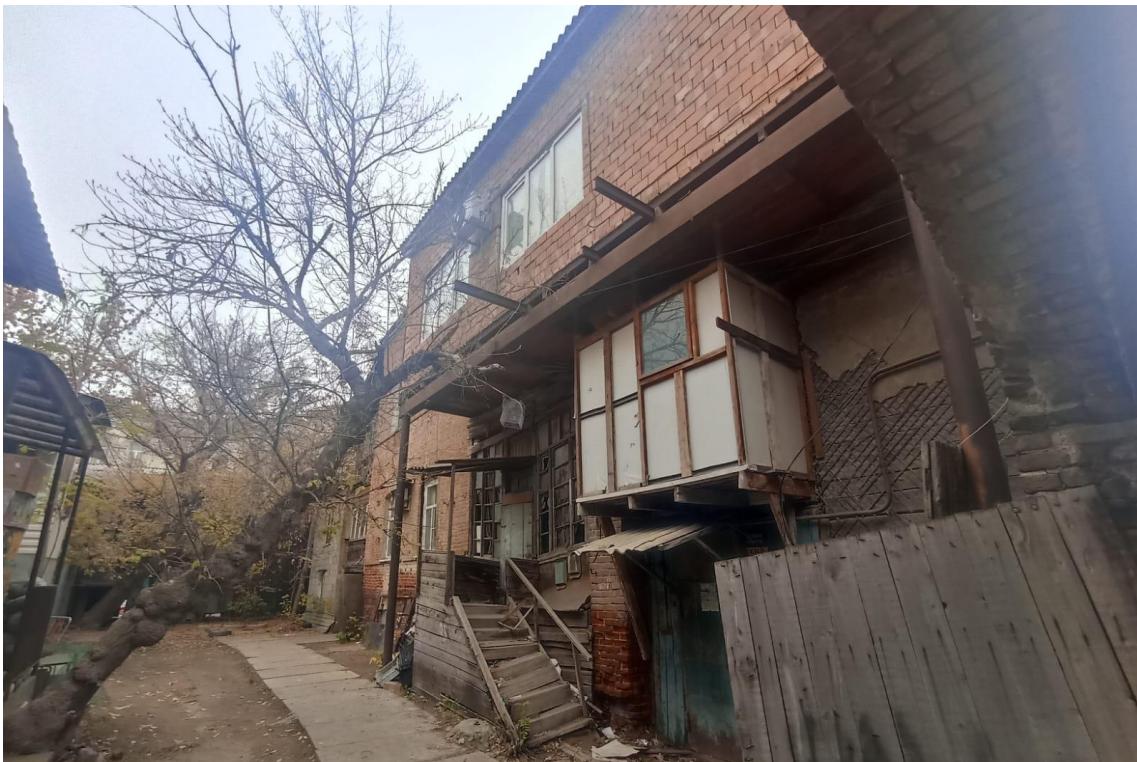
На дворовом северо-западном фасаде оконные проёмы цокольного, 1-го и 2-го этажей с лучковой перемычкой, лишены обрамлений.

Расположенная в правой части дворового северо-западного фасада двухэтажная деревянная галерея (лит. «а⁴») также претерпела изменения. В правой её части деревянные стены 1-го этажа обшиты дранкой и оштукатурены, утрачены первоначальные оконные рамы, здесь же устроен небольшой объём, закрытый гибсокартоном. В левой части у галереи сохранились крупные оконные рамы с дощатым подоконным простенком. Во 2-ом этаже в габаритах галереи (продольных) возведён крупный кирпичный пристрой на металлических стойках.

«Усадьба городская», 2-я пол. XIX в. – г. Астрахань,
ул. Чалабяна, 24, ул. Ногина, 8, ул. 3-я Интернациональная, 19.
Фото № 13. Дворовый северо-западный фасад лит. «А¹». Вид с запада.
Фото: Горлов Г.В., ноябрь 2025 г.

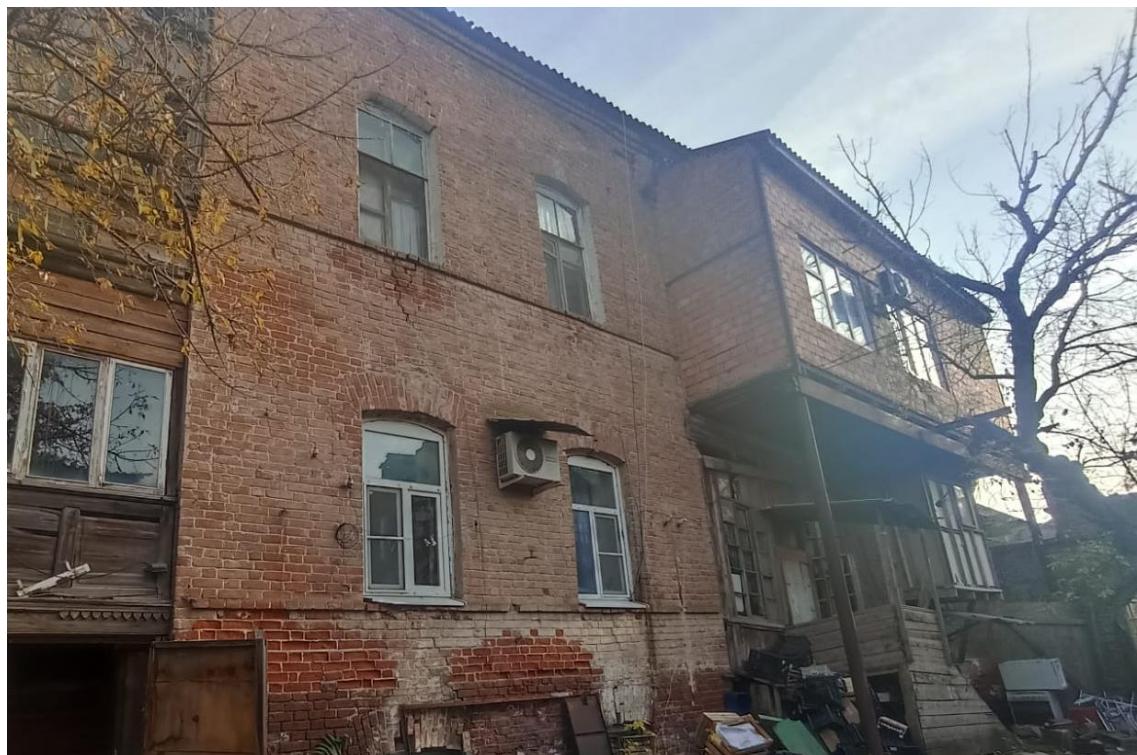
«Усадьба городская», 2-я пол. XIX в. – г. Астрахань,
ул. Чалабяна, 24, ул. Ногина, 8, ул. 3-я Интернациональная, 19.
Фото № 14. Дворовый северо-западный фасад лит. «А¹». Вид с севера.
Фото: Горлов Г.В., ноябрь 2025 г.

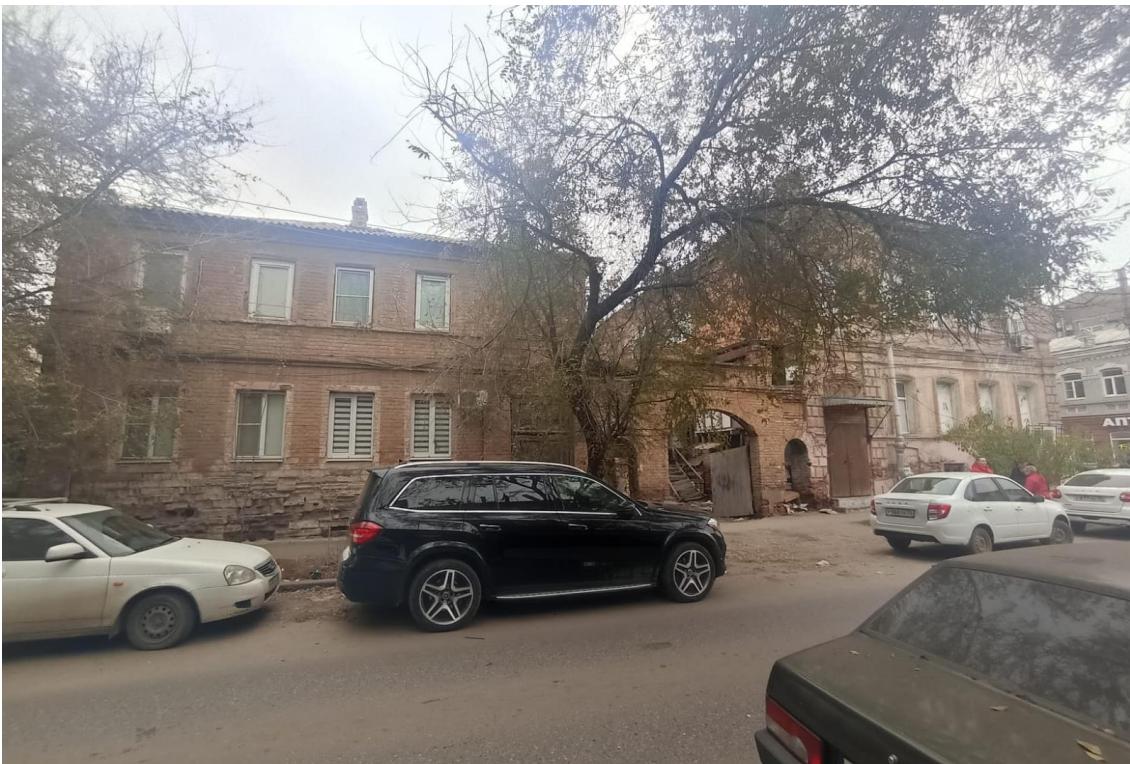
«Усадьба городская», 2-я пол. XIX в. – г. Астрахань,
ул. Чалабяна, 24, ул. Ногина, 8, ул. 3-я Интернациональная, 19.
Фото № 15. Вид на лит. «Б» и лит. «А¹» с запада (ул. 3-я Интернациональная).
Фото: Горлов Г.В., ноябрь 2025 г.

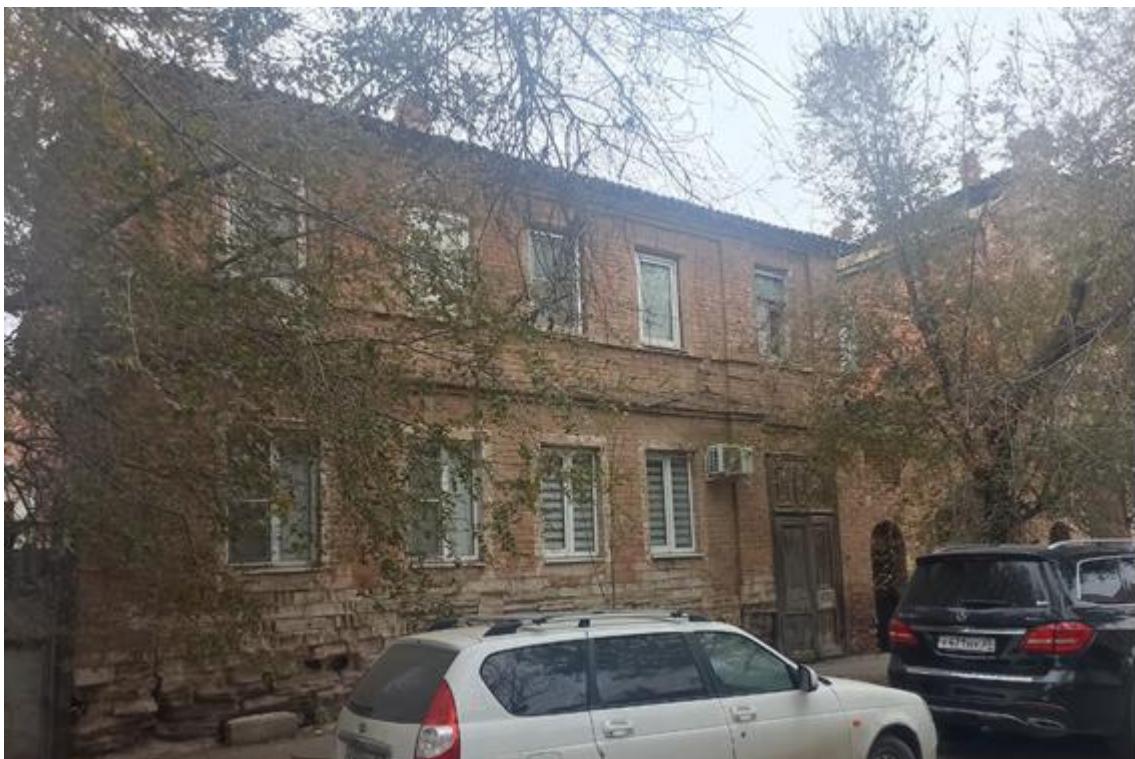
На главном фасаде цоколь до уровня нижней отметки оконного проёма выполнен из блоков белого камня, на фасаде не выделен. Междуэтажное членение обозначено нешироким двухступенчатым карнизом. Стены завершаются трёхступенчатым венчающим карнизом незначительного выноса. Углы фасада оформлены гладкими лопатками с раскреповками. Такой же лопаткой выделена 5-я ось проёмов, выделяющая дворовую галерею, выходящую на главный фасад торцовой кирпичной стеной, в которой устроена входная дверь.

Оконные проёмы обоих этажей с плоской перемычкой. Окна 2-го этажа оформлены профилированными наличниками на невысоких основаниях, объединены простым карнизом-полочкой.

«Усадьба городская», 2-я пол. XIX в. – г. Астрахань,
ул. Чалабяна, 24, ул. Ногина, 8, ул. 3-я Интернациональная, 19.
Фото № 16. Главный юго-западный фасад лит. «Б» (ул. 3-я Интернациональная).
Фото: Горлов Г.В., ноябрь 2025 г.

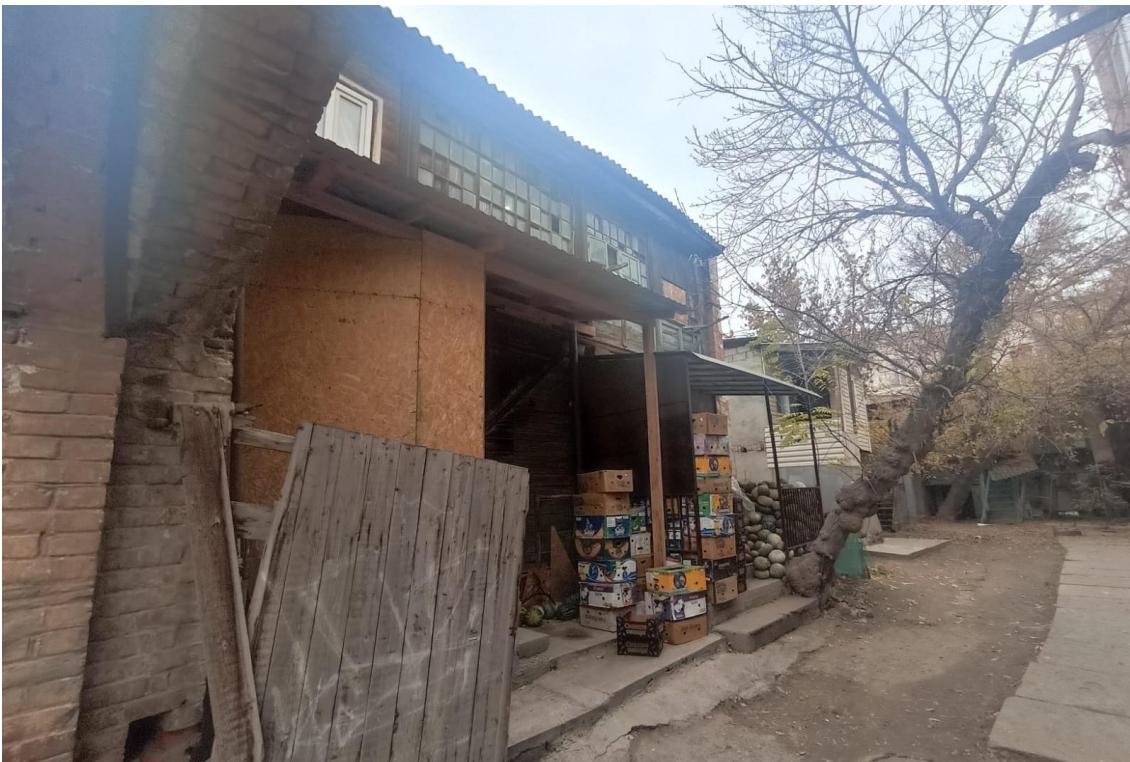
Галерея на дворовом юго-восточном фасаде двухъярусная, деревянная. 1-ый ярус галереи с дощатой обшивкой. Во 2-ом ярусе галереи, в центральной части сохранились первоначальные крупные, оконные рамы с мелкой расстекловкой, между ними – деревянные стойки. В боковых частях галереи первоначальные оконные рамы утрачены. Филёнчатый подоконный простенок

первоначальный, проходит по всей галерее. К левой части 1-го яруса пристроен навес.

Фото № 17. Дворовый юго-восточный фасад лит. «Б».

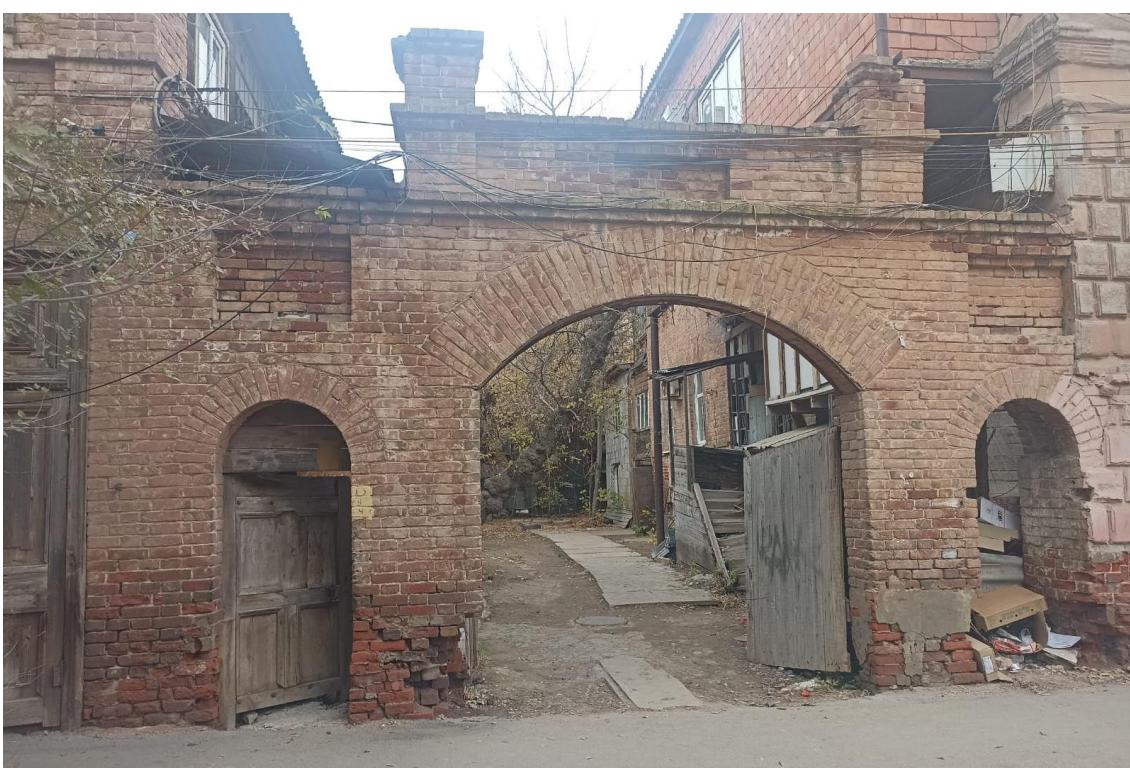
Ворота – возведены в линии застройки ул. 3-я Интернациональная и соединяют лит. «А¹» и лит. «Б». Кирпичная стенка ворот не оштукатурена, окрашена, содержит по центру проездную лучковую арку, а по сторонам неё – полуциркульные арки калиток. Арка правого проёма калитки опирается на стены цокольного этажа лит. «А¹» (внедрена в кладку угловой пилястры), арка левого проёма калитки опирается на стены 1-го этажа лит. «Б». Проёмы проездных ворот и калиток лишены обрамлений, над арками калиток расположены крупные прямоугольные ниши со ступенчатым завершением. Стенка завершается двухступенчатым карнизом и венчается по оси проездной арки аттиком, по сторонам которого расположены тумбы. В центре аттика помещена прямоугольная лежачая ниша, аттик венчается профилированным карнизом, тумбы подчёркнуты парапетными столбиками с профилированным завершением. Ворота в два щита, полотна деревянные простые, поздние. Калитки в один щит, полотна деревянные филёнчатые, первоначальные.

«Усадьба городская», 2-я пол. XIX в. – г. Астрахань,
ул. Чалабяна, 24, ул. Ногина, 8, ул. 3-я Интернациональная, 19.
Фото № 18. Ворота с калитками, соединяющие лит. «Б» и лит. «А¹»
