НАУЧНО-ПРОЕКТНАЯ ДОКУМЕНТАЦИЯ

по сохранению объекта культурного наследия регионального значения
*«Банк Русский для внешней торговли со службами, нач. 20 в. – 1910 г., арх.
Балинский»*, расположенного по адресу г. Астрахань, ул. Эспланадная, 14.
Проект ремонтно-реставрационных работ по дворовым фасадам здания.

Книга 3.

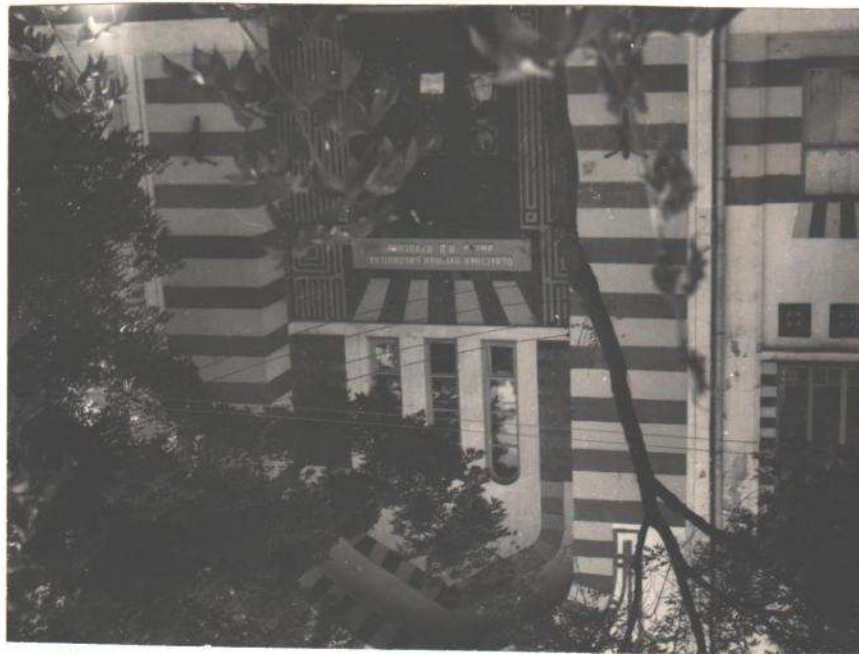
Фото или схематический план

Прямоугольный в плане, двухэтажный с подвалом, кирпичный оштукатуренный объем здания вытянут вдоль улицы, проходящей в центре города в широтном направлении. Уличный фасад-северный. Основные габариты: $36,2 \text{ м} \times 18,7 \text{ м}$.

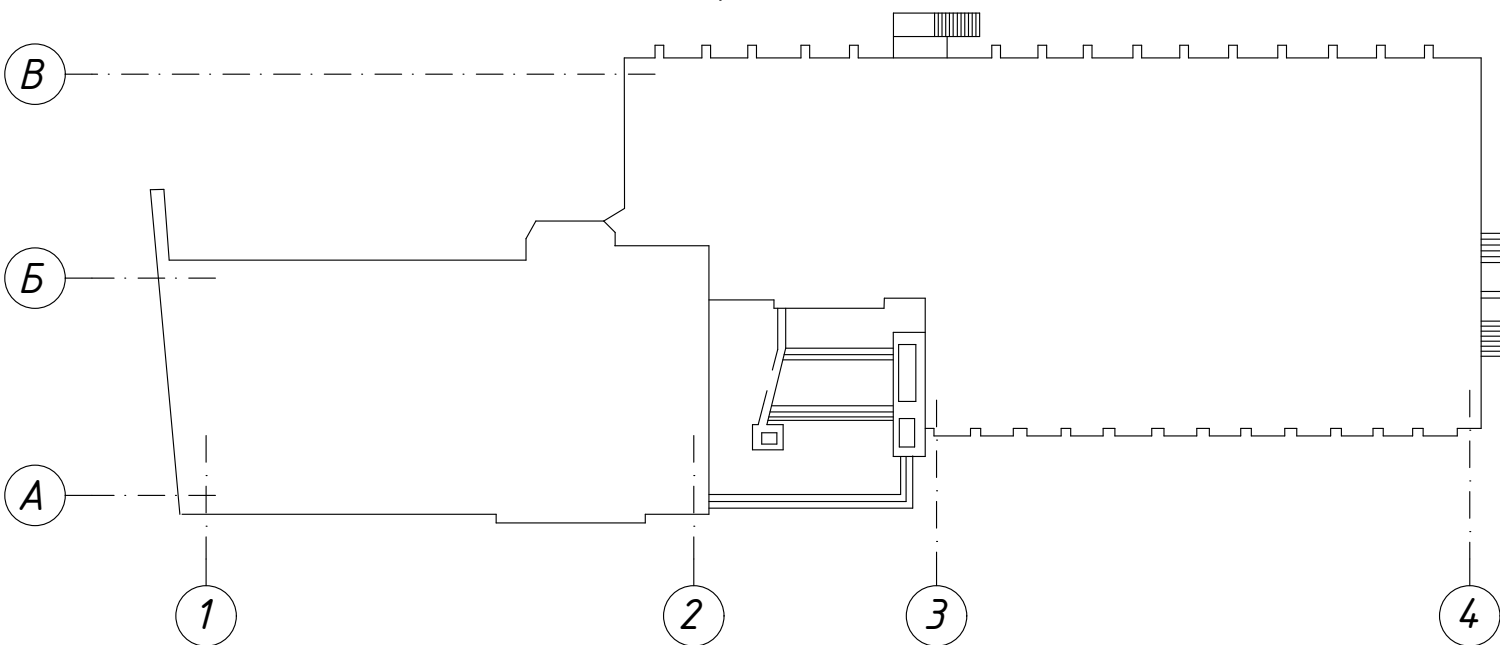
Дворовой фасад в осях В-Б по ул. Эспланадная, лит. "А".
Обмерный чертеж. Картограмма дефектов М 1:100

Дворовой фасад в осях 2-1 по ул. Эспланадная, лит. "А".
Обмерный чертеж. Картограмма дефектов М 1:100

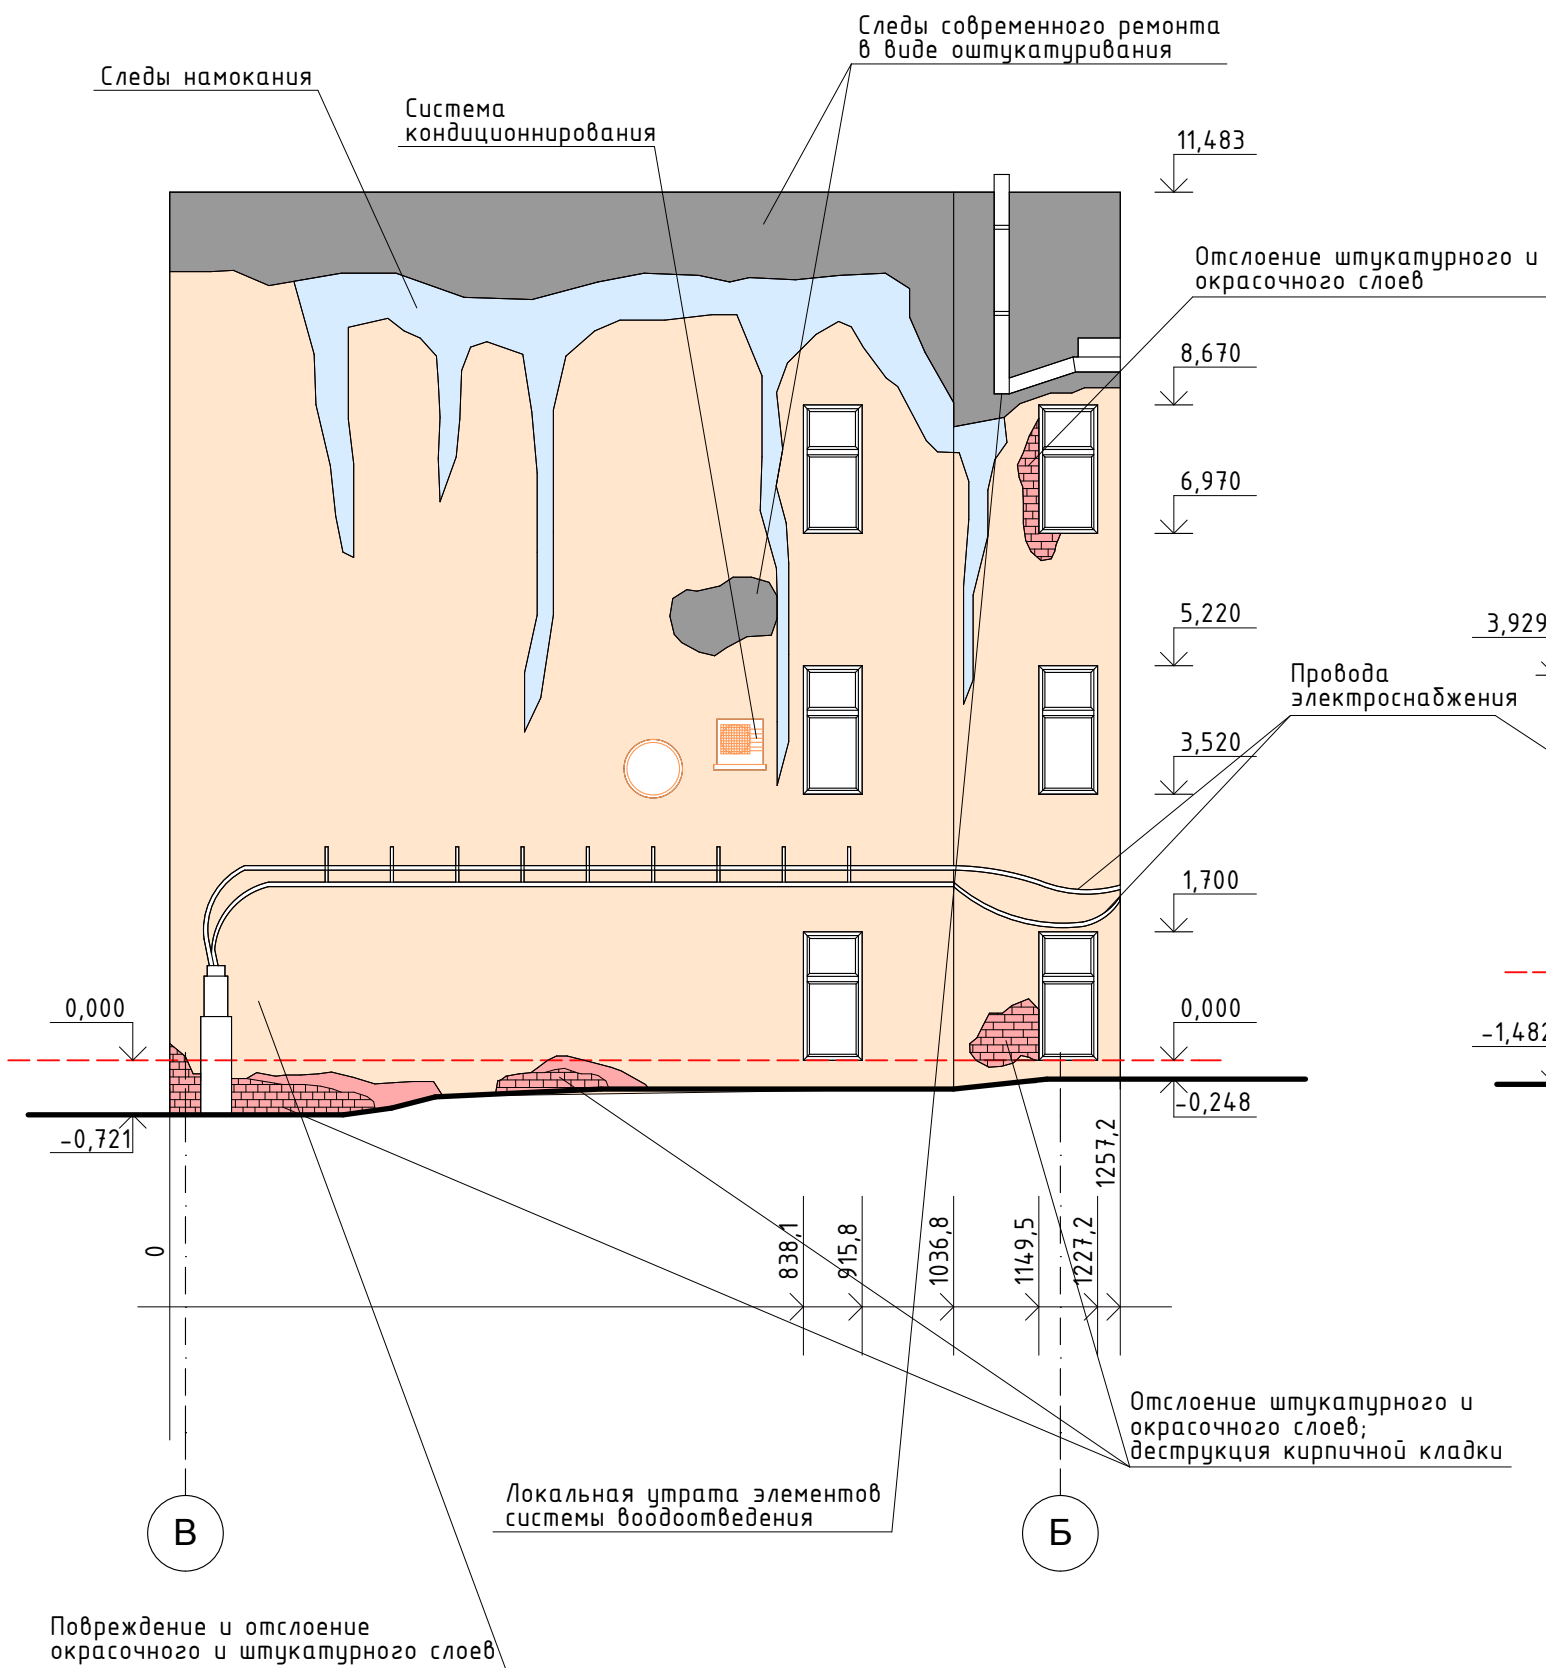
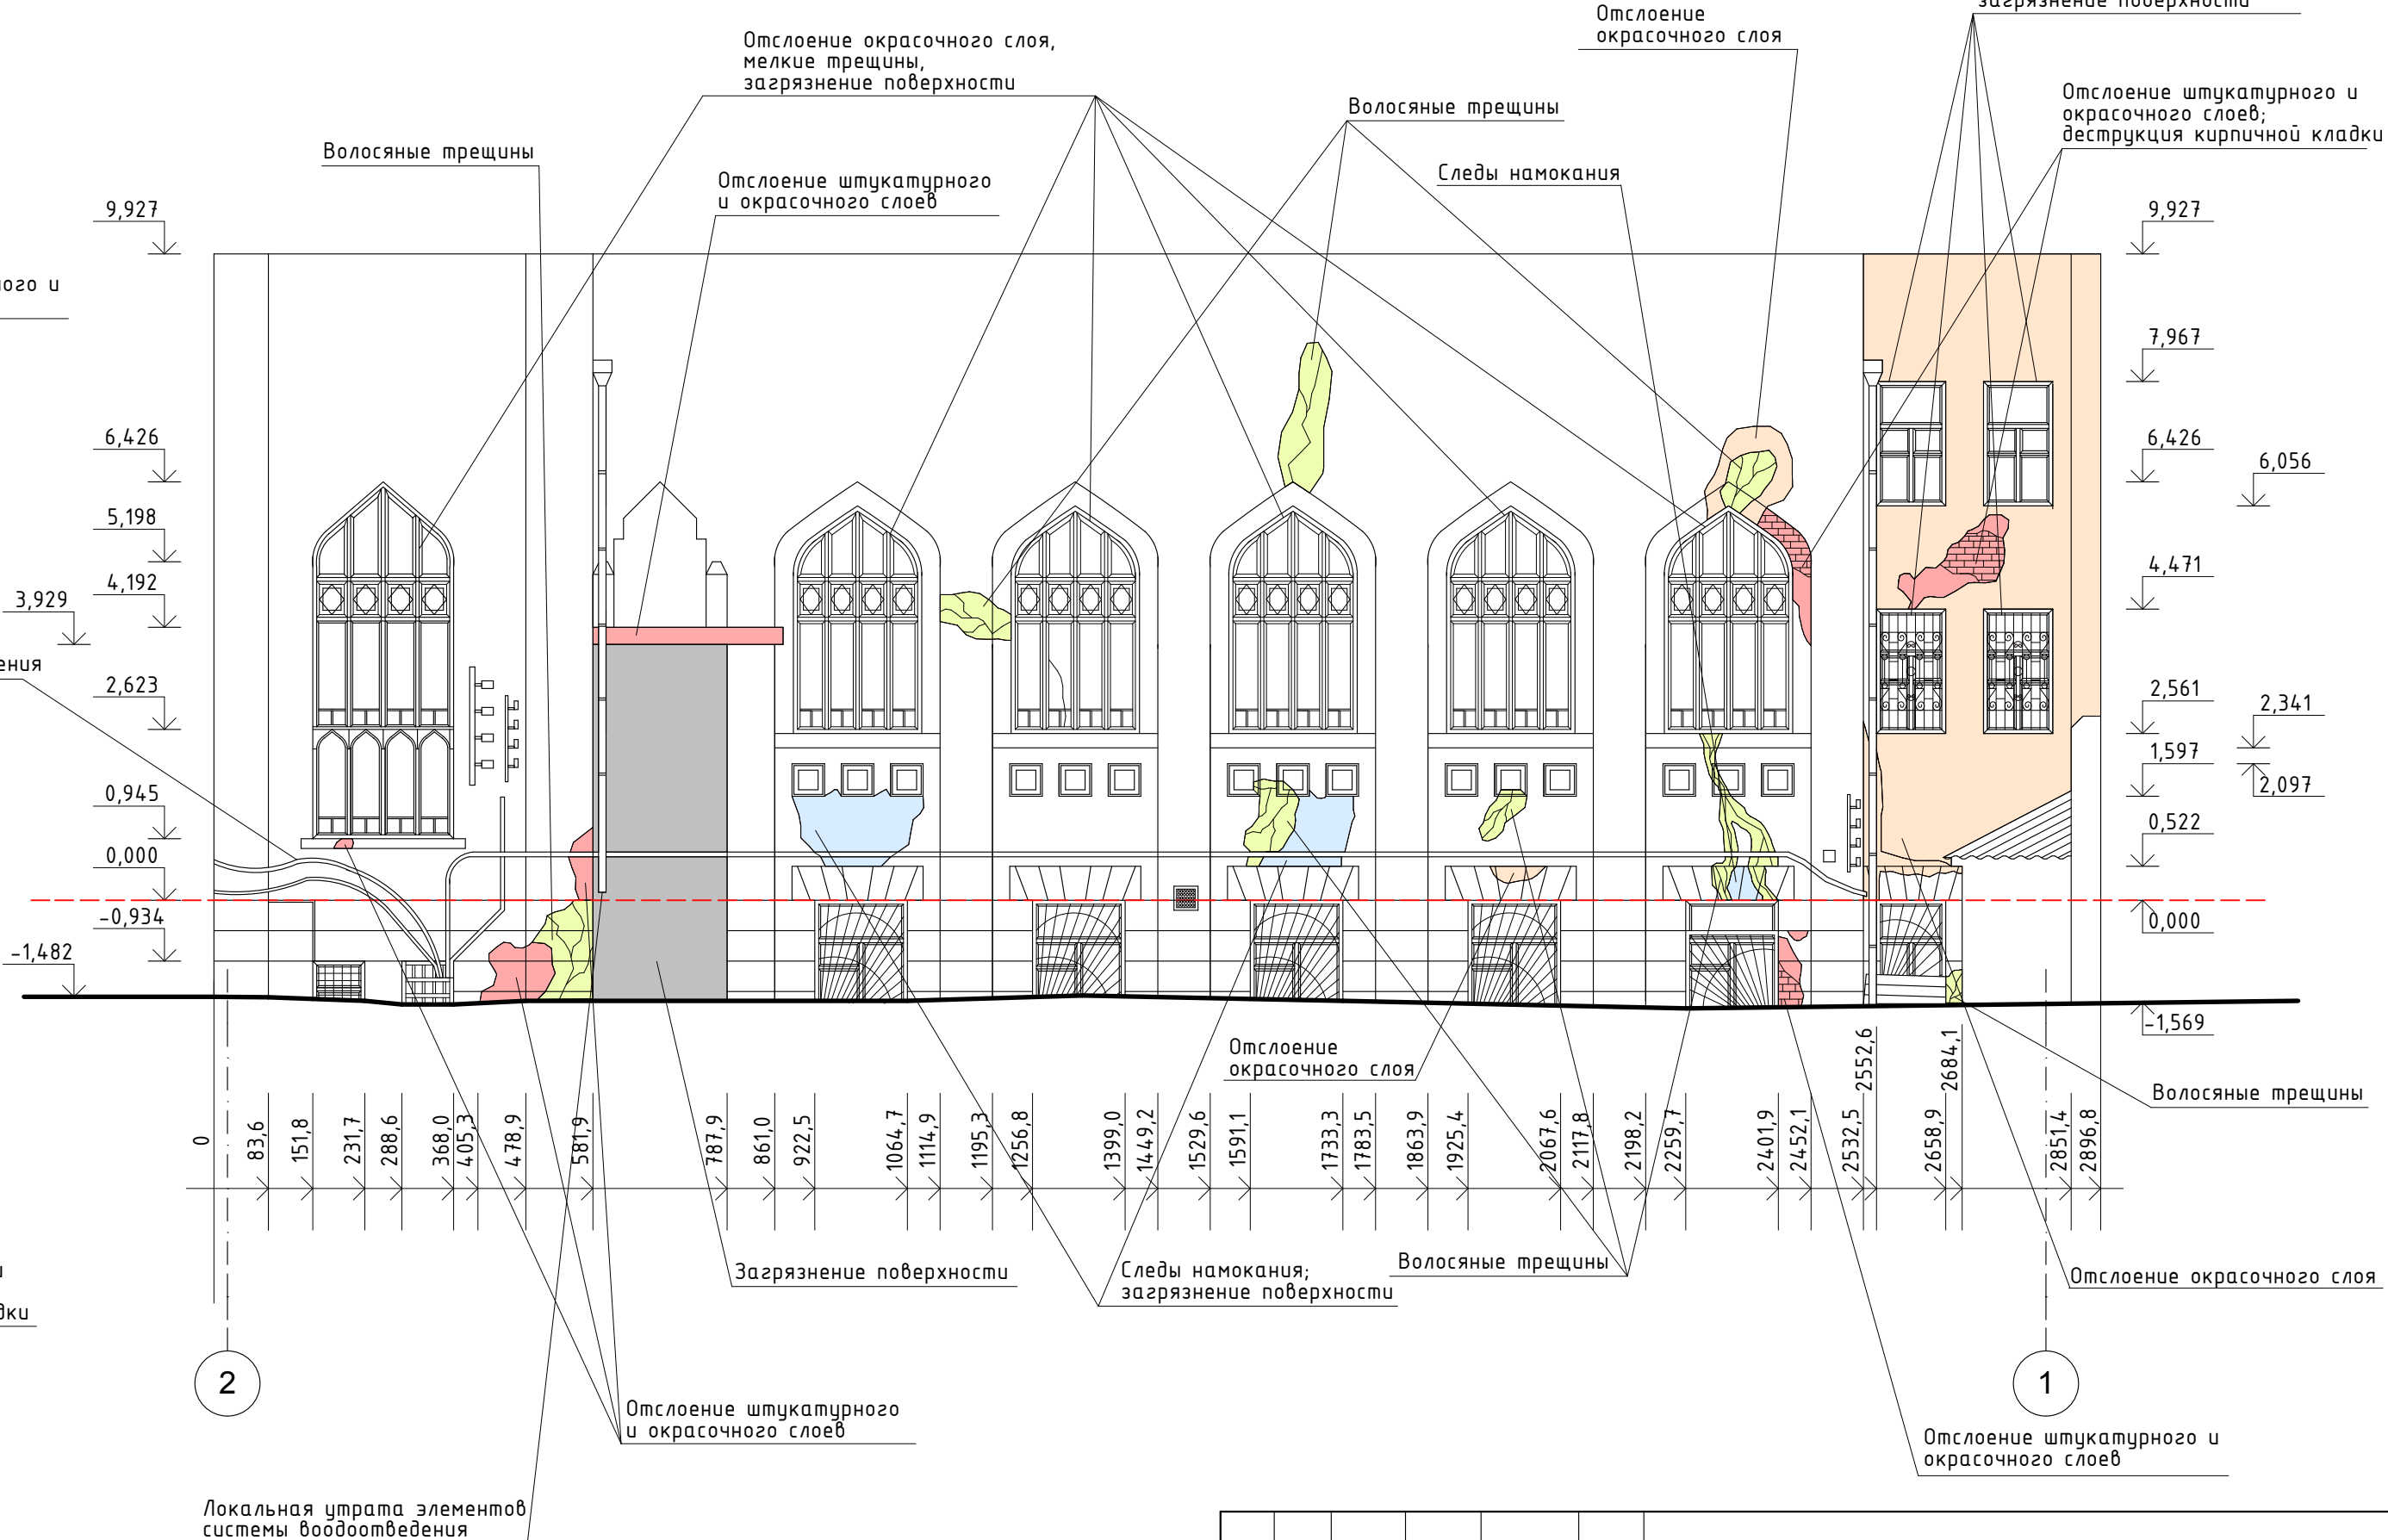
1. Фундаменты. Не обследовались.
2. Цоколь. Имеются волосяные трещины, отслоение окрасочного и штукатурного слоев. Техническое состояния **работоспособное**.
3. Наружные стены. Наблюдаются трещины, локальное отслоение штукатурного слоя, следы намокания, грязепылевое загрязнение. Локально наблюдается деструкция кирпичной кладки, вымывание связующего раствора. Техническое состояния **работоспособное**.

5. Декор фасада. Руст в нижней части фасада окрашен, наблюдается шелушение окрасочного слоя, трещины, отслоение окрасочного и штукатурного слоев. Техническое состояние **работоспособное**.

- очистка стен от старых отделочных штукатурных и окрасочных слоев;
- очистка декора фасада от старых окрасочных слоев;
- заделка трещин;
- ремонт деревянных оконных заполнений (очистка от старых окрасочных слоев, окраска);
